# Full Plus Ekspertiz

## 06EZJ119

| Plaka | 06EZJ119 | Şanzıman Tipi | Manuel |
| Rengi | BEYAZ | Model | EgeaCross |

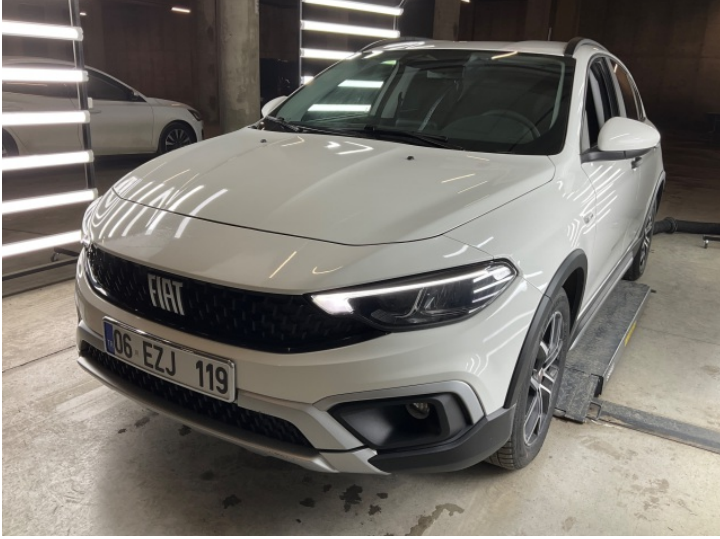
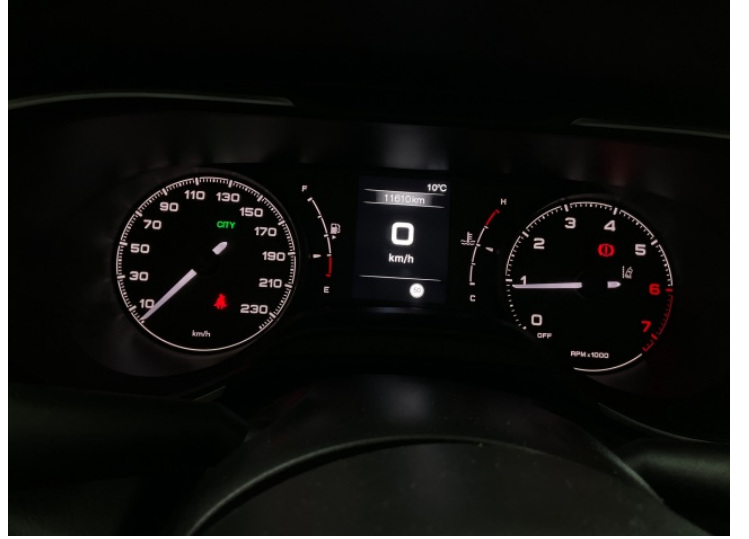
| | Durum | Notlar |
|---|---|---|
| Araç Kaporta Aksamı | | ön tampon spoyler küçük çizik |

## Çizik

Tampon, ön, Spoyler > Çizik
