Z OTORİTE EKSPERTİZ OTOMOTİV GAYRİMENKUL TİC. A.Ş. D-Expert
Ankara Şaşmaz Şubesi Bahçekapı Mah.Sanayi Bulvarı No:4/B Şaşmaz
ankara0601@dexpert.com.tr 0312 278 81 82 ETİMESGUT ANKARA

Rapor Tarihi: 12.06.2026 11:34
Rapor No: 06-01-1494373
Mersis No: 0309073518100001

Full Plus Ekspertiz

Plaka	06GAB469	Şanzıman Tipi	Manuel
KM	16733	Yakıt Cinsi	Benzin
Şase	NM43560000U368665	Motor Gücü	70 kw
Marka	Fiat	Motor Hacmi	1368cc
Rengi	BEYAZ	Model	EgeaCross
İlk Tescil Tarihi	03-12-2025	Sonraki Muayene Tar.	21-11-2028
Model Yılı	2025	Araç Tipi	Hatchback
Ruhsat Sahibi	TAN OTO	Kapı Sayısı	5 Kapı

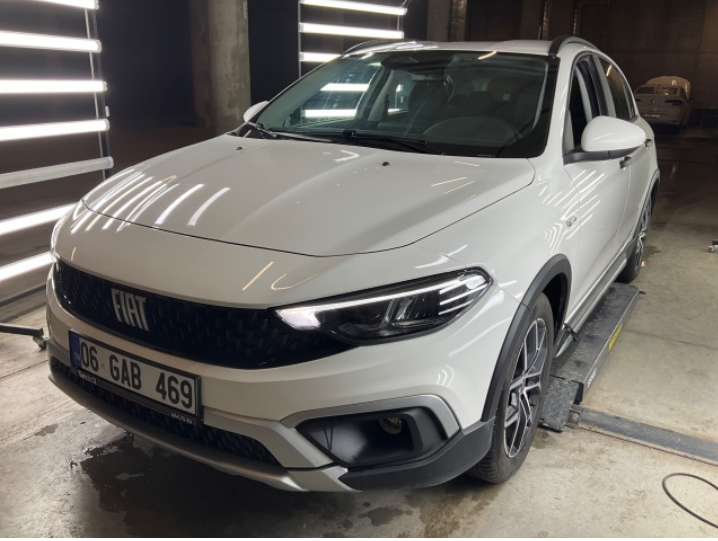
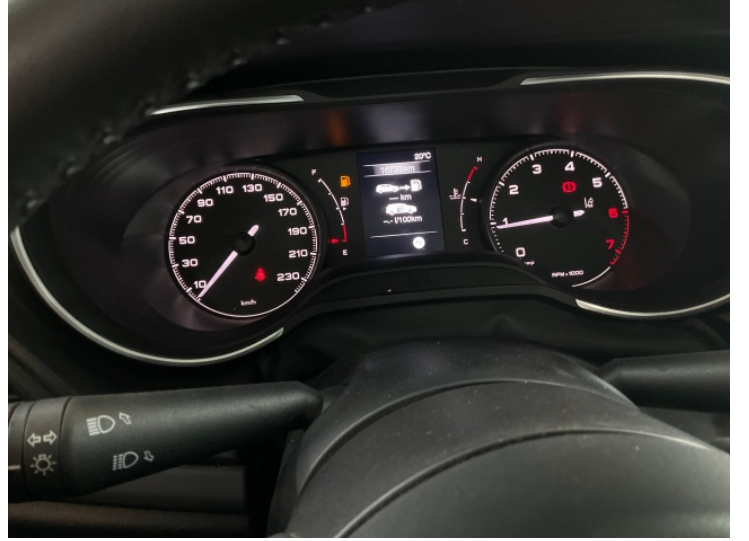
Araç Resimleri

Durum	Notlar
Araç Kaporta Aksamı	BAKIM GEREKLİ	Küçük çizik hafif noktasal ezik mevcut
Araç Koltukları Mekanizmaları	SORUNSUZ	
Taban, Tavan, Koltuk ve Kapı Döşemeleri	SORUNSUZ	
Araç İç Donanımı ve Kumanda Kontrol Düğmeleri	SORUNSUZ	
Aydınlatma ve İkaz Sistemi	SORUNSUZ	
Silecekler	SORUNSUZ	
Elektrik ve Elektronik Aksam	SORUNSUZ	
Torpedo ve Emniyet Kemerleri	SORUNSUZ	
Lastik ve Jantlar	SORUNSUZ	
Fren Sistemi ve Fren Hortumları	SORUNSUZ	
Yürür Aksam	SORUNSUZ	
Motor ve Motor Yağ Seviyesi	BAKIM GEREKLİ	Yağ seviyesi eksik.
Şanzıman	SORUNSUZ	
Diferansiyel	SORUNSUZ	
Direksiyon Sistemi	SORUNSUZ	
Eğlence Sistemi (Radyo vs.)	SORUNSUZ	
Park Sensörleri	SORUNSUZ	
Araç Altı	SORUNSUZ	
Akü	SORUNSUZ	
Klima	SORUNSUZ	
Cam ve Cam Düğmeleri	SORUNSUZ	
Kayışlar ve Rulmanlar	SORUNSUZ	
Egzoz Sistemi ve Susturucular	SORUNSUZ	
Soğutma Sistemi ve Soğutma Suyu	SORUNSUZ

Motor kaputu, Motor kaputu >
Küçük Çizik

Motor, Yağ seviyesi > Eksik

Elektrik donanımı/Pano, Akü >
Test Sonucu

Yakıt seviyesi çok düşük ve yağ seviyesi eksik olduğundan dolayı DYNO testi yapılmadı.
