Rapor Tarihi: 18.04.2025 13:29  
Rapor No: 06-01-1362874  
Mersis No: 0309073518100001

# Full Plus Ekspertiz

## 06DUE286

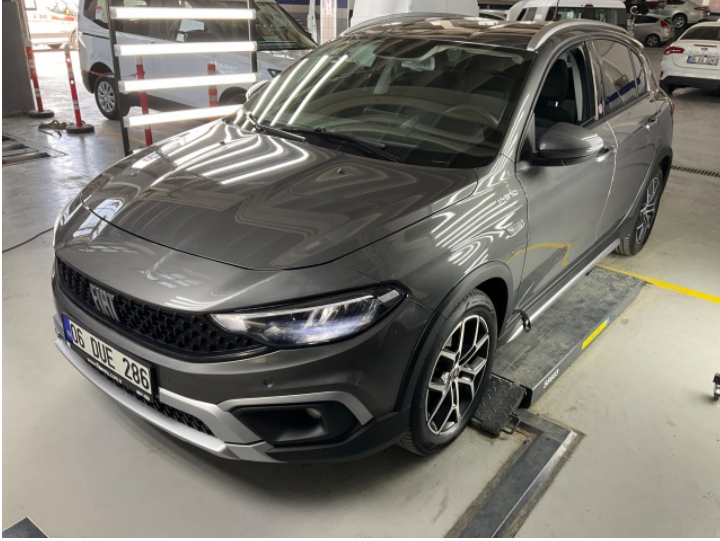
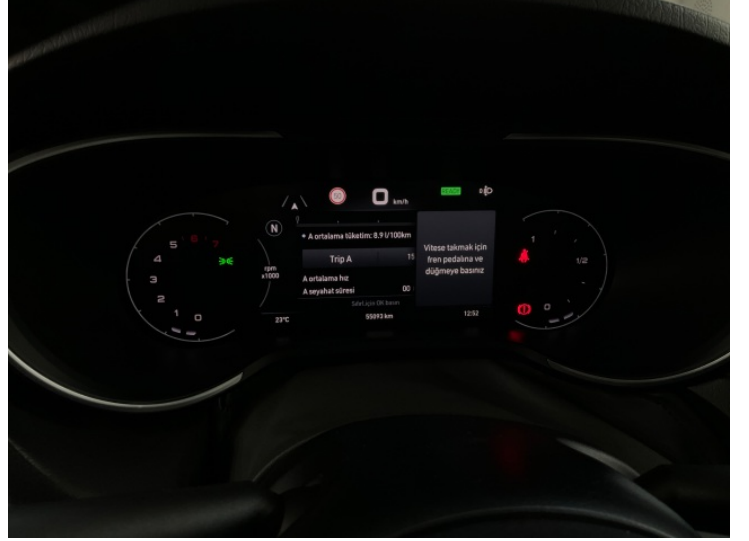
## Araç Resimleri

## Çizik

Çamurluk, sol, Çamurluk, sol > Çizik

Tampon, ön, Ön tampon > Çizik

Çamurluk, sağ arka, Çamurluk, sağ arka > Çizik
