| Rapor No: | 06-01-1454414 | Araç Giriş Tarihi: | 10.01.2026 10:41 | Araç Çıkış Tarihi: | 10.01.2026 11:35 |

# Full Plus Ekspertiz

## 34HDR307

| Rengi | GRI | Model | EgeaCross |

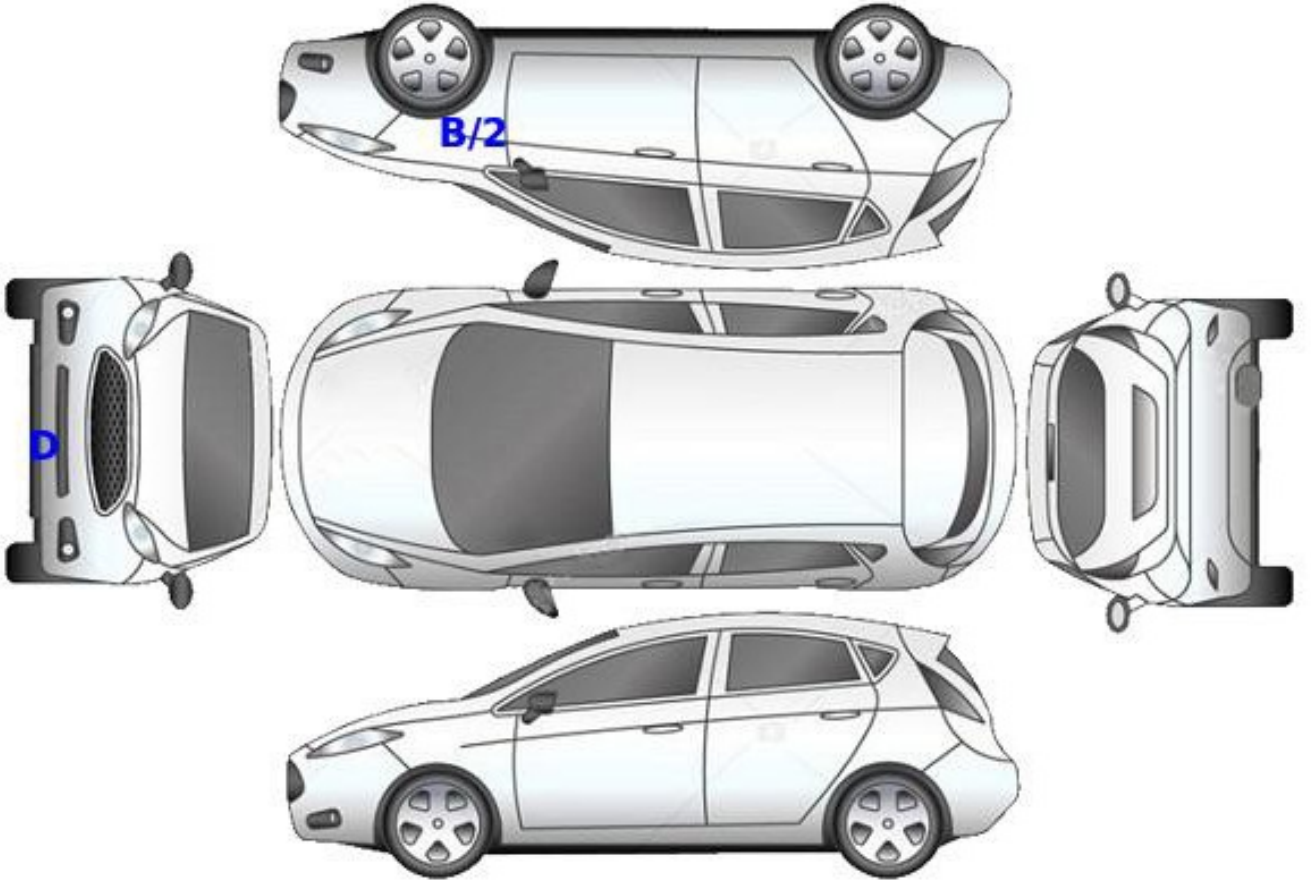
## Kaporta Kontrolü(Değişmiş Boyanmış kontrolü)

**B: Boyalı**

**B/2: Lokal Boyalı**

**D: Değişmiş**

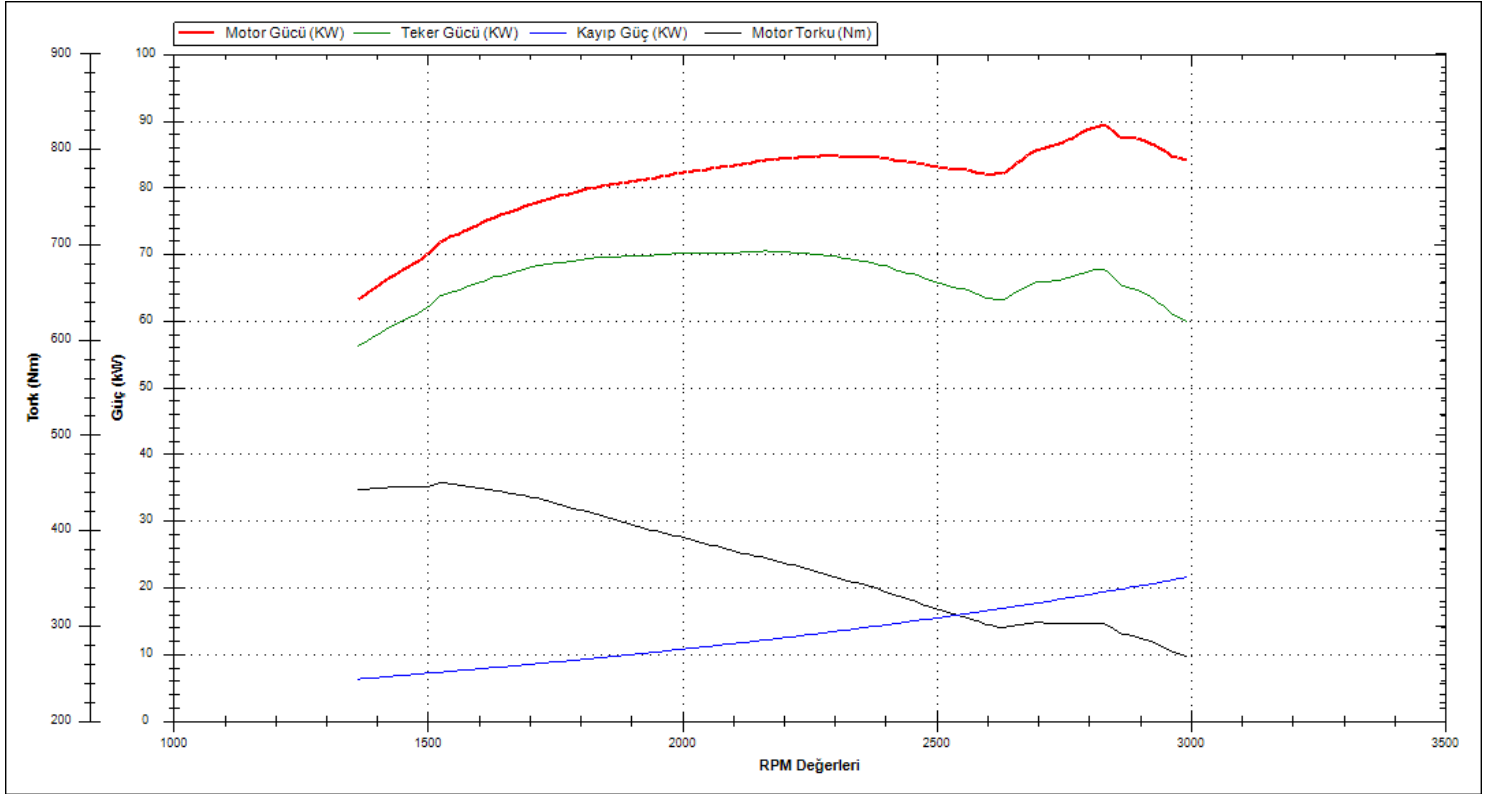
## RPM (Devir/dk) Grafiği

| Ölçülen Motor Torku | Teker Torku | Teker Gücü | Test Hızı |
| 445 | 398 | 75 | 164 |
| Ruhsat Verisi Güç | Test Sonucu Güç | Kayıp Güç | Performans % |
| 96 | 87 | 12 | 90,63 |

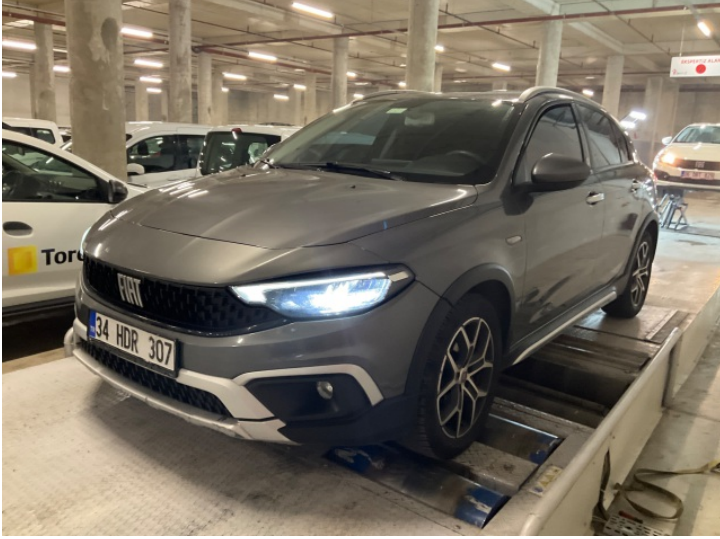
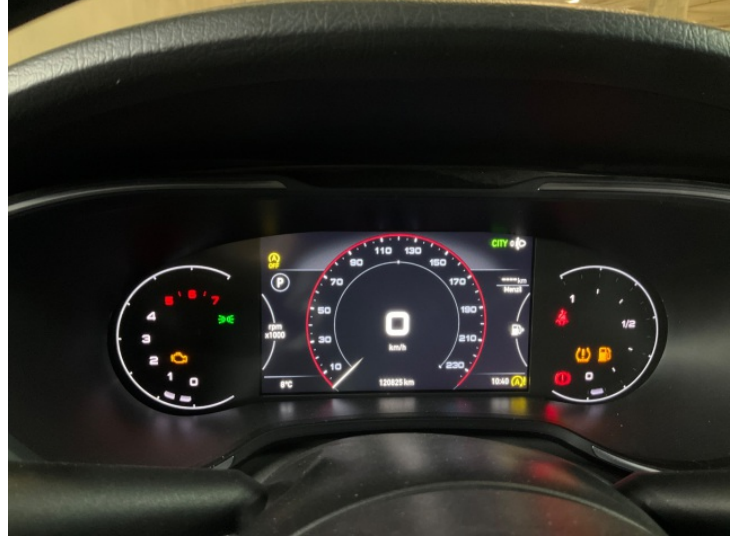
## Araç Resimleri

Tampon, ön, Spoiler > Çizik

Çamurluk, sağ arka, Nikelaj > Çizik

Kapı, sol ön, Kapı, sol ön > Çizik

Kapı, sağ arka, Kapı, sağ arka > Ezik

Çamurluk, sağ arka, Çamurluk, sağ arka > Ezik

Çamurluk, sol arka, Çamurluk, sol arka > Ezik
