| Rapor No: | 06-01-1469030 | Araç Giriş Tarihi: | 06.03.2026 14:14 | Araç Çıkış Tarihi: | 06.03.2026 14:42 |

# Full Plus Ekspertiz

## 06FRN692

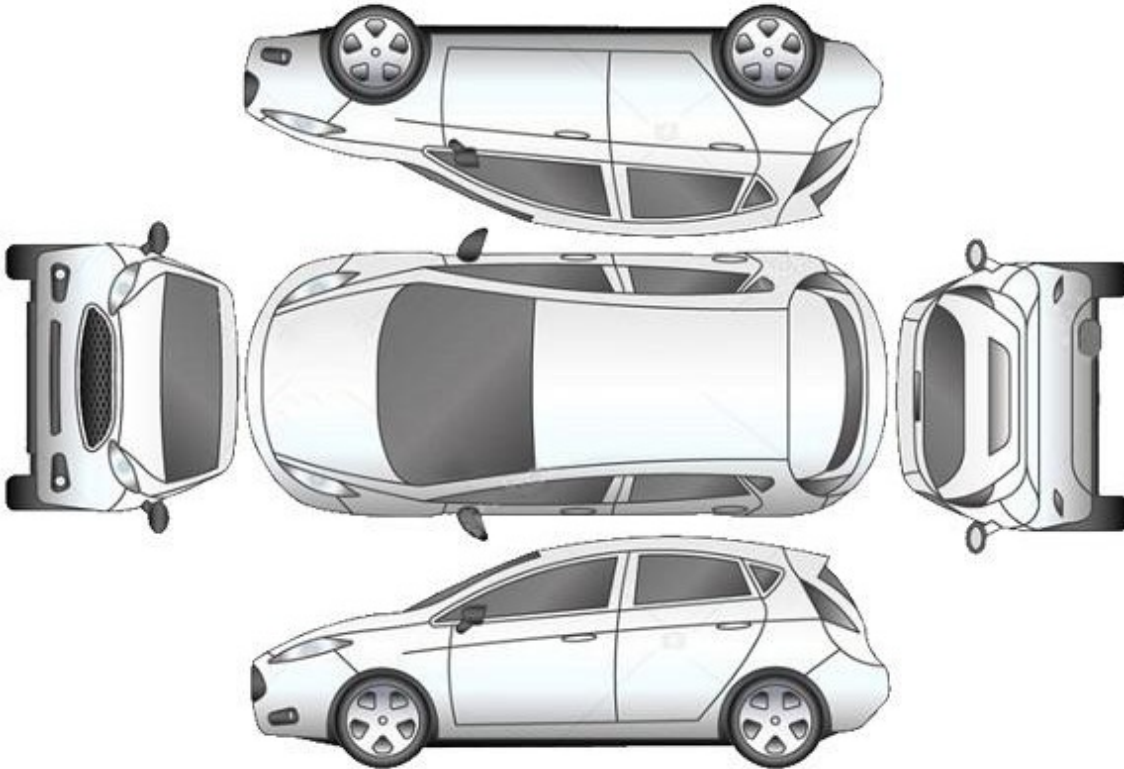
## Kaporta Kontrolü(Değişmiş Boyanmış kontrolü)

\*\*\*Araçta değişmiş ve boyanmış parça bulunmamaktadır\*\*\*

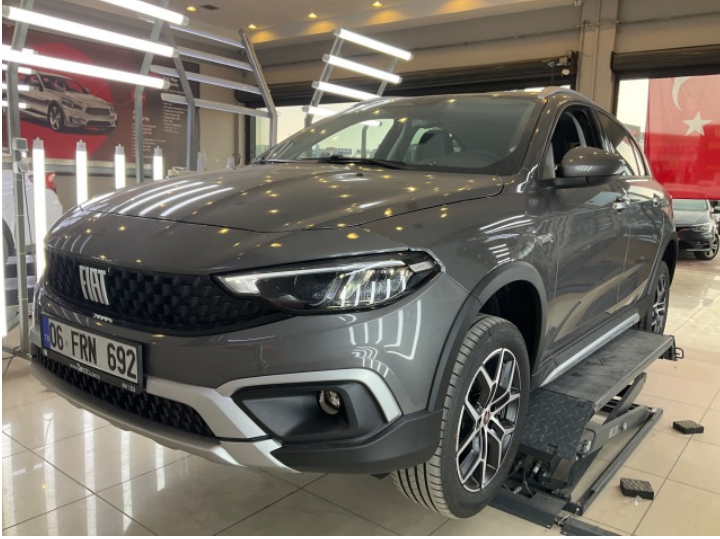
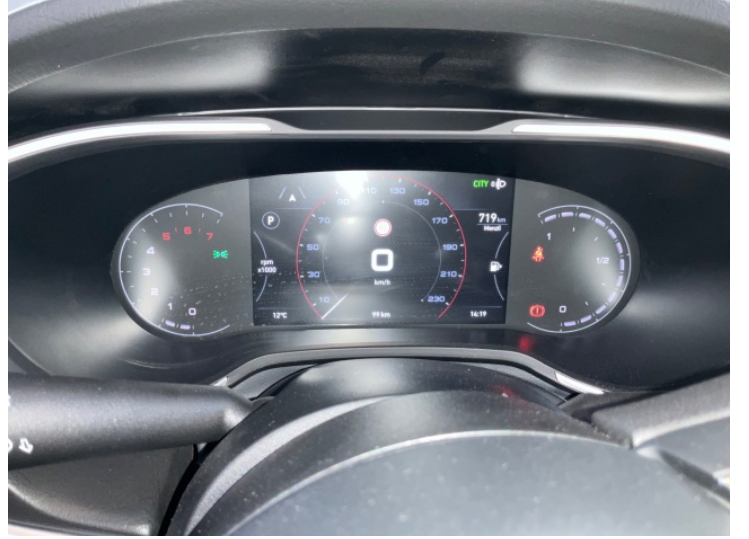
## Araç Resimleri

Kapı, sağ arka, Kapı, sağ arka  
> Noktasal Ezik

Döşemeler/Kapaklar,  
Döşemeler/Kapaklar >  
Kirlenmiş
