# Full Plus Ekspertiz

## 06EIN905

Plaka	06EIN905	Şanzıman Tipi	Otomatik
KM	90631	Yakıt Cinsi	Dizel
Şase	NM43560000U144956	Motor Gücü	96 kw
Motor Hacmi	1598cc	Marka	Fiat
Rengi	TURUNCU	Model	EgeaCross
İlk Tescil Tarihi	28-03-2024	Sonraki Muayene Tar.	22-02-2027
Model Yılı	2024	Araç Tipi	Hatchback
Ruhsat Sahibi	TAN OTO	Kapı Sayısı	5 Kapı

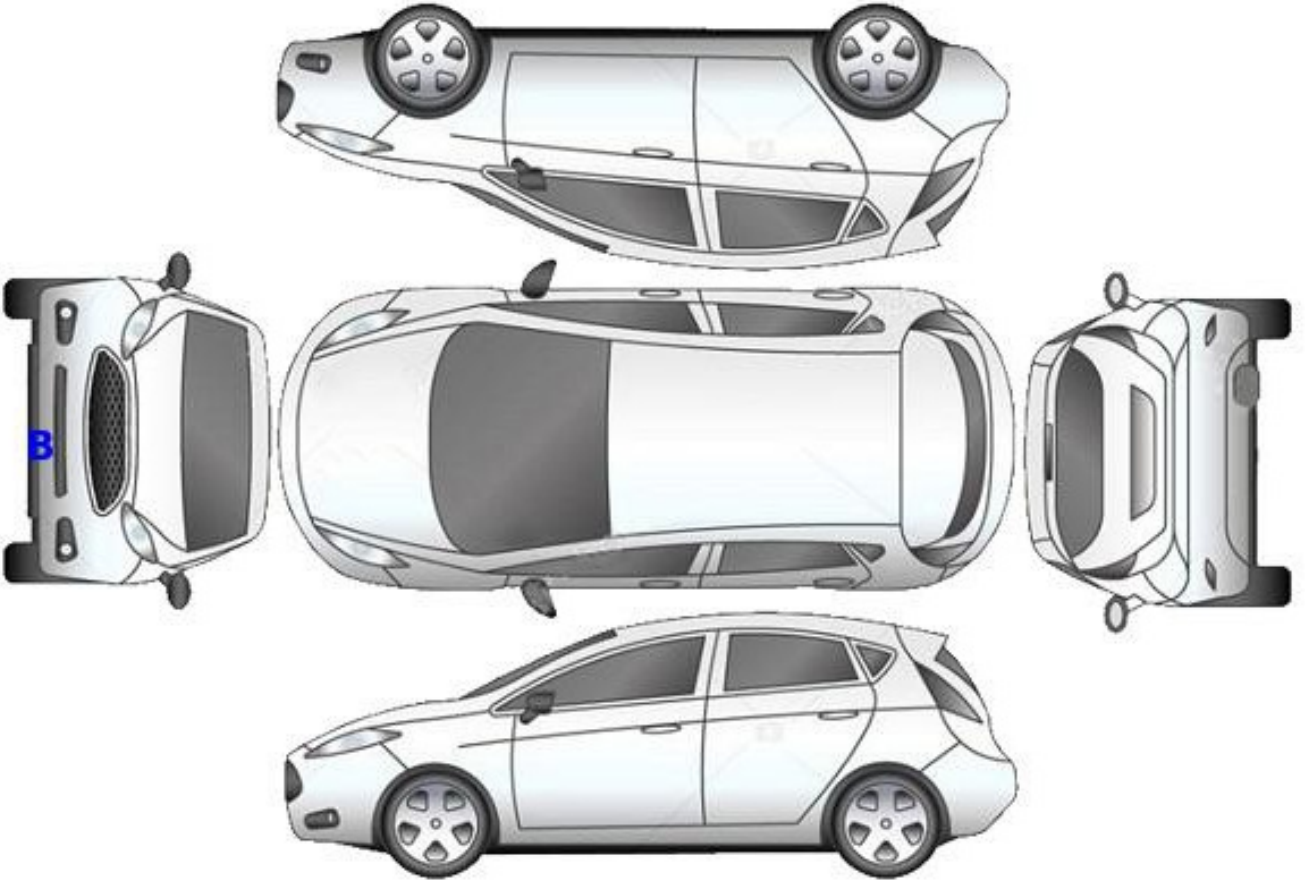
## Kaporta Kontrolü(Değişmiş Boyanmış kontrolü)

**B: Boyalı**

**B/2: Lokal Boyalı**

**D: Değişmiş**

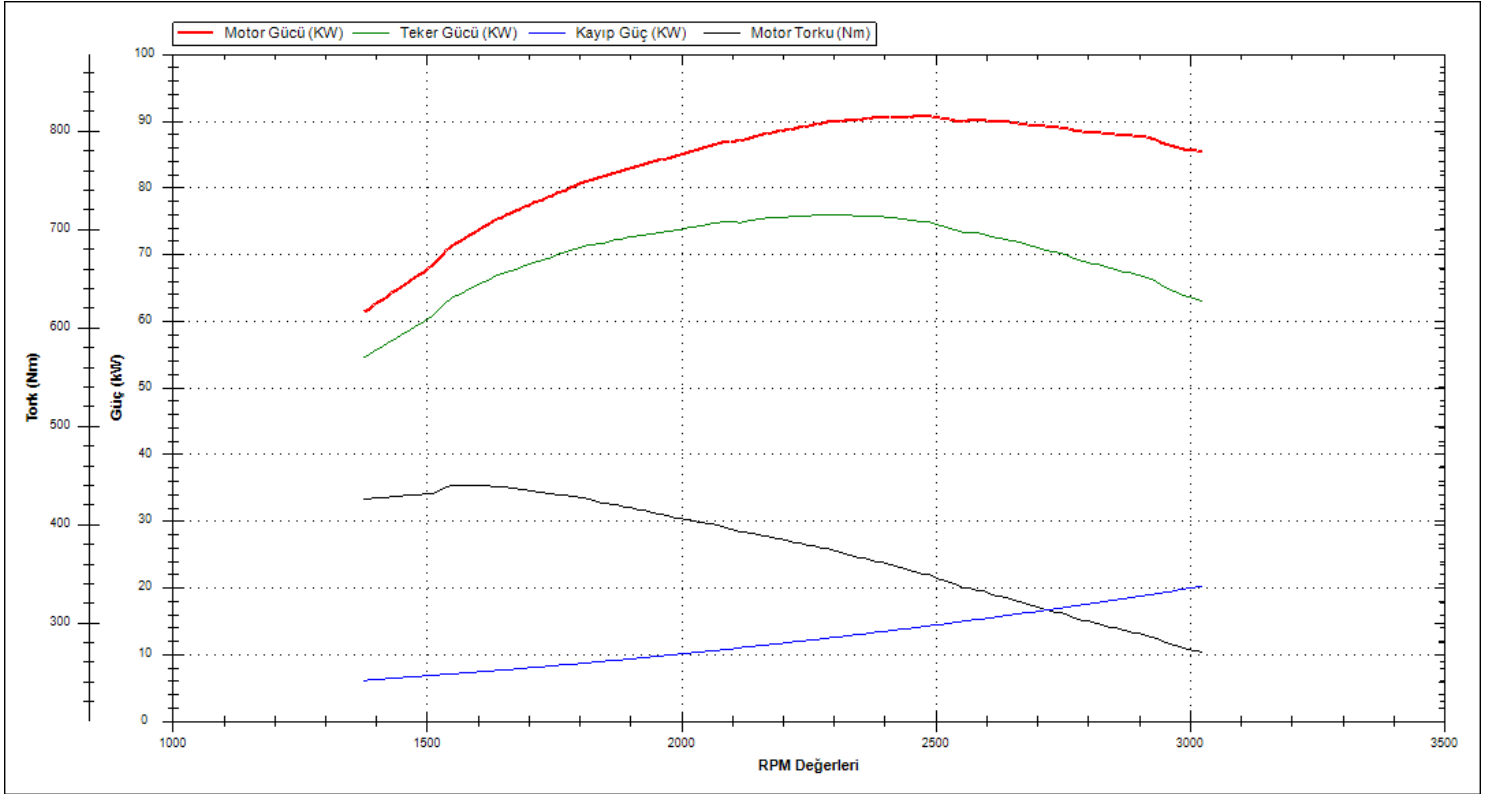
## RPM (Devir/dk) Grafiği

Ölçülen Motor Torku 439 NM	Teker Torku 391 NM	Teker Gücü 75 KW	Test Hızı 149 km/h
Ruhsat Verisi Güç 96 KW	Test Sonucu Güç 90 KW	Kayıp Güç 20 KW	Performans % 93,75

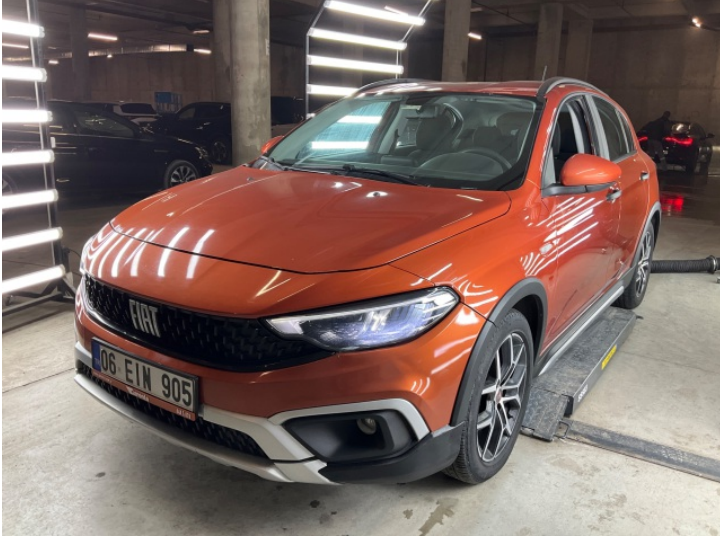
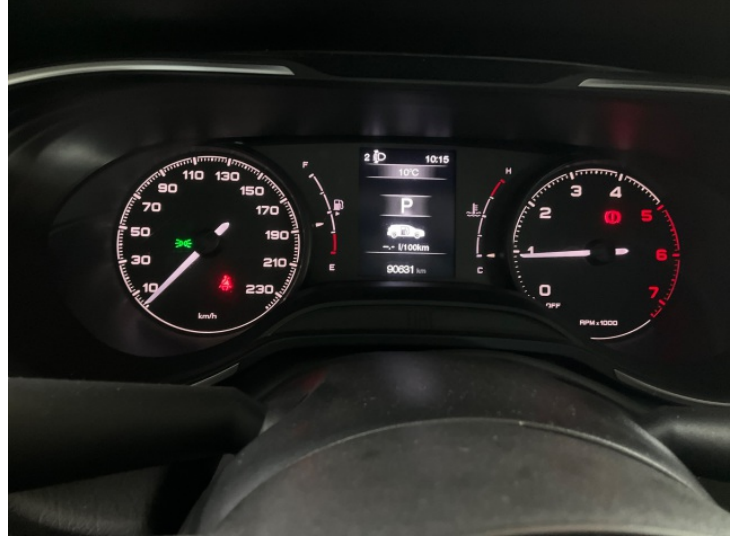
## Araç Resimleri

Tampon, ön, Spoiler > Çizik

Marşbiyel, sağ, Marşbiyel plastiği, sağ > Çizik

Marşbiyel, sol, Marşbiyel plastiği, sol > Çizik

Farlar, Far camı, sol > Çizik

Kapı, sağ arka, Kapı, sağ arka > Ezik

Tavan, Tavan > Ezik
