# Full Plus Ekspertiz

## 34KFD828

Plaka	34KFD828	Şanzıman Tipi	Otomatik
KM	83258	Yakıt Cinsi	Dizel
Şase	NM43560000U125548	Motor Gücü	96 kw
Marka	Fiat	Motor Hacmi	1598cc
Rengi	MAVİ	Model	EgeaCross
Sonraki Muayene Tar.	2027-01-29	Model Yılı	2024
Araç Tipi	Hatchback	Ruhsat Sahibi	TOFAŞ TÜRK OTOMOBİL FABRİKASI ANONİM ŞİRKETİ
Kapı Sayısı	5 Kapı

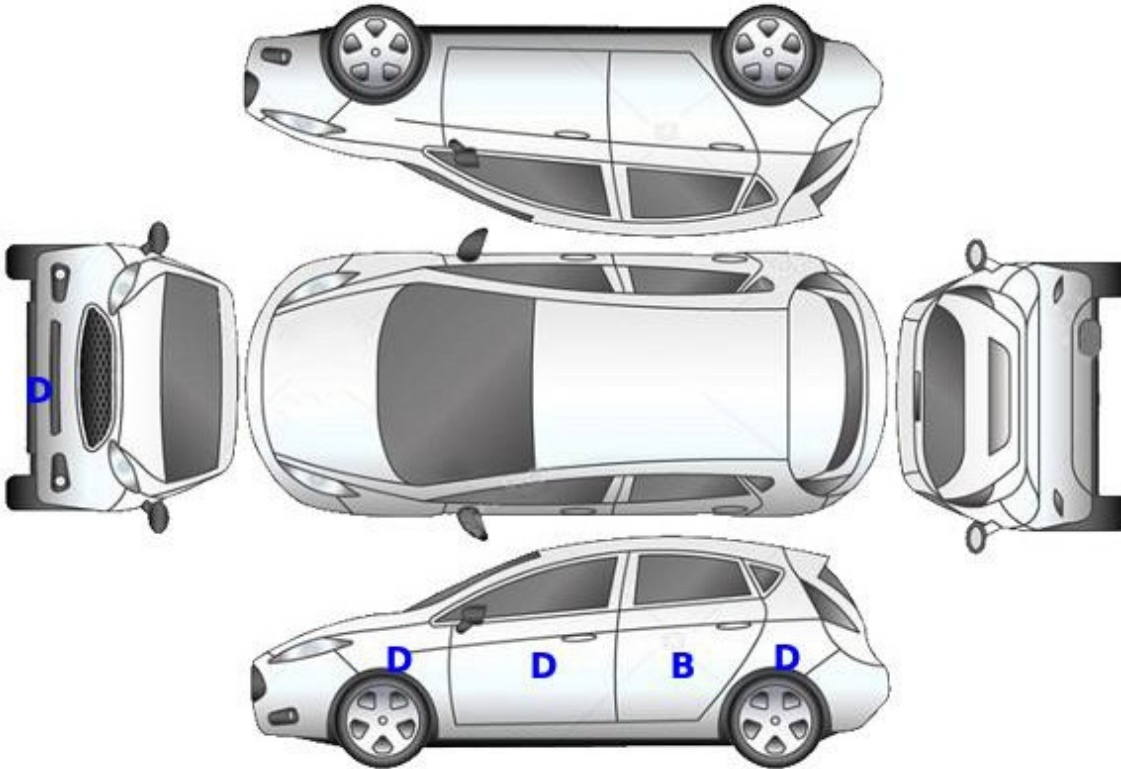
## Kaporta Kontrolü(Değişmiş Boyanmış kontrolü)

Parça Grubu	Parça ve Hasar
Kaporta	C-direk, sol - Boyalı
Kaporta	Sol Üst Frangart - Lokal Boya
Fren sistemi	Fren balataları, arka - Aşınmış

b direk solda boya tozuması mevcut.

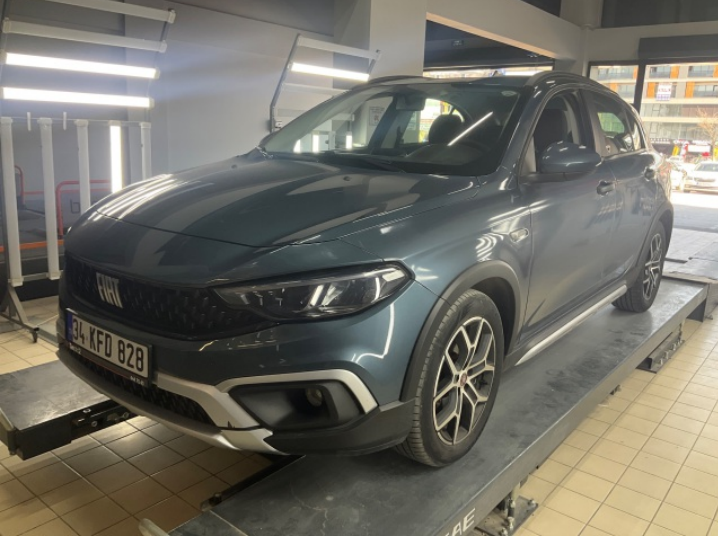
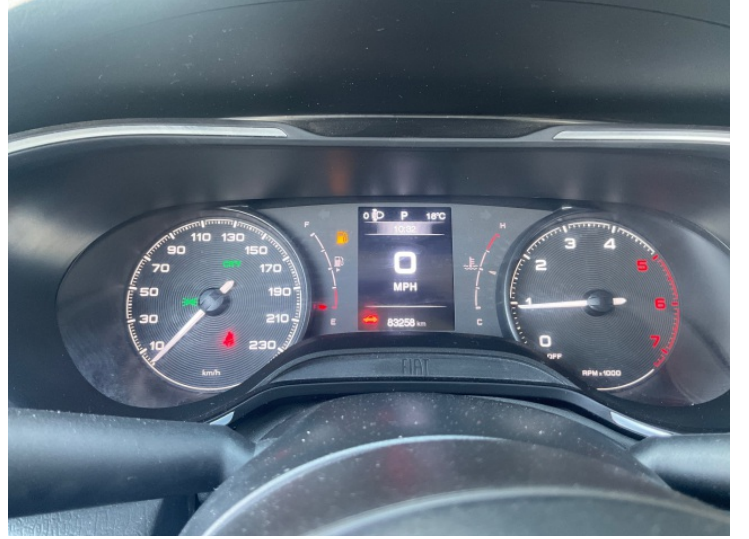
## Araç Resimleri

Ömer beyin bilgisi dahilinde dyno test yapılmadı. Araçta ezik, çizik, taş izi ve yakıcı madde hasarları mevcut.
