# Full Plus Ekspertiz

## 06EIK860

Plaka	06EIK860	Şanzıman Tipi	Otomatik
KM	107622	Yakıt Cinsi	Dizel
Şase	NM43560000U143651	Motor Gücü	96 kw
Marka	Fiat	Motor Hacmi	1598cc
Rengi	GRI	Model	EgeaCross
İlk Tescil Tarihi	26-03-2024	Sonraki Muayene Tar.	22-02-2027
Model Yılı	2024	Araç Tipi	Hatchback
Ruhsat Sahibi	TAN OTO	Kapı Sayısı	5 Kapı

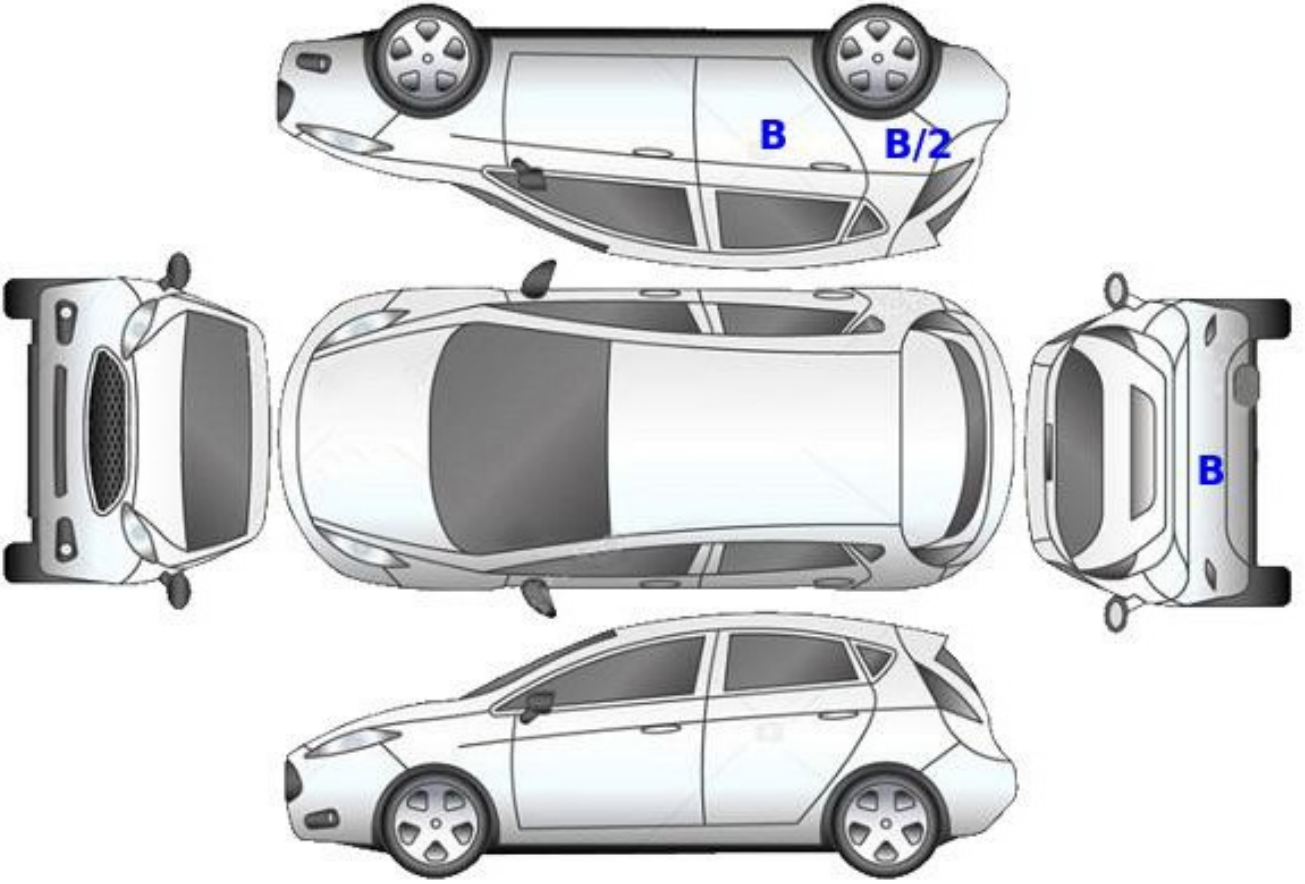
## Kaporta Kontrolü(Değişmiş Boyanmış kontrolü)

**B: Boyalı**

**B/2: Lokal Boyalı**

**D: Değişmiş**

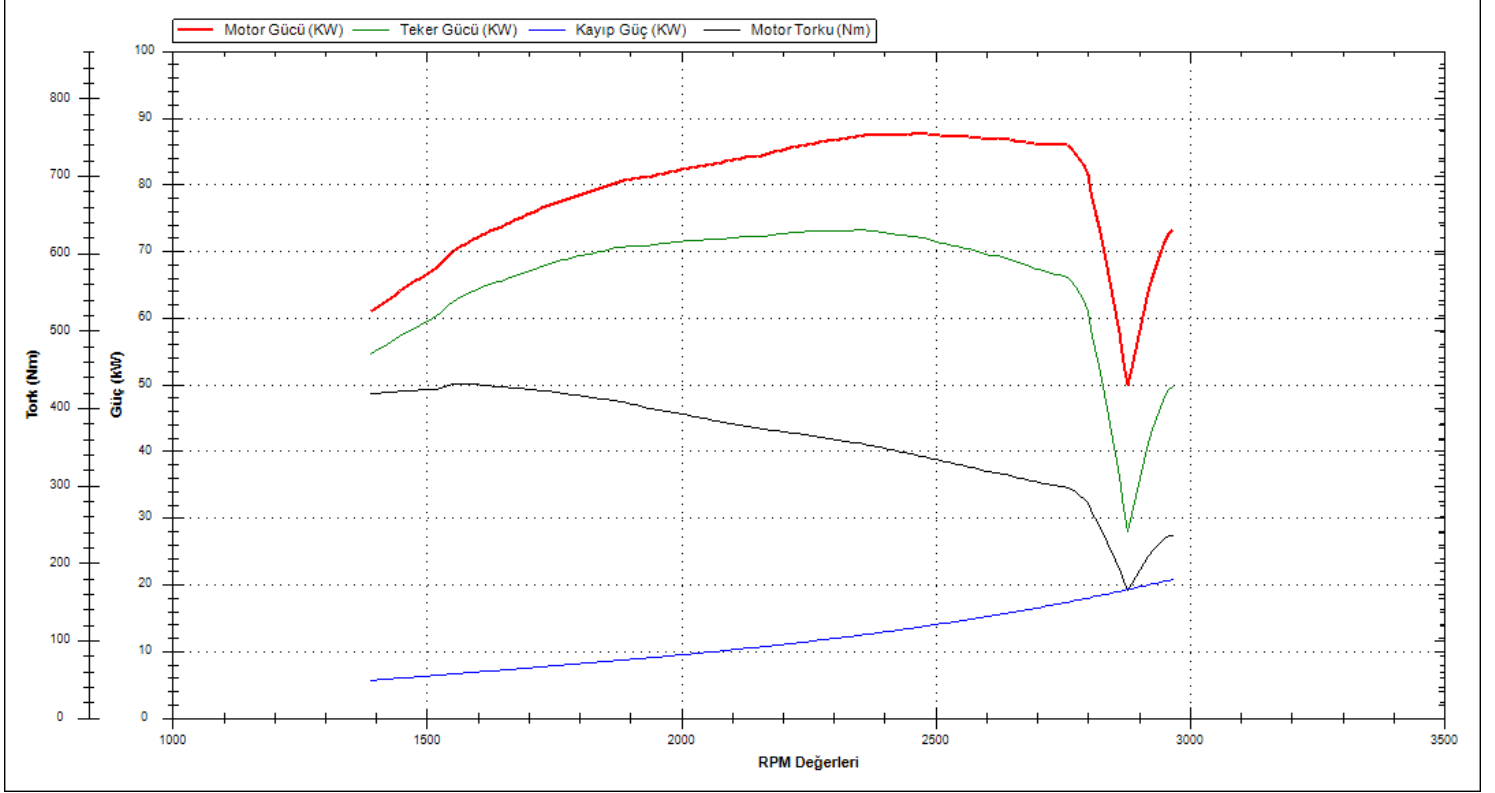
## RPM (Devir/dk) Grafiği

Ölçülen Motor Torku 430 NM	Teker Torku 384 NM	Teker Gücü 73 KW	Test Hızı 148 km/h
Ruhsat Verisi Güç 96 KW	Test Sonucu Güç 87 KW	Kayıp Güç 20 KW	Performans % 90,63

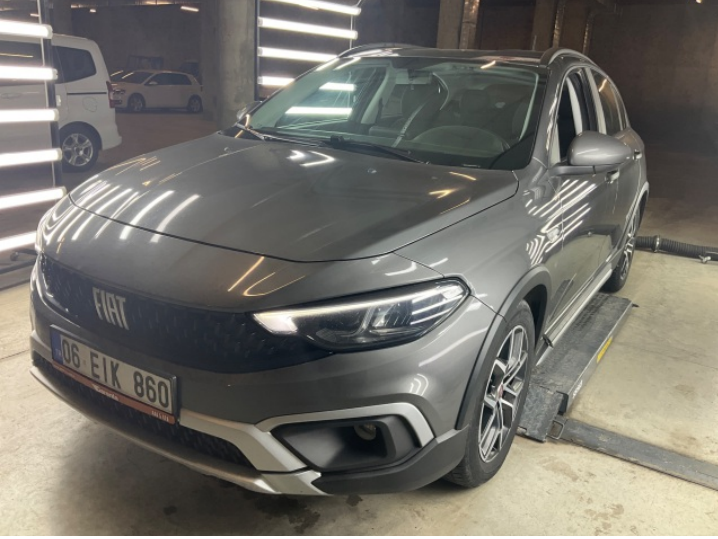
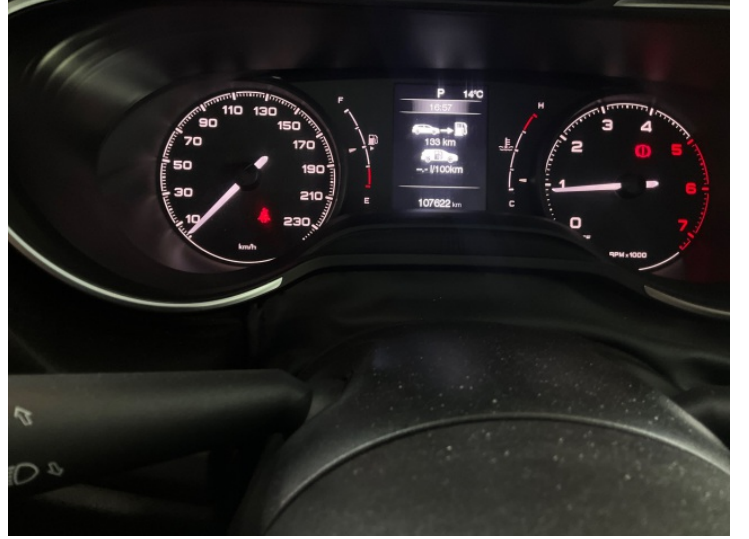
## Araç Resimleri

Tampon, ön, Ön tampon > Taş  
Izi

Motor kaputu, Motor kaputu >  
Taş Izi

Taban, Paspaslar >  
Hasarlı

Döşemeler/Kapaklar,  
Döşemeler/Kapaklar >  
Deforme Olmuş

Döşemeler/Kapaklar,  
Döşemeler/Kapaklar >  
Kirlenmiş
