# Full Plus Ekspertiz

## 06DKA331

## Araç Bilgileri

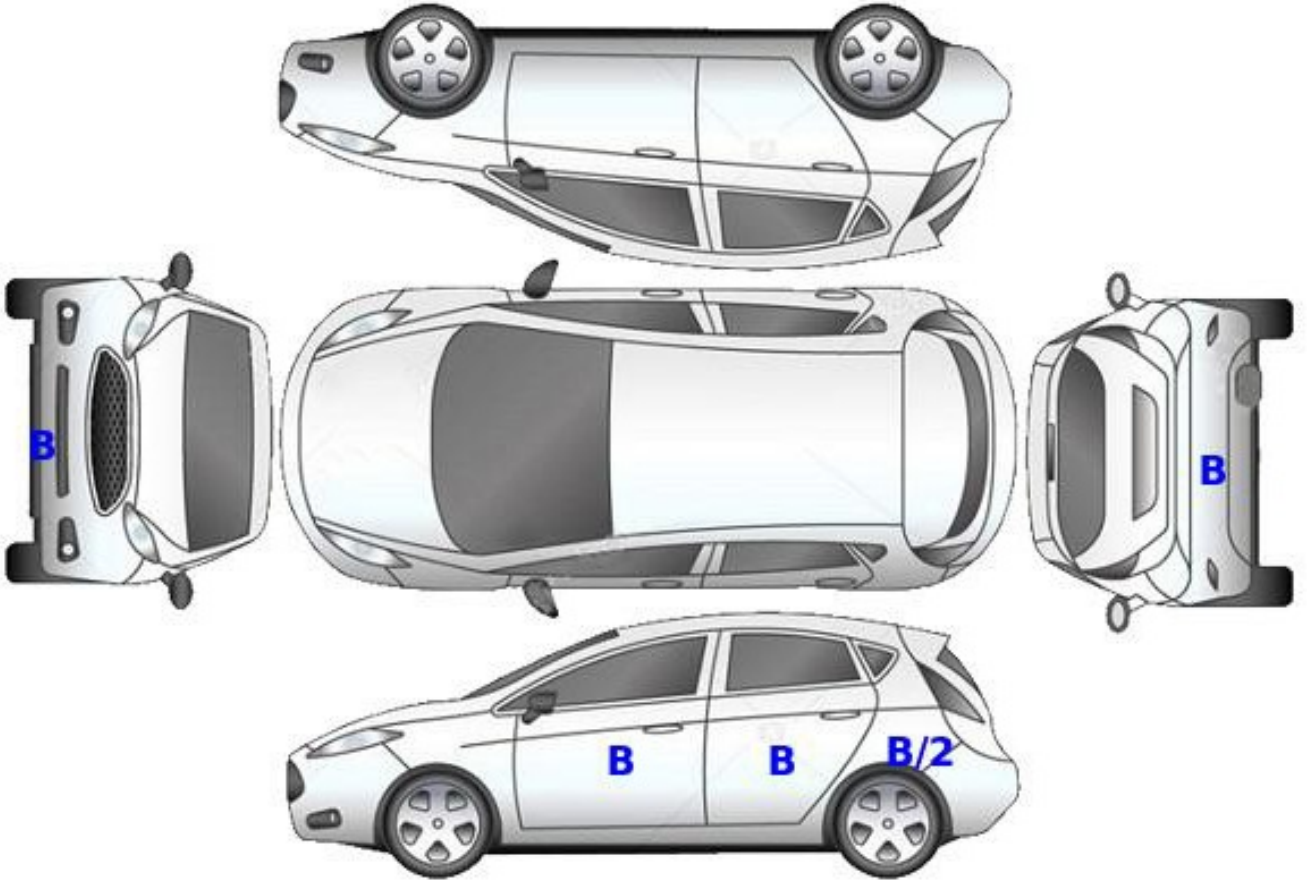
## Kaporta Kontrolü(Değişmiş Boyanmış kontrolü)

**B: Boyalı**

**B/2: Lokal Boyalı**

**D: Değişmiş**

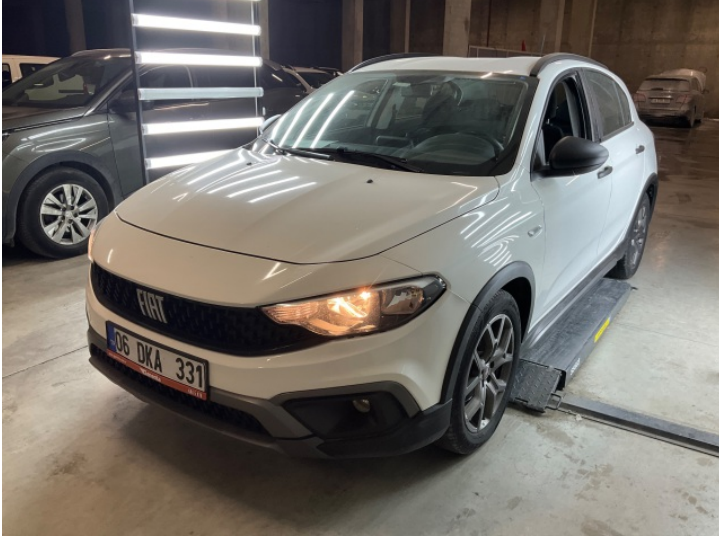
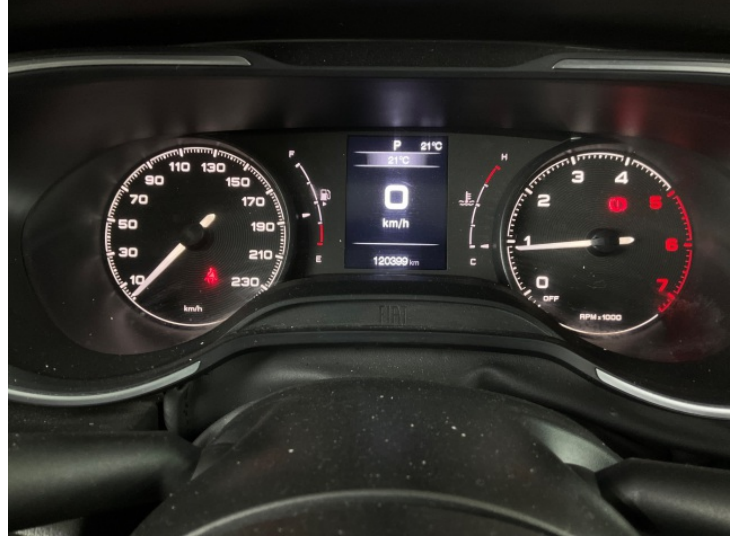
## Araç Resimleri

Farlar, Far camı, sağ >  
Çizik

Marşbiyel, sağ, Marşbiyel  
plastığı, sağ > Çizik

Kapı, sağ arka, Kapı, sağ arka  
> Çizik

Çamurluk, sağ arka, Nikelaj >  
Çizik

Çamurluk, sol, Nikelaj, ızgara >  
Çizik
