Rapor No: 06-01-2484498

Full Plus Ekspertiz

Plaka	06DLJ295	Şanzıman Tipi	Otomatik
KM	132326	Yakıt Cinsi	Dizel
Şase	NM435600006Y33982	Motor Gücü	96 kw
Marka	Fiat	Motor Hacmi	1598cc
Rengi	BEYAZ	Model	EgeaCross
İlk Tescil Tarihi	04-12-2023	Sonraki Muayene Tar.	aN-aN-0NaN
Model Yılı	2022	Araç Tipi	Hatchback
Ruhsat Sahibi	TAN OTO	Kapı Sayısı	5 Kapı

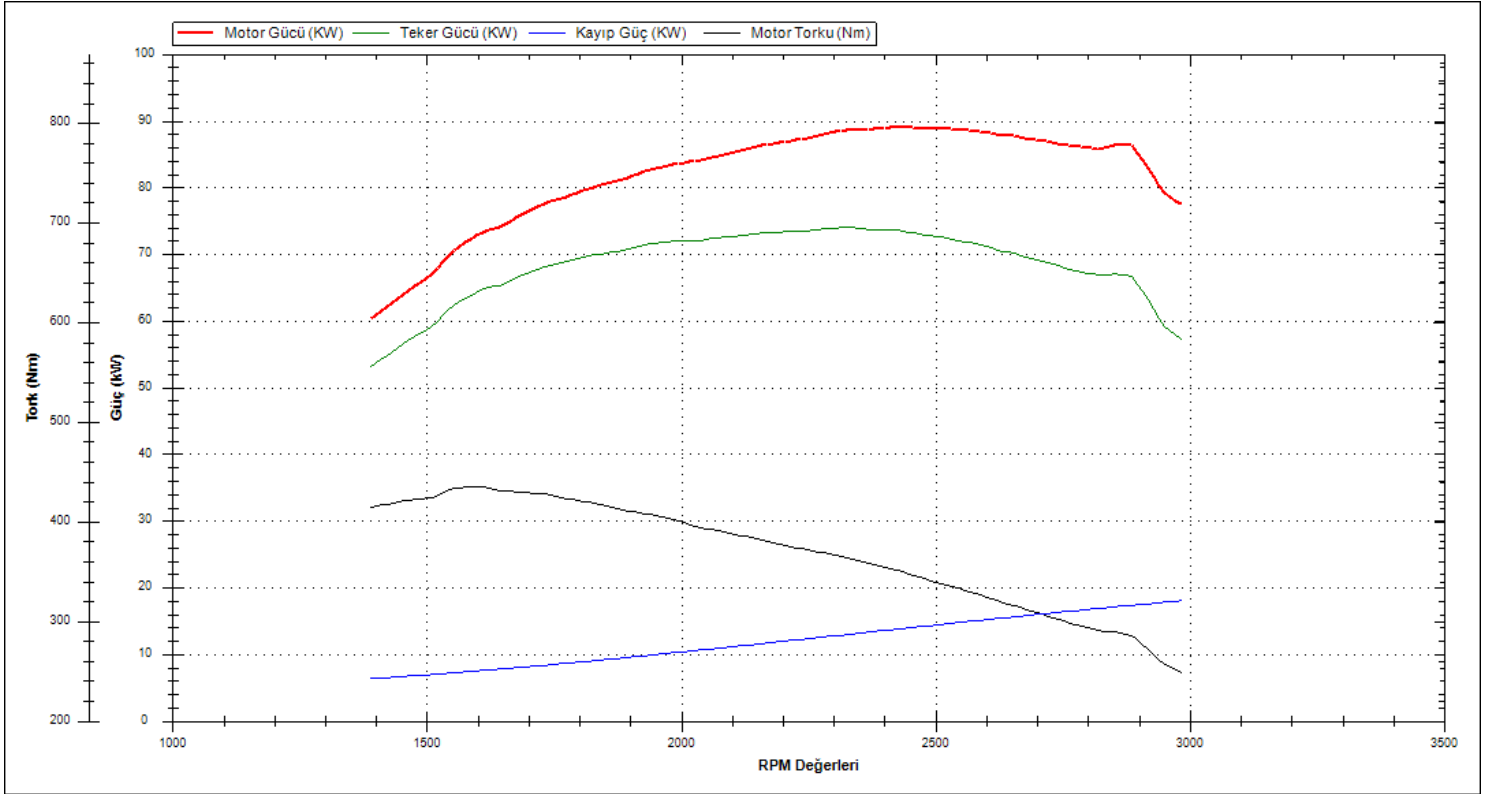
RPM (Devir/dk) Grafiği

Ölçülen Motor Torku 434 NM	Teker Torku 384 NM	Teker Gücü 73 KW	Test Hızı 146 km/h
Ruhsat Verisi Güç 96 KW	Test Sonucu Güç 89 KW	Kayıp Güç 18 KW	Performans % 92,71

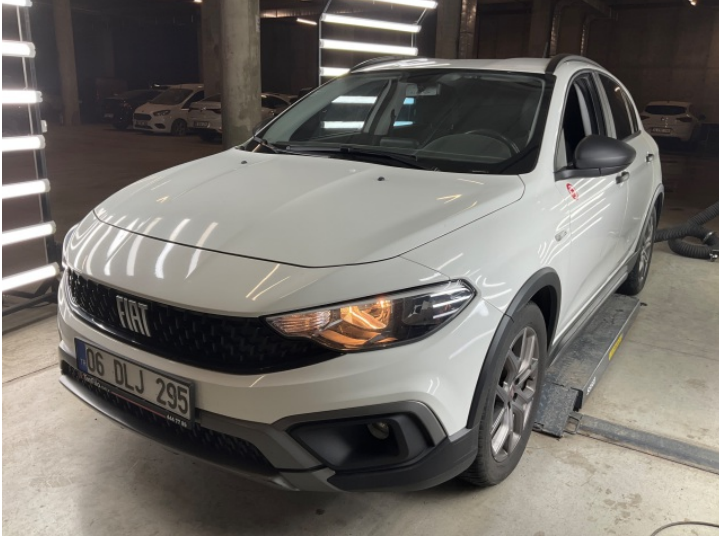
Çizik

Tampon, ön, Ön tampon >
Çizik

Araç değerine etki etmeyecek mini onarım ve- veya pasta cila işlemi ile giderilebilecek vuruks ve çizikler ekspertiz kapsamı dışında tutulmuştur.
