Rapor Tarihi: 13.07.2026 10:17  
Rapor No: 06-01-2493082  
Mersis No: 0309073518100001

# Full Plus Ekspertiz

## 06EIN910

| Rengi | GRI | Model | EgeaCross |

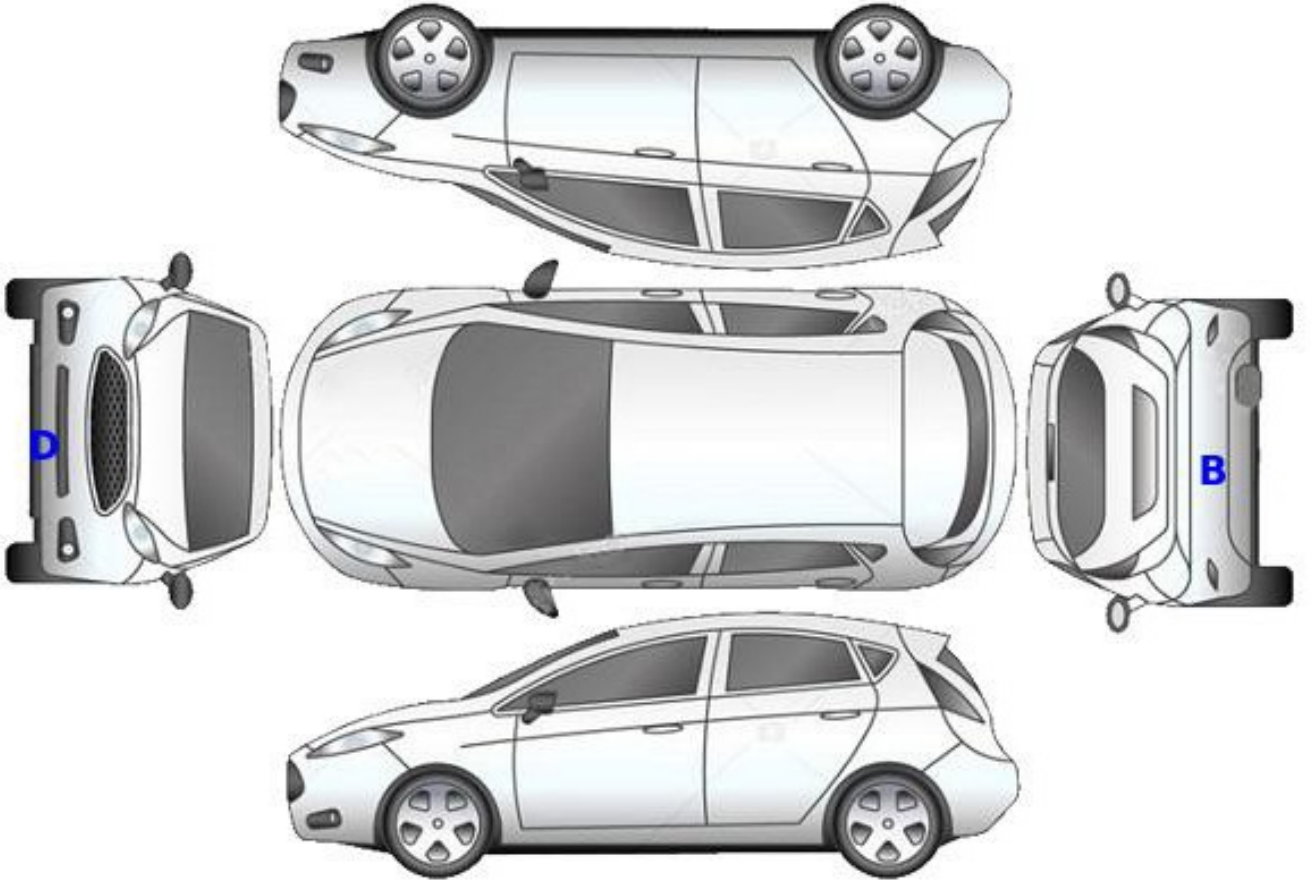
## Kaporta Kontrolü(Değişmiş Boyanmış kontrolü)

**B: Boyalı**

**B/2: Lokal Boyalı**

**D: Değişmiş**

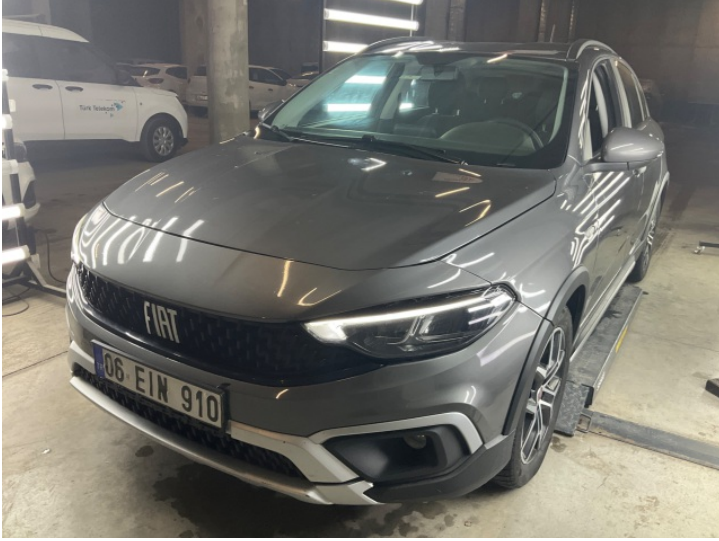
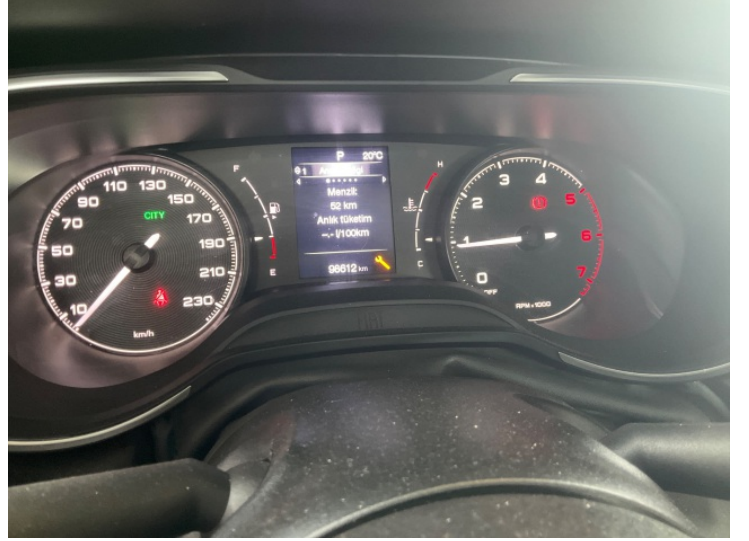
## Araç Resimleri

Tampon, arka, Arka tampon > Çizik

Tampon, ön, Spoiler > Çizik

Kapı, sağ arka, Kapı, sağ arka > Çizik
