Full Plus Ekspertiz

Plaka	06DKA239	Şanzıman Tipi	Otomatik
KM	124197	Yakıt Cinsi	Dizel
Şase	NM435600006Y27210	Motor Gücü	96 kw
Marka	Fiat	Motor Hacmi	1598cc
Rengi	BEYAZ	Model	EgeaCross
İlk Tescil Tarihi	03-01-2023	Sonraki Muayene Tar.	aN-aN-0NaN
Model Yılı	2022	Araç Tipi	Hatchback
Ruhsat Sahibi	TAN OTO	Kapı Sayısı	5 Kapı

Kaporta Kontrolü(Değişmiş Boyanmış kontrolü)

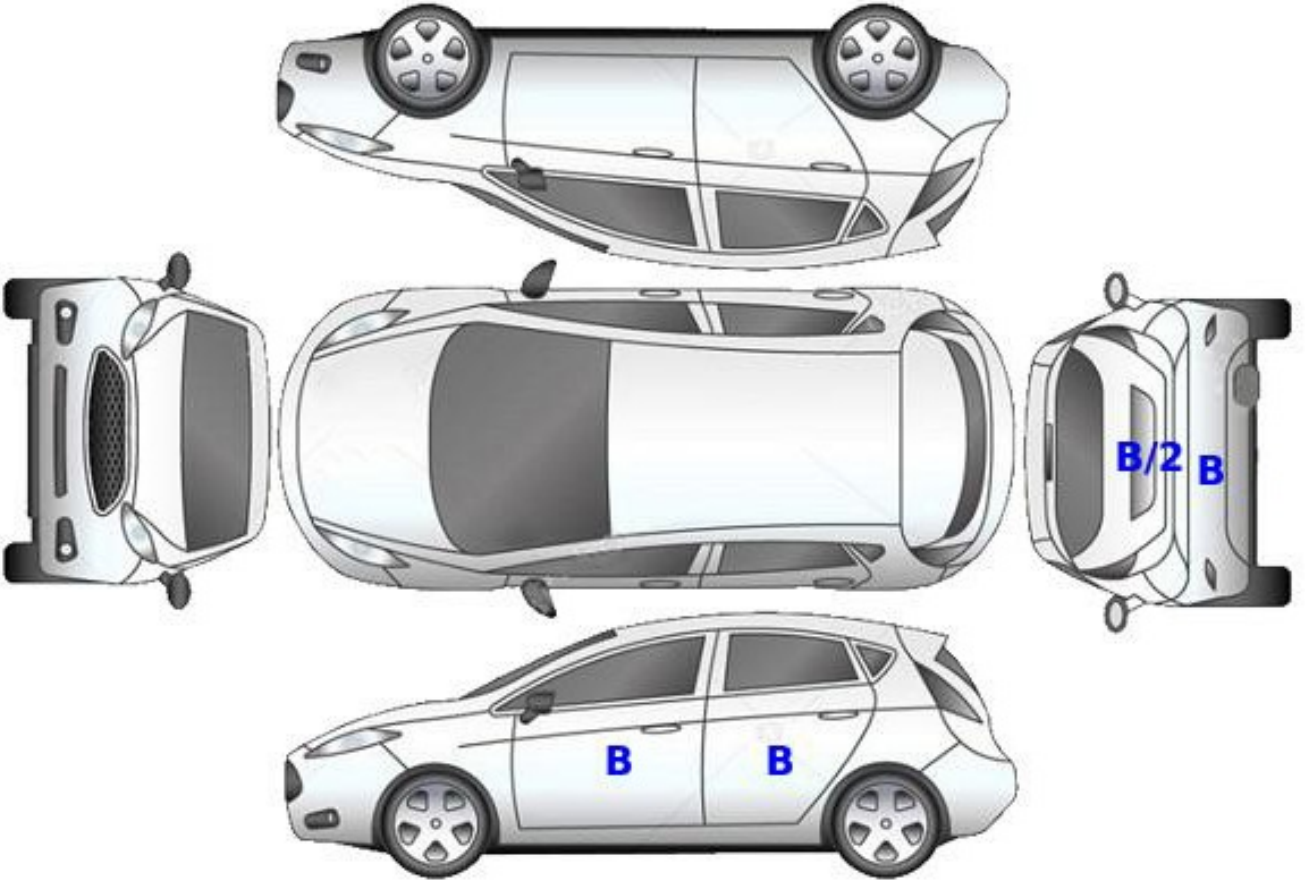
B: Boyalı

B/2: Lokal Boyalı

D: Değişmiş

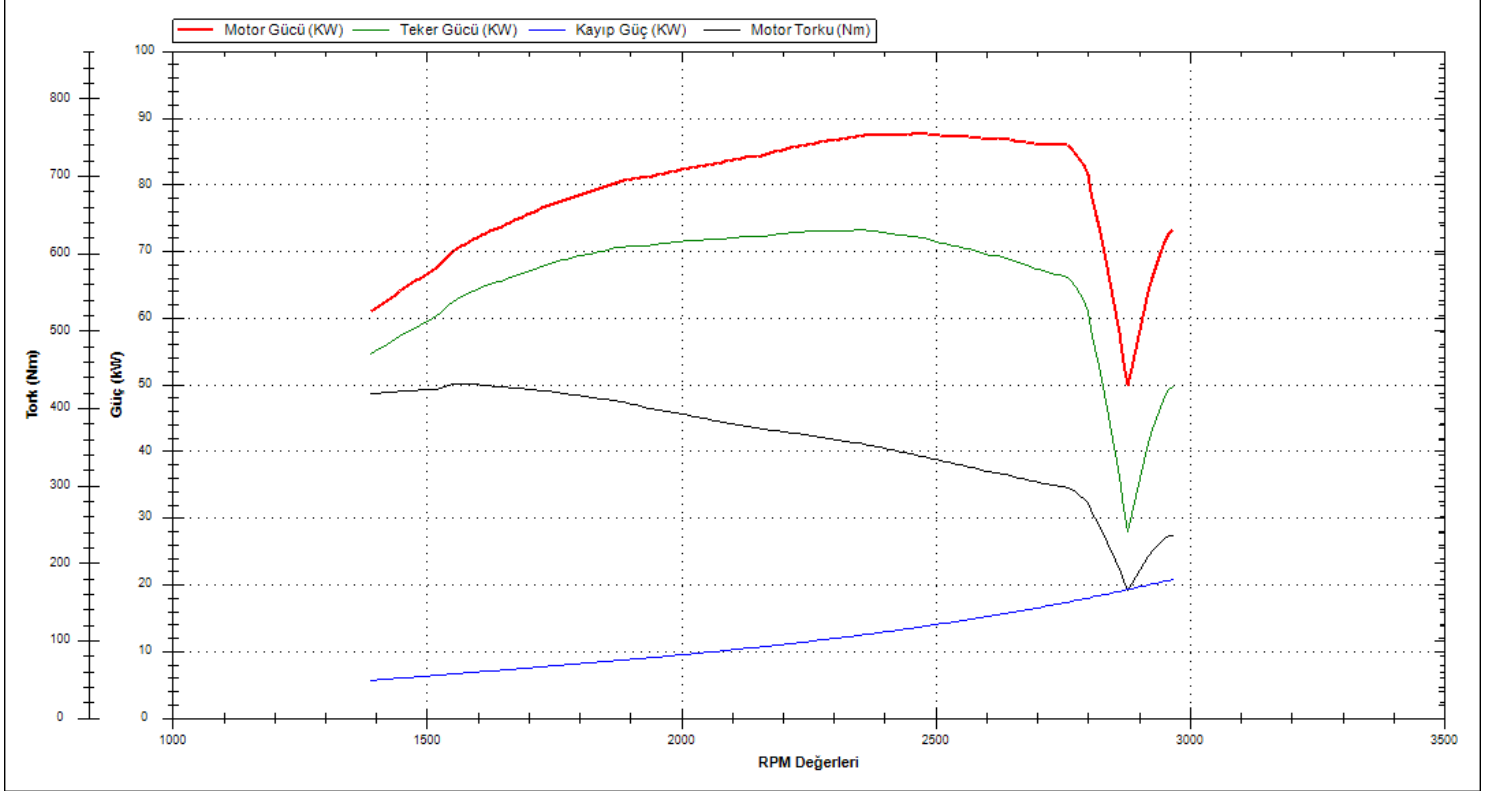
RPM (Devir/dk) Grafiği

Ölçülen Motor Torku 430 NM	Teker Torku 384 NM	Teker Gücü 73 KW	Test Hızı 148 km/h
Ruhsat Verisi Güç 96 KW	Test Sonucu Güç 87 KW	Kayıp Güç 20 KW	Performans % 90,63

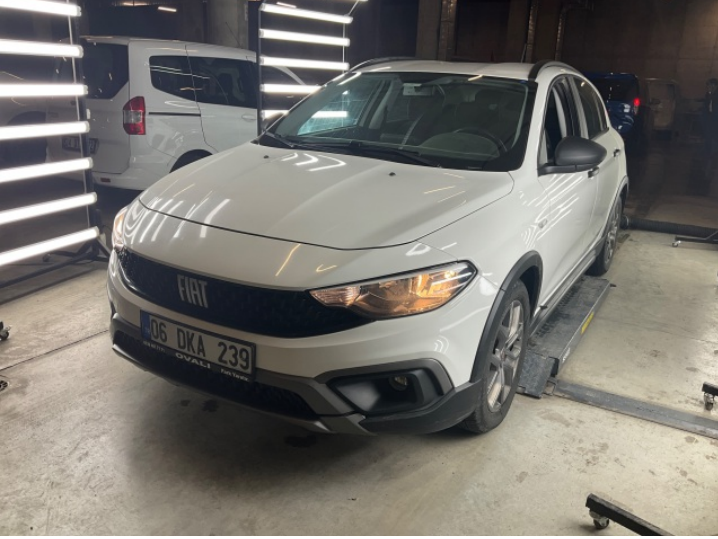
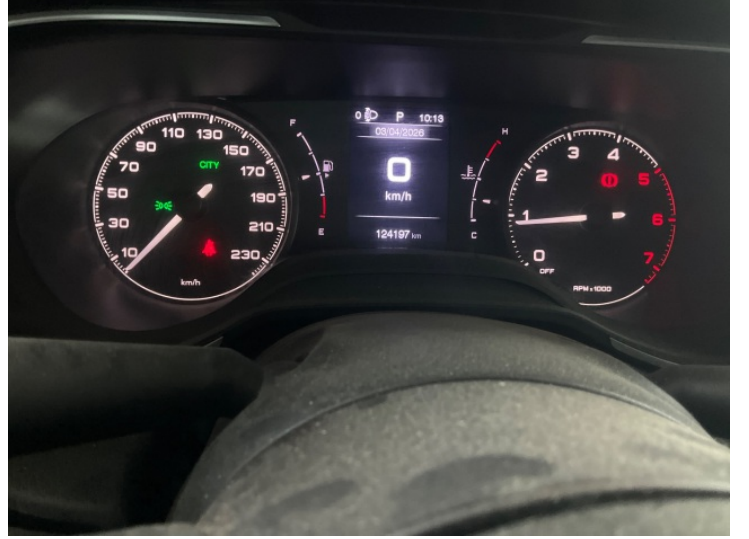
Araç Resimleri

Çizik

Kapı, sol arka, Kapı, sol arka > Çizik

Marşbiyel, sağ, Marşbiyel plastiği, sağ > Çizik

Tampon, ön, Ön tampon > Çizik
