# Full Plus Ekspertiz

## 06CGY997

## Araç Bilgileri

| Rengi | BEYAZ | Model | Fiorino Combi |

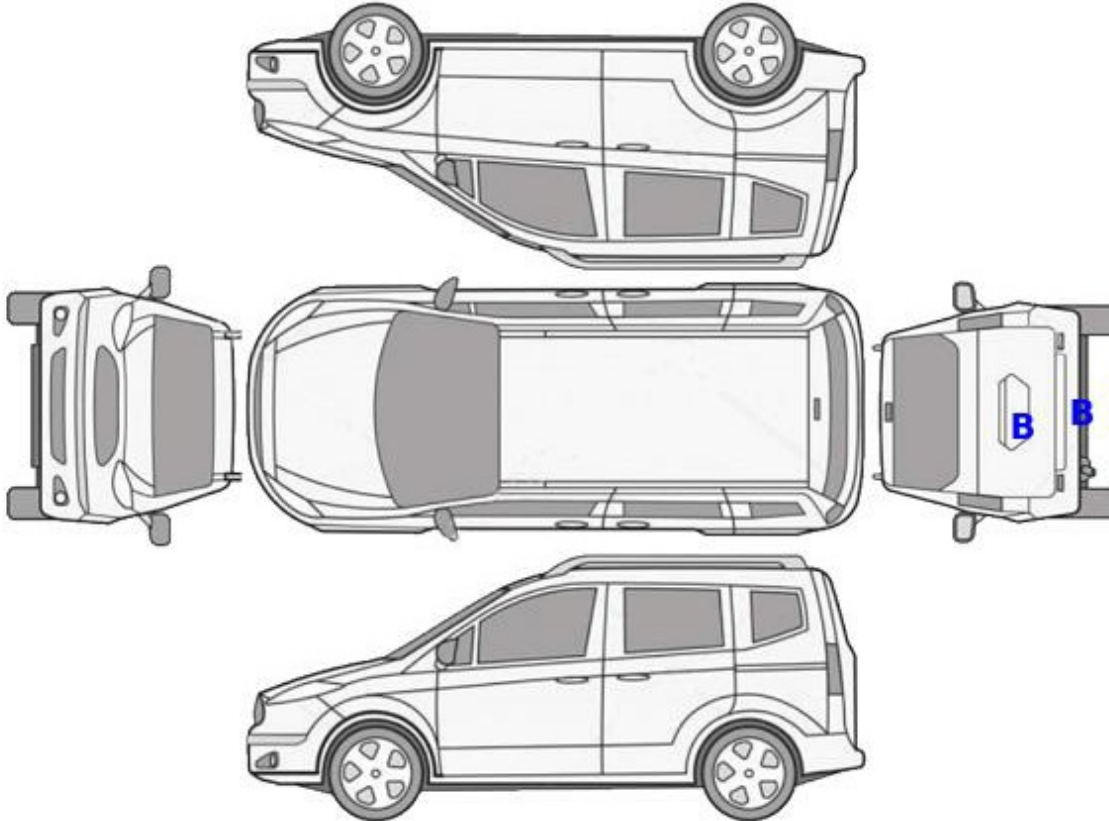
## Kaporta Kontrolü(Değişmiş Boyanmış kontrolü)

B: Boyalı

B/2: Lokal Boyalı

D: Değişmiş

Bagaj kapagı içi lokal boyalı.
