Rapor Tarihi: 25.06.2025 17:49 Bayi No: 0601 Sayfa: 1/12  
Rapor No: 06-01-1387274 Araç Giriş Tarihi: 25.06.2025 17:01 Araç Çıkış Tarihi: 25.06.2025 17:49  
Mersis No: 0309073518100001

# Full Plus Ekspertiz

## 06CGY858

| Rengi | BEYAZ | Model | Fiorino Combi |

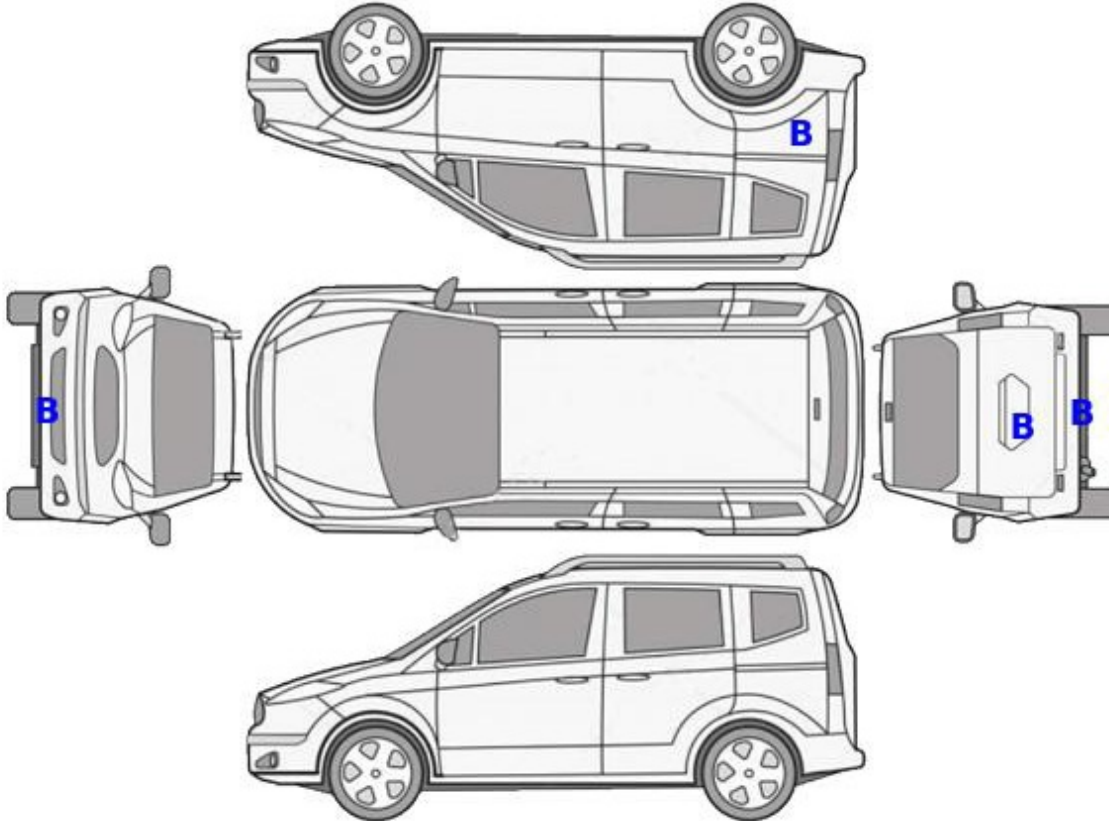
## Kaporta Kontrolü(Değişmiş Boyanmış kontrolü)

B: Boyalı

B/2: Lokal Boyalı

D: Değişmiş

| | Durum | Notlar |
|---|---|---|
| Araç Kaporta Aksamı | | Ezik çizikler mevcut-kaplama olan kısımları mevcut |
