# Full Plus Ekspertiz

## 06CGY871

| Rengi | BEYAZ | Model | Fiorino Combi |

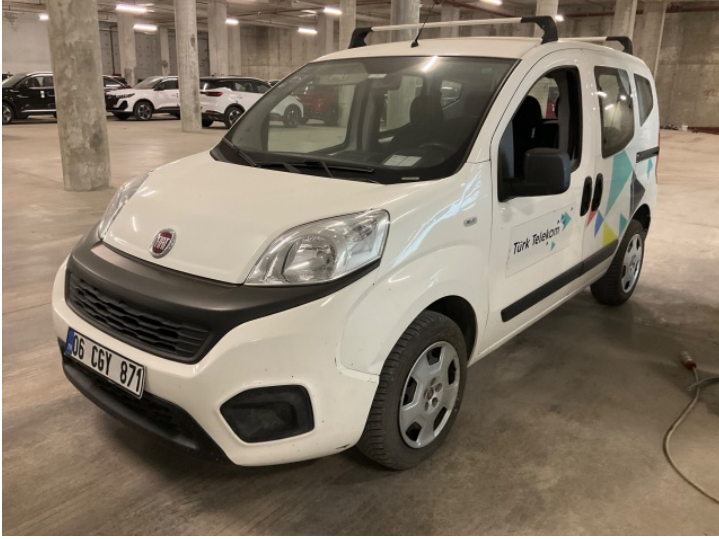
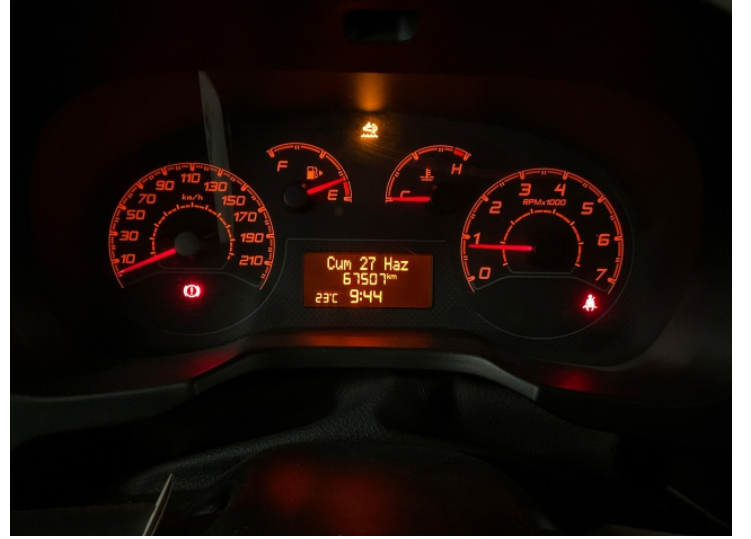
## Araç Resimleri

Arka lambalar, Arka lamba camı, sol > Çizik

Çamurluk, sağ arka, Çamurluk, sağ arka > Çizik

Tampon, arka, Arka tampon > Çizik
