# Full Plus Ekspertiz

## 06CGZ042

| Motor Hacmi | 1248cc | Marka | Fiat |
| Rengi | BEYAZ | Model | Fiorino Combi |

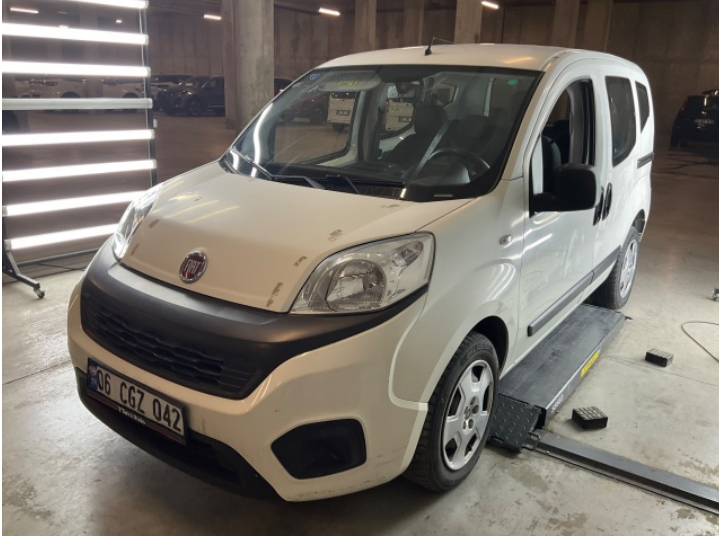
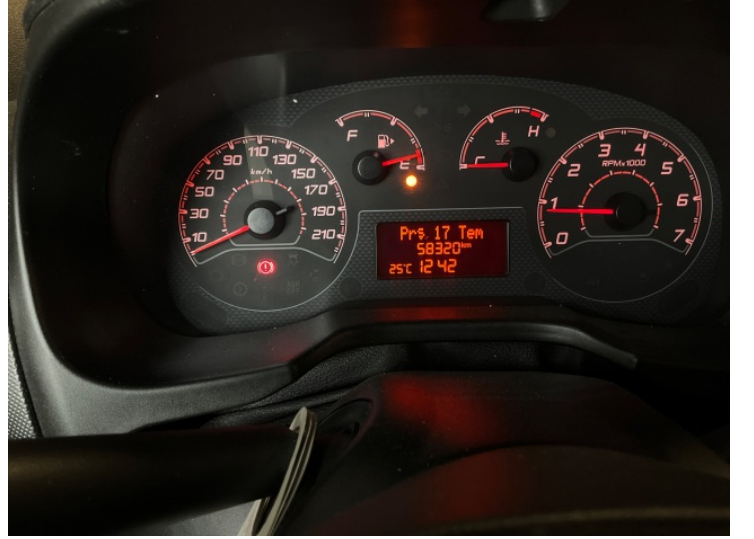
## Araç Resimleri

| | Durum | Notlar |
|---|---|---|
| Araç Kaporta Aksamı | | Ezik ve çizikler mevcut |
| Taban, Tavan, Koltuk ve Kapı Döşemeleri | | Hasar,kirli,çizikler ve deformeler mevcut |
