Rapor Tarihi: 20.05.2026 14:36
Rapor No: 06-01-3489057
Mersis No: 0309073518100001

Full Plus Ekspertiz

Plaka	34KLU368	Şanzıman Tipi	Manuel
KM	16577	Yakıt Cinsi	Dizel
Şase	NM42250000U159705	Motor Gücü	70 kw
Marka	Fiat	Motor Hacmi	1248cc
Rengi	BEYAZ	Model	Fiorino Combi
İlk Tescil Tarihi	15-05-2024	Sonraki Muayene Tar.	00-00-0000
Model Yılı	2024	Araç Tipi	Camlıvan
Ruhsat Sahibi	TAN OTO	Kapı Sayısı	5 Kapı

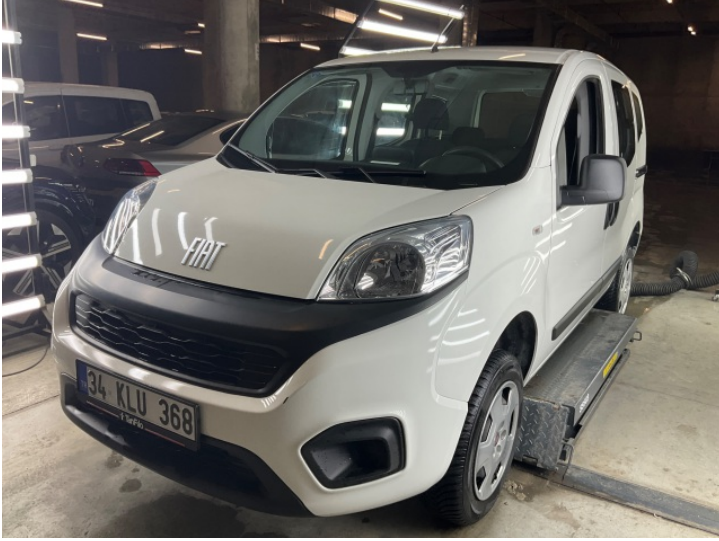
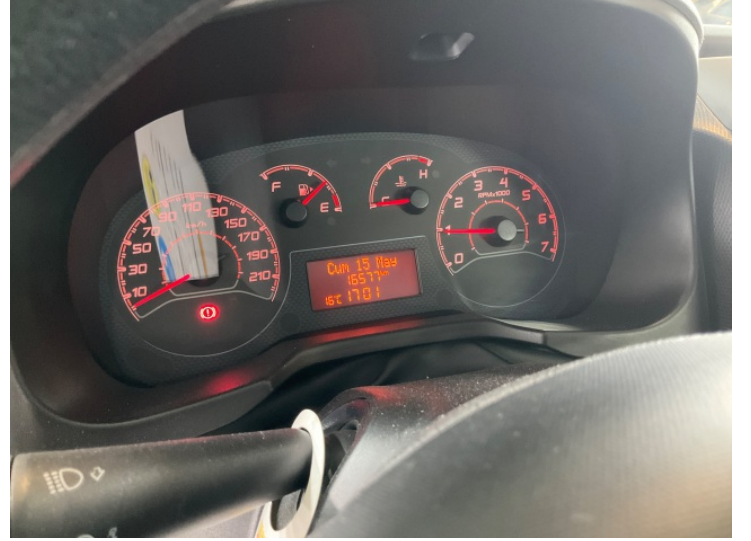
Araç Resimleri

Çizik

Kaporta, B-direk, sağ > Çizik

Tampon, arka, Arka tampon > Çizik

Tampon, ön, Ön tampon > Çizik

Tampon, ön, Ön tampon > Rötüş

Kapı, sol ön, Kapı, sol > Noktasal Ezik
