# Full Plus Ekspertiz

## 34KLU366

Plaka	34KLU366	Şanzıman Tipi	Manuel
KM	69335	Yakıt Cinsi	Dizel
Şase	NM42250000U160405	Motor Gücü	70 kw
Marka	Fiat	Motor Hacmi	1248cc
Rengi	BEYAZ	Model	Fiorino Combi
İlk Tescil Tarihi	15-05-2024	Sonraki Muayene Tar.	aN-aN-0NaN
Model Yılı	2024	Araç Tipi	Camlıvan
Ruhsat Sahibi	TAN OTO	Kapı Sayısı	5 Kapı

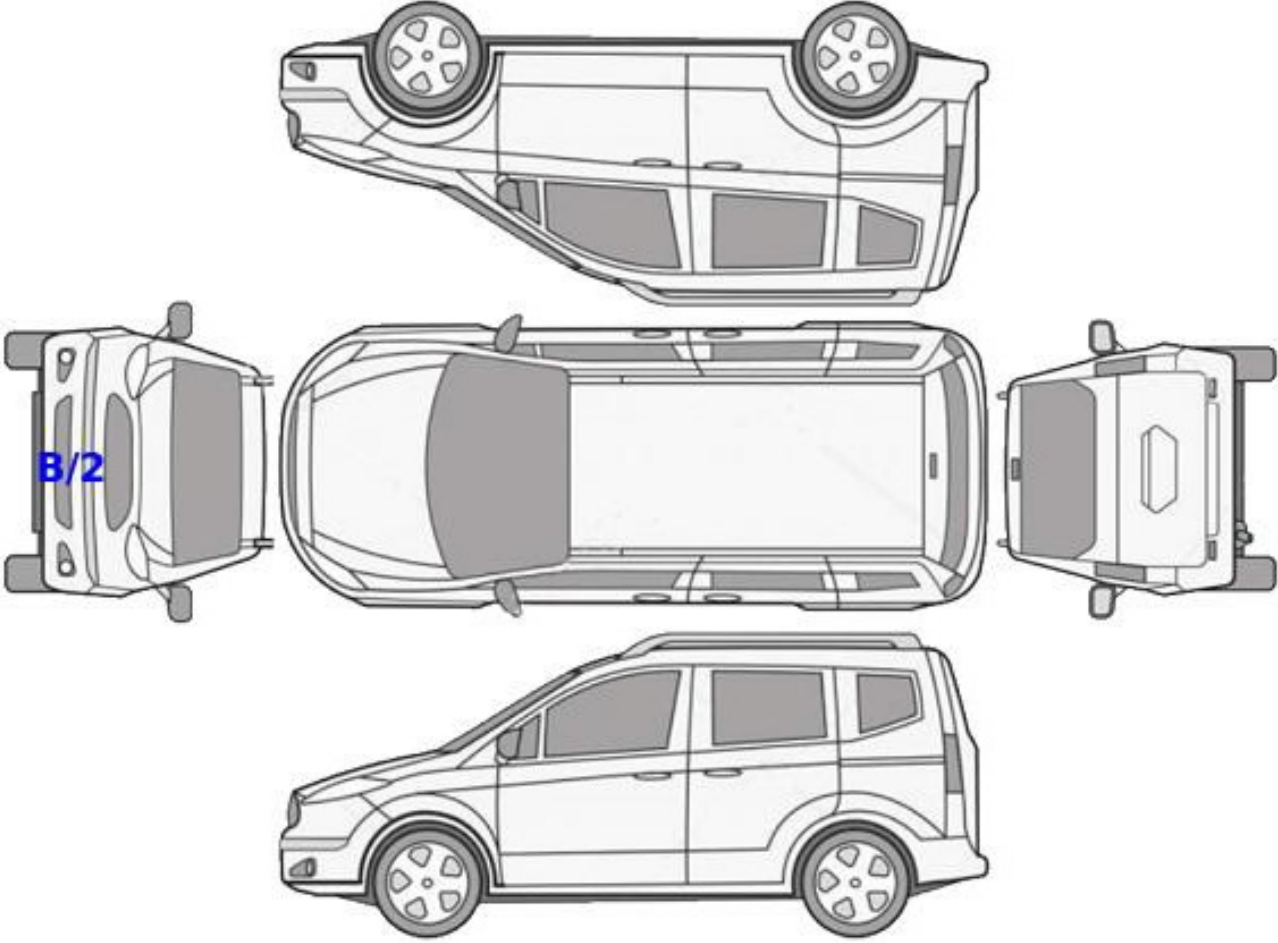
## Kaporta Kontrolü(Değişmiş Boyanmış kontrolü)

**B: Boyalı**

**B/2: Lokal Boyalı**

**D: Değişmiş**
