# Full Plus Ekspertiz

## 34KLU606

Plaka	34KLU606	Şanzıman Tipi	Manuel
KM	40486	Yakıt Cinsi	Dizel
Şase	NM42250000U159802	Motor Gücü	70 kw
Marka	Fiat	Motor Hacmi	1248cc
Rengi	BEYAZ	Model	Fiorino Combi
İlk Tescil Tarihi	15-05-2024	Sonraki Muayene Tar.	aN-aN-0NaN
Model Yılı	2024	Araç Tipi	Camlıvan
Ruhsat Sahibi	TAN OTO	Kapı Sayısı	5 Kapı

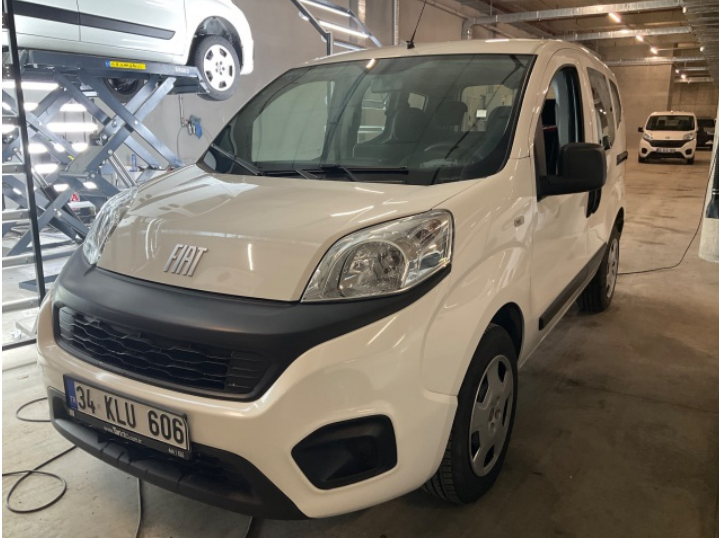
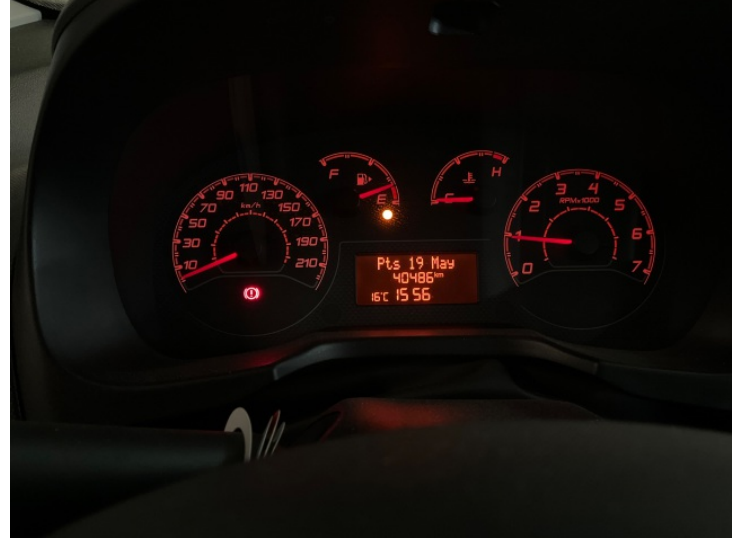
## Araç Resimleri

## Çizik

Tampon, ön, Ön tampon >  
Çizik

## Vuruk

Motor kaputu, Kilit mekanizması > Ezik

Bagaj kapağı/kapısı, Bagaj kapısı > Ezik
