Rapor Tarihi: 29.06.2026 16:05
Rapor No: 06-01-2490412
Mersis No: 0309073518100001

Full Plus Ekspertiz

Plaka	34KLU362	Şanzıman Tipi	Manuel
KM	45083	Yakıt Cinsi	Dizel
Şase	NM42250000U160416	Motor Gücü	70 kw
Marka	Fiat	Motor Hacmi	1248cc
Rengi	BEYAZ	Model	Fiorino Combi
İlk Tescil Tarihi	15-05-2024	Sonraki Muayene Tar.	aN-aN-0NaN
Model Yılı	2024	Araç Tipi	Camlıvan
Ruhsat Sahibi	TAN OTO	Kapı Sayısı	5 Kapı

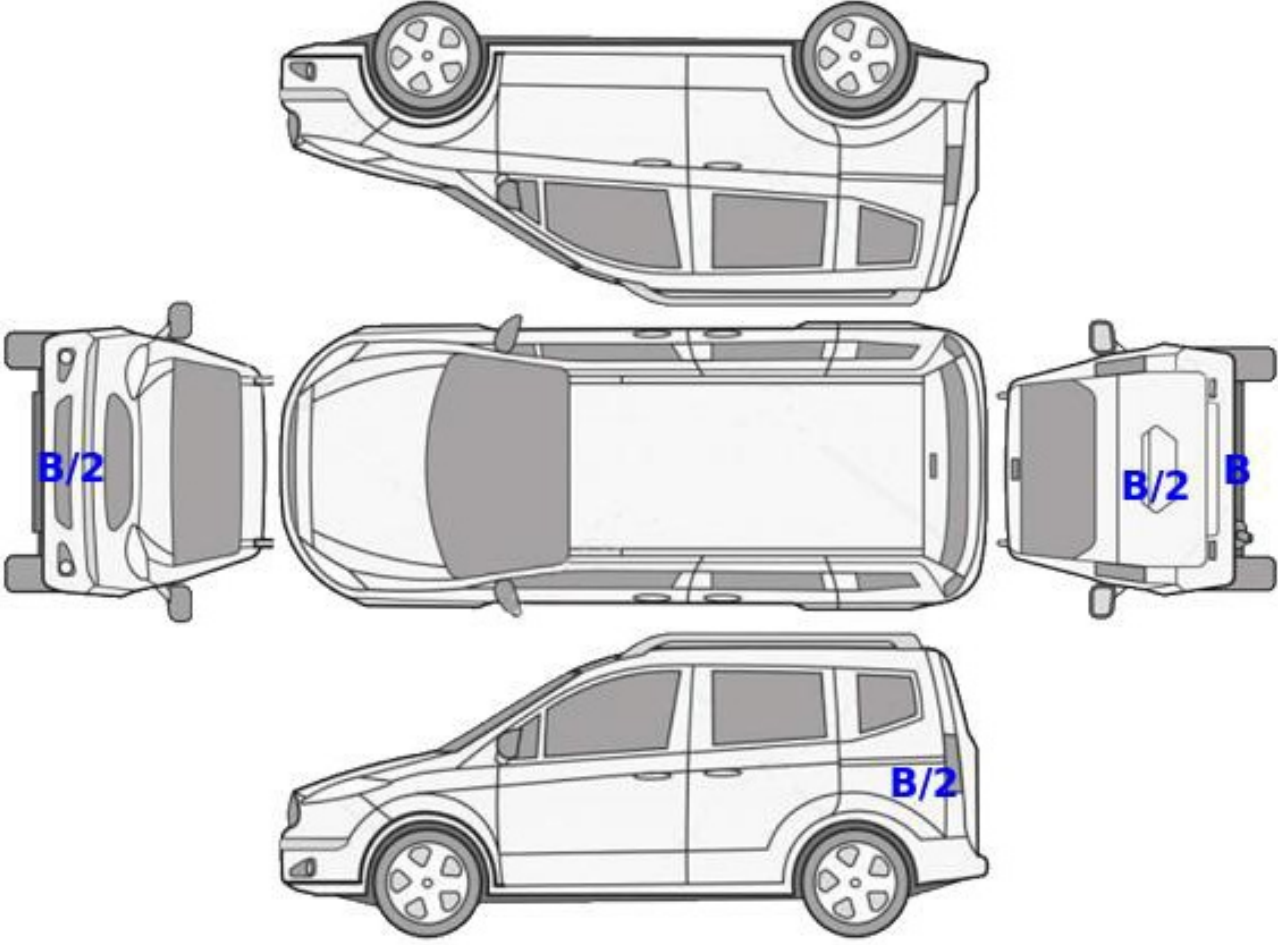
Kaporta Kontrolü(Değişmiş Boyanmış kontrolü)

B: Boyalı

B/2: Lokal Boyalı

D: Değişmiş

Ön Çamurluk maskeleyme hatası boya tozu mevcut. Bagaj kapağı işlemli boyalı ve içi lokal boyalı.
