Rapor Tarihi: 06.07.2026 15:57
Rapor No: 06-01-2489483
Mersis No: 0309073518100001

Full Plus Ekspertiz

Plaka	34KLU359	Şanzıman Tipi	Manuel
KM	59623	Yakıt Cinsi	Dizel
Şase	NM42250000U160309	Motor Gücü	70 kw
Marka	Fiat	Motor Hacmi	1248cc
Rengi	BEYAZ	Model	Fiorino Combi
İlk Tescil Tarihi	15-05-2024	Sonraki Muayene Tar.	aN-aN-0NaN
Model Yılı	2024	Araç Tipi	Camlıvan
Ruhsat Sahibi	TAN OTO	Kapı Sayısı	5 Kapı

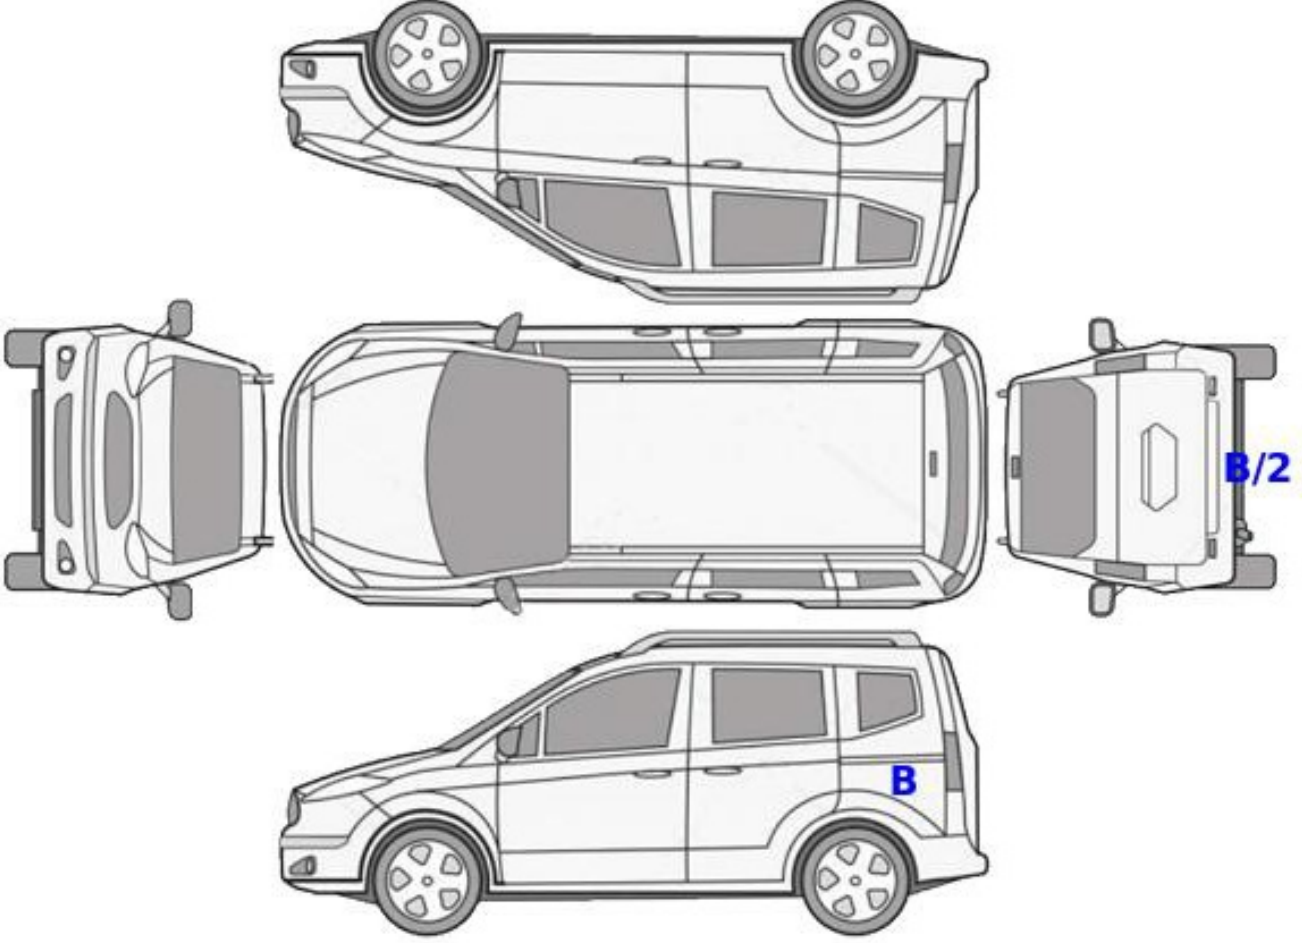
Kaporta Kontrolü(Değişmiş Boyanmış kontrolü)

B: Boyalı

B/2: Lokal Boyalı

D: Değişmiş

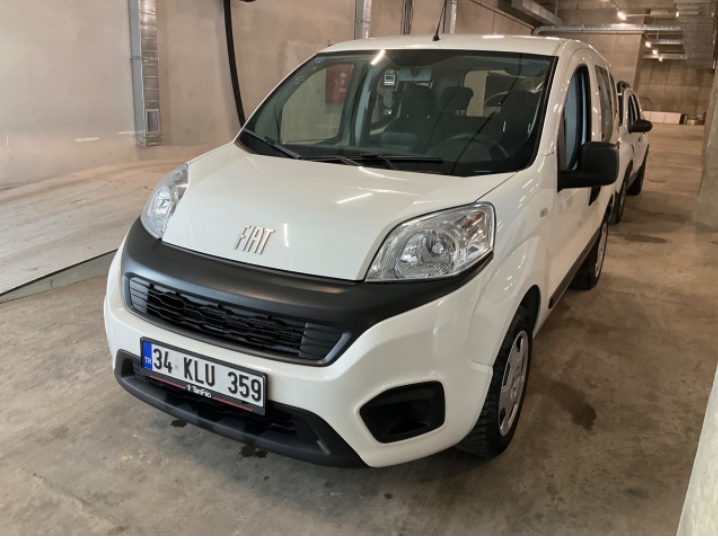
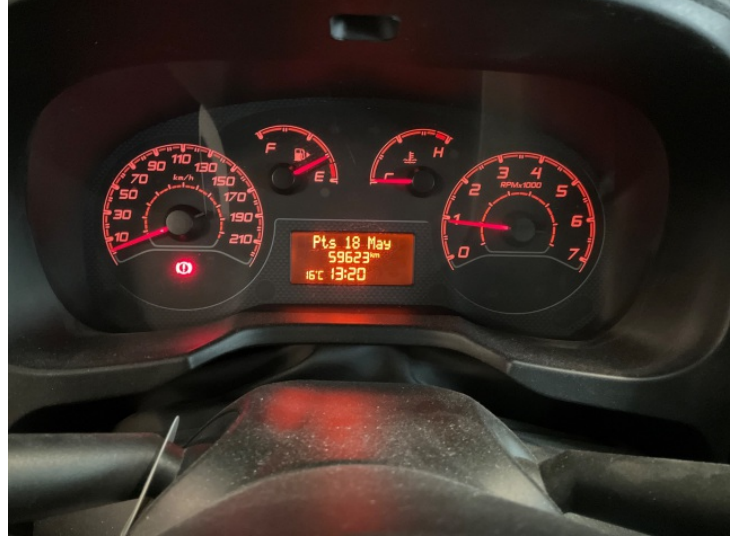
Araç Resimleri

Çizik

Döşemeler/Kapaklar,
Döşemeler/Kapaklar > Çizik

Çamurluk, sol, Çamurluk, sol >
Çizik

Döşemeler/Kapaklar,
Döşemeler/Kapaklar >
Deforme Olmuş

Döşemeler/Kapaklar,
Döşemeler/Kapaklar >
Kirlenmiş

Motor kaputu, Motor kaputu >
Taş İzi
