Rapor Tarihi: 24.06.2026 12:54  
Rapor No: 06-01-2490717  
Mersis No: 0309073518100001

# Full Plus Ekspertiz

## 34KLU367

| Rengi | BEYAZ | Model | Fiorino Combi |

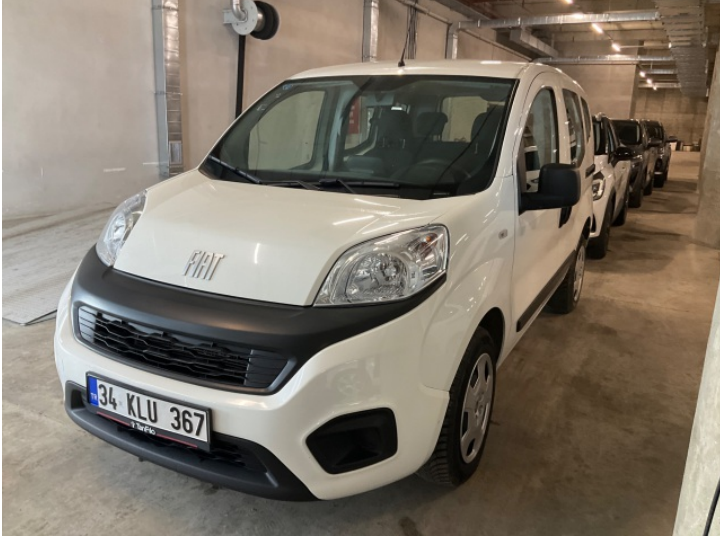
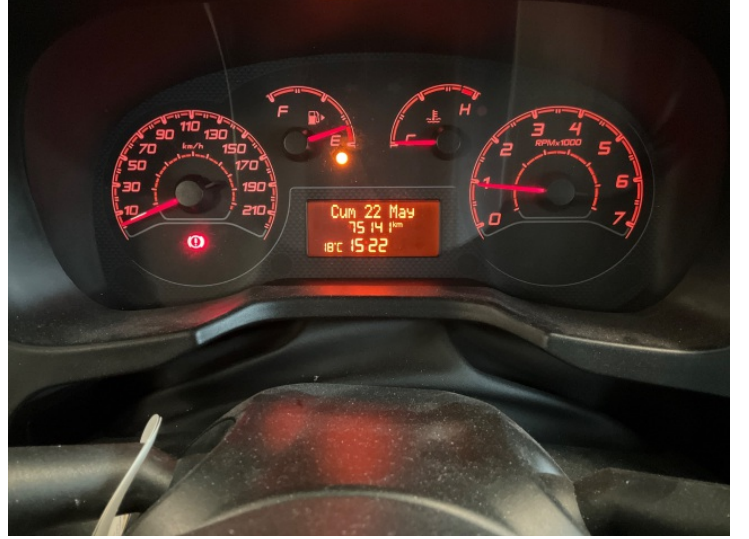
## Araç Resimleri

Çamurluk, sağ, Çamurluk, sağ  
> Çizik

Tampon, arka, Arka tampon >  
Çizik

Motor kaputu, Motor kaputu >  
Ezik

Çamurluk, sağ arka, Çamurluk,  
sağ arka > Ezik
