# Full Plus Ekspertiz

## 34KLU601

**Müşteri** TAN OTO MOTORLU ARAÇLAR TAŞIMACILIK  
İNŞ.TİC.LTD.ŞTİ.(CHERY)

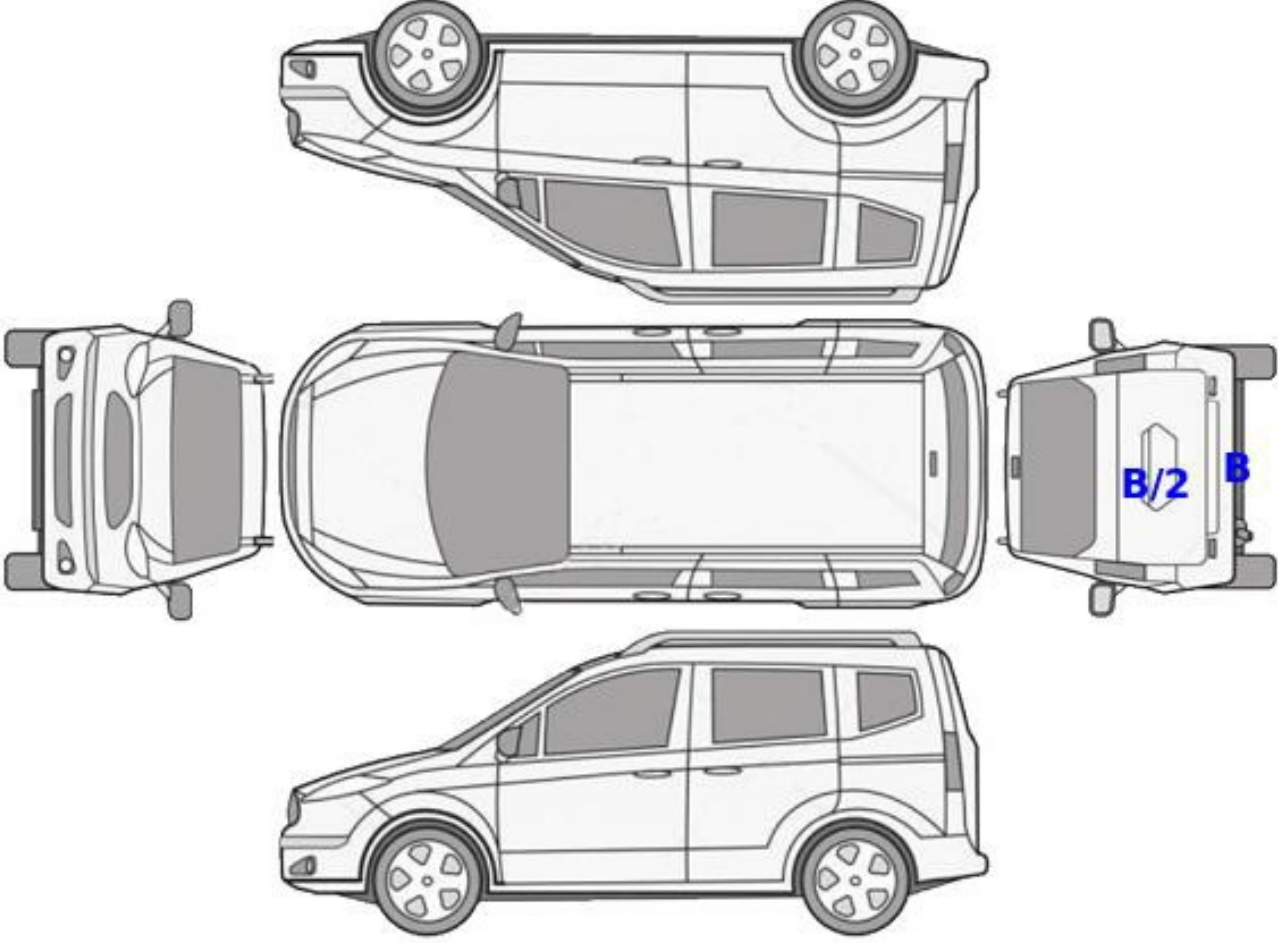
## Kaporta Kontrolü(Değişmiş Boyanmış kontrolü)

**B: Boyalı**

**B/2: Lokal Boyalı**

**D: Değişmiş**

Bagaj kapağı işlemli lokal boya. Bagaj kapağı iç kısım lokal boya.
