# Full Plus Ekspertiz

## 34KLU602

| Rengi | BEYAZ | Model | Fiorino Combi |

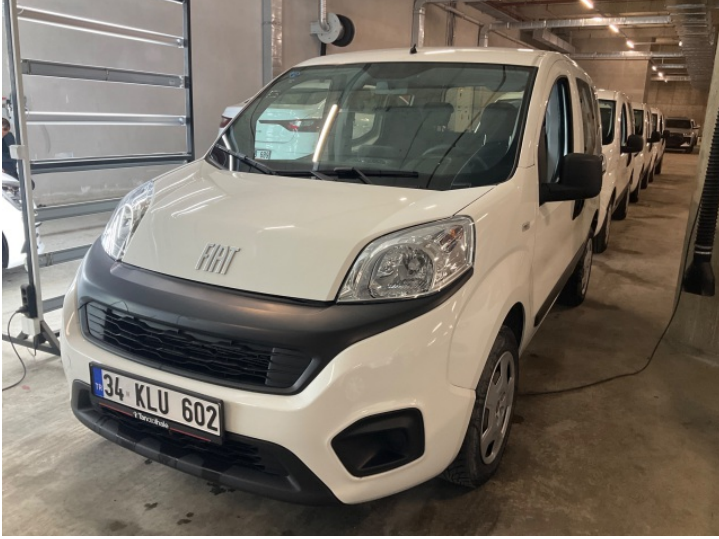
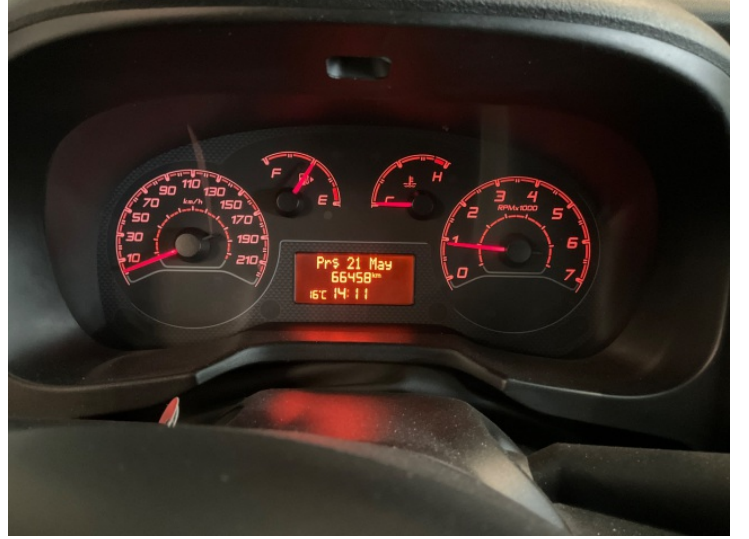
## Araç Resimleri

Tampon, arka, Arka tampon >  
Çizik

Çamurluk, sağ arka, Çamurluk,  
sağ arka > Ezik

Çamurluk, sağ, Çamurluk, sağ  
> Vuruk
