Rapor Tarihi: 03.10.2025 10:55 Bayi No: 0601 Sayfa: 1/11  
Rapor No: 06-01-1422858 Araç Giriş Tarihi: 03.10.2025 09:49 Araç Çıkış Tarihi: 03.10.2025 10:55  
Mersis No: 0309073518100001

# Full Plus Ekspertiz

## 06EIN659

| Model | Fiorino Combi | İlk Tescil Tarihi | 08-12-2022 |

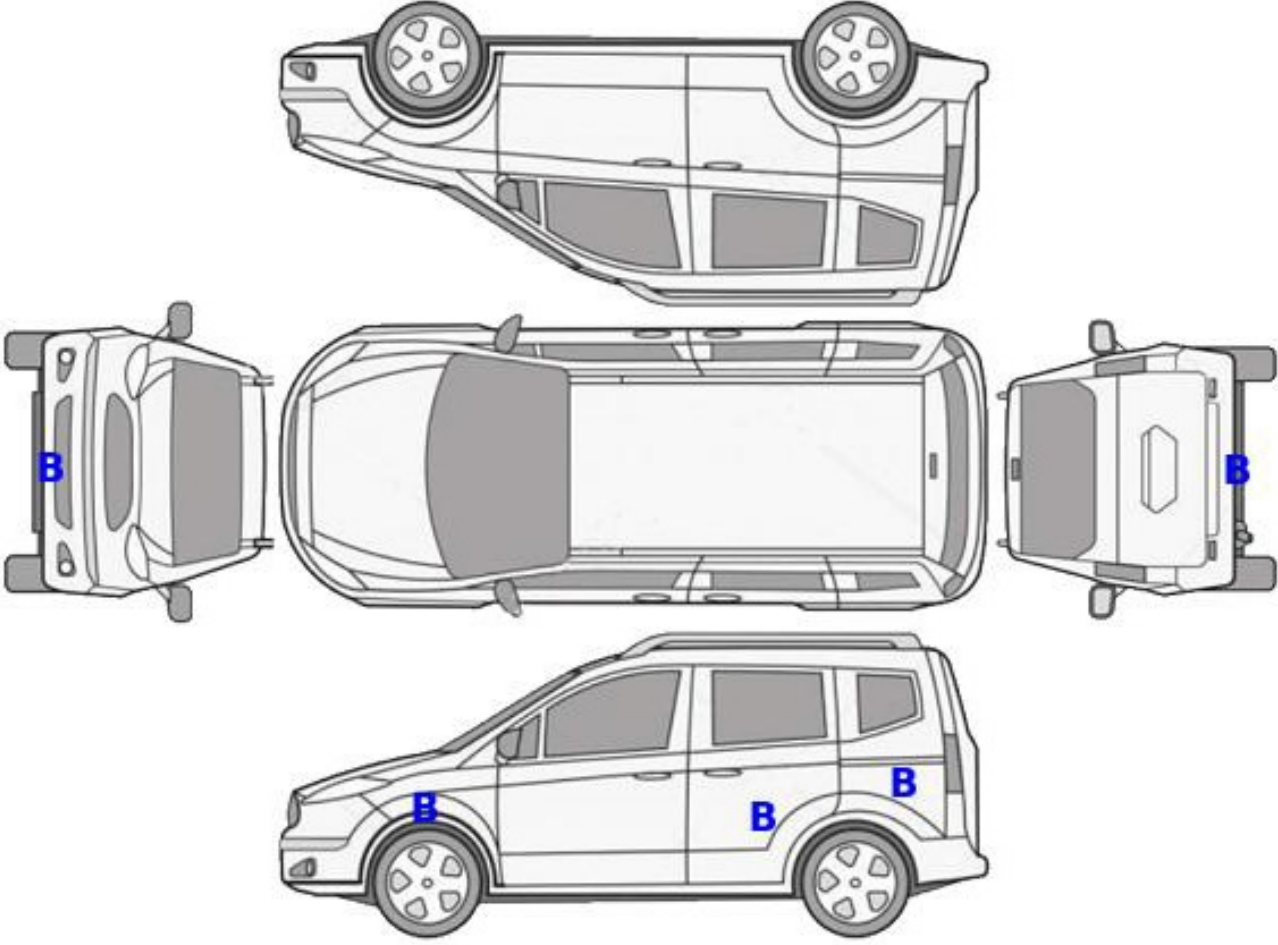
## Kaporta Kontrolü(Değişmiş Boyanmış kontrolü)

**B: Boyalı**

**B/2: Lokal Boyalı**

**D: Değişmiş**

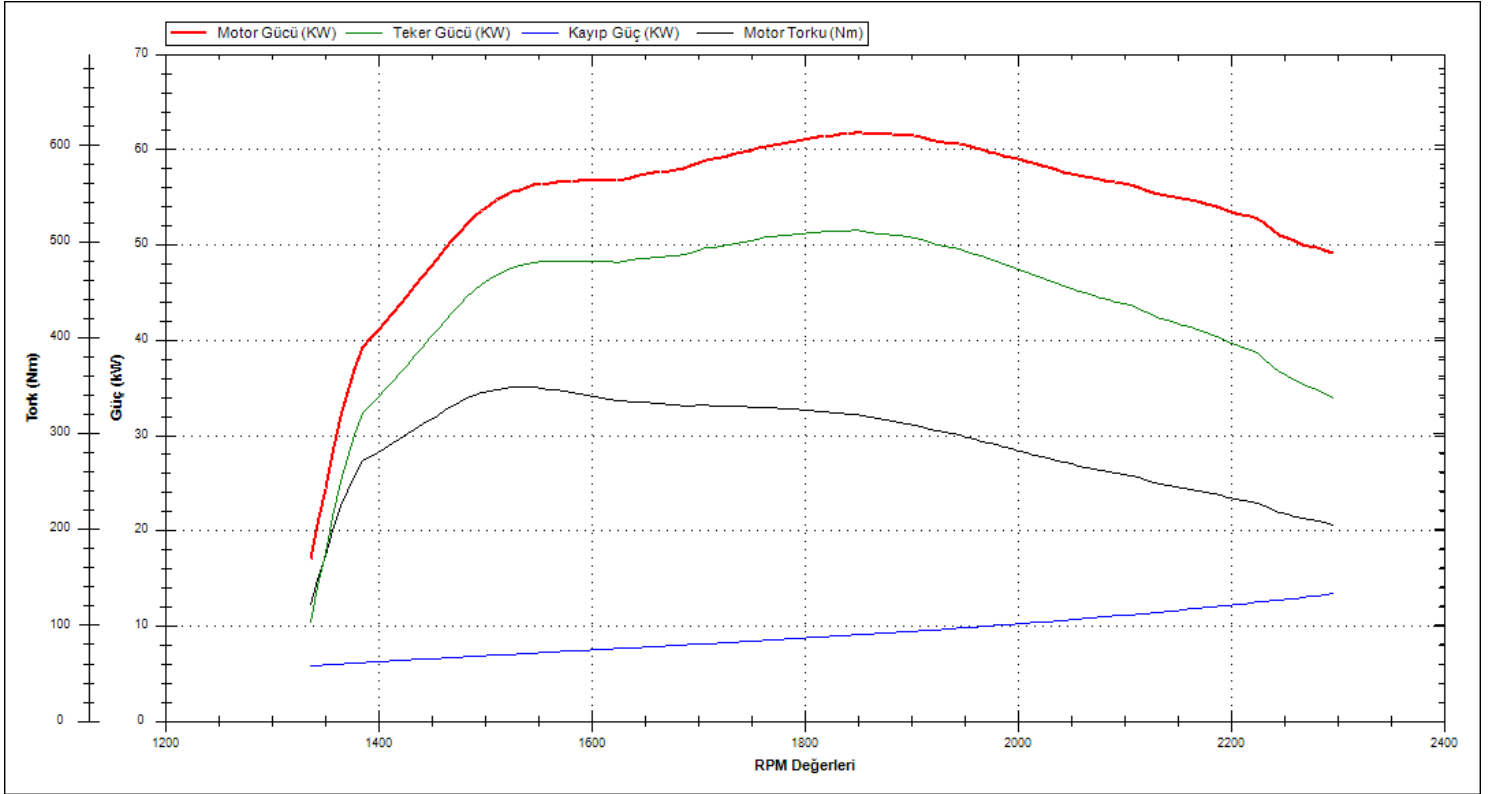
## RPM (Devir/dk) Grafiği

| Ölçülen Motor Torku | Teker Torku | Teker Gücü | Test Hızı |
| 347 | 297 | 51 | 110 |
| Ruhsat Verisi Güç | Test Sonucu Güç | Kayıp Güç | Performans % |
| 70 | 61 | 13 | 87,14 |
