Rapor Tarihi: 09.07.2026 17:22  
Rapor No: 06-01-1502544  
Mersis No: 0309073518100001

# Full Plus Ekspertiz

## 06EFU355

| Rengi | BEYAZ | Model | Fiorino Combi |

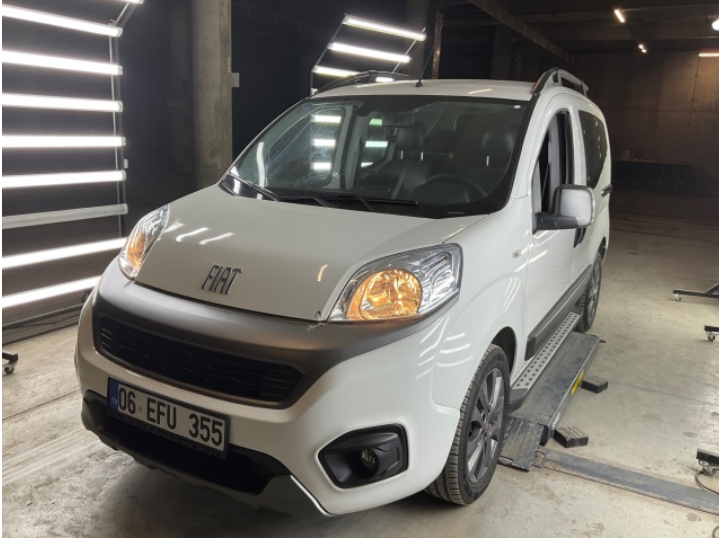
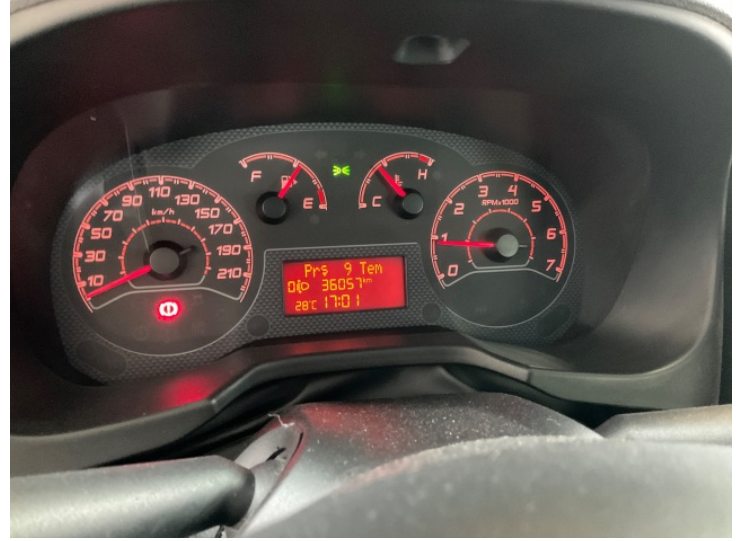
## Araç Resimleri

| | Durum | Notlar |
|---|---|---|
| Araç Kaporta Aksamı | | Rötüş mevcut |
| Motor ve Motor Yağ Seviyesi | | Krank keçesi, karter conta kısmında yağ kaçağı mevcut |

Motor, Motor > Yağ Kaçağı

Tampon, arka, Arka tampon > Rötüş

Kapı, sol ön, Kapı bandı > Rötüş

Tampon, ön, Ön tampon > Rötüş

Motor kaputunda koruma folyosu olduğundan gözle boya kusur kontrolü yapılamadı. Yağ kaçağı olduğundan dolayı DYNO testi yapılamadı.
