Rapor Tarihi: 18.08.2026 13:54 Bayi No: 0601 Sayfa: 1/10  
Rapor No: 06-01-1512766 Araç Giriş Tarihi: 18.08.2026 13:15 Araç Çıkış Tarihi: 18.08.2026 13:54  
Mersis No: 0309073518100001

# Full Plus Ekspertiz

## 06DVP974

| <b>Rengi</b> | MAVİ | <b>Model</b> | Fiorino Combi |

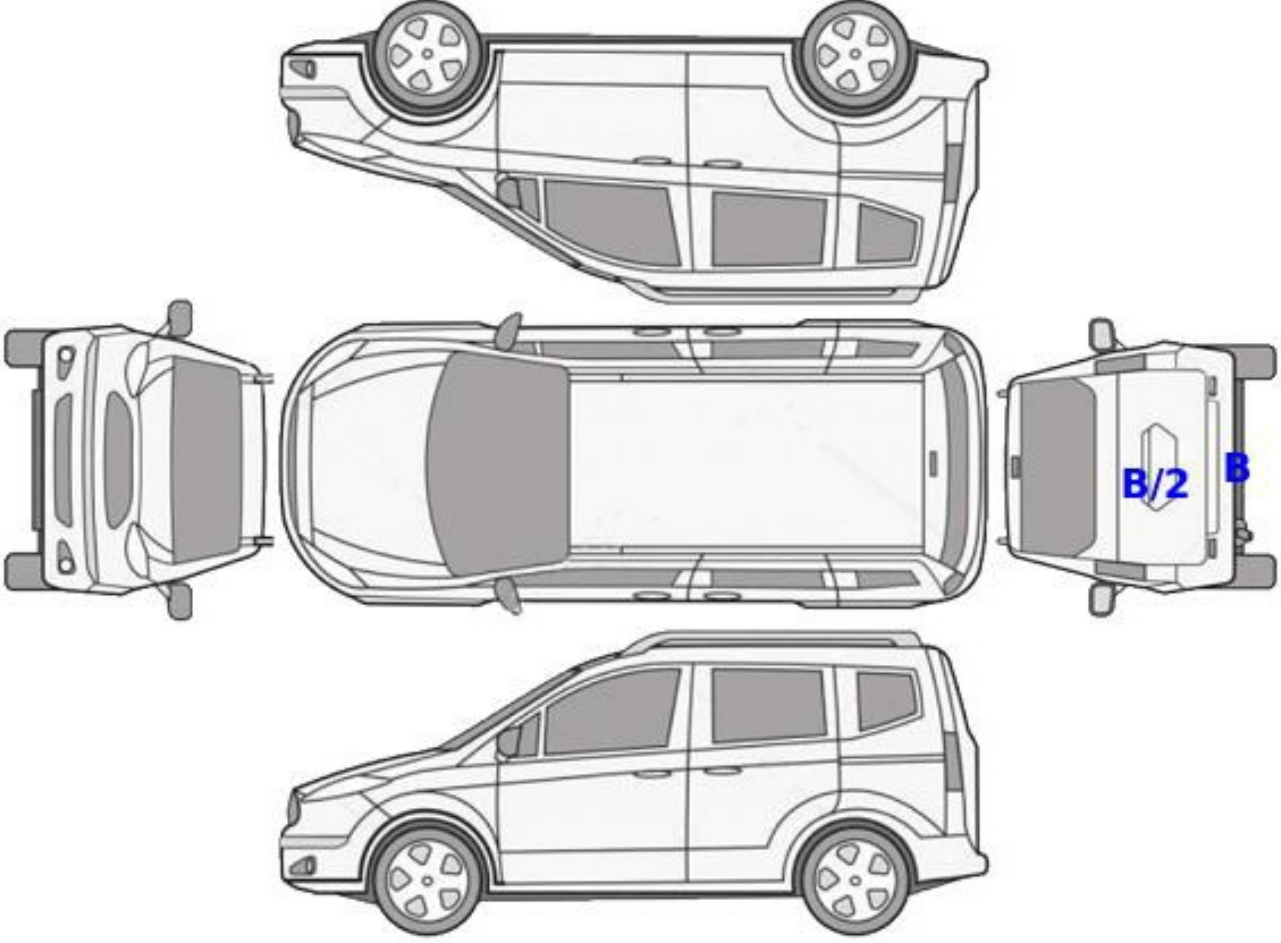
## Kaporta Kontrolü(Değişmiş Boyanmış kontrolü)

**B: Boyalı**

**B/2: Lokal Boyalı**

**D: Değişmiş**

Bagaj kapağı iç dış işlemlili lokal boyalı. Araç genelinde yüzeysel çizikler mevcut

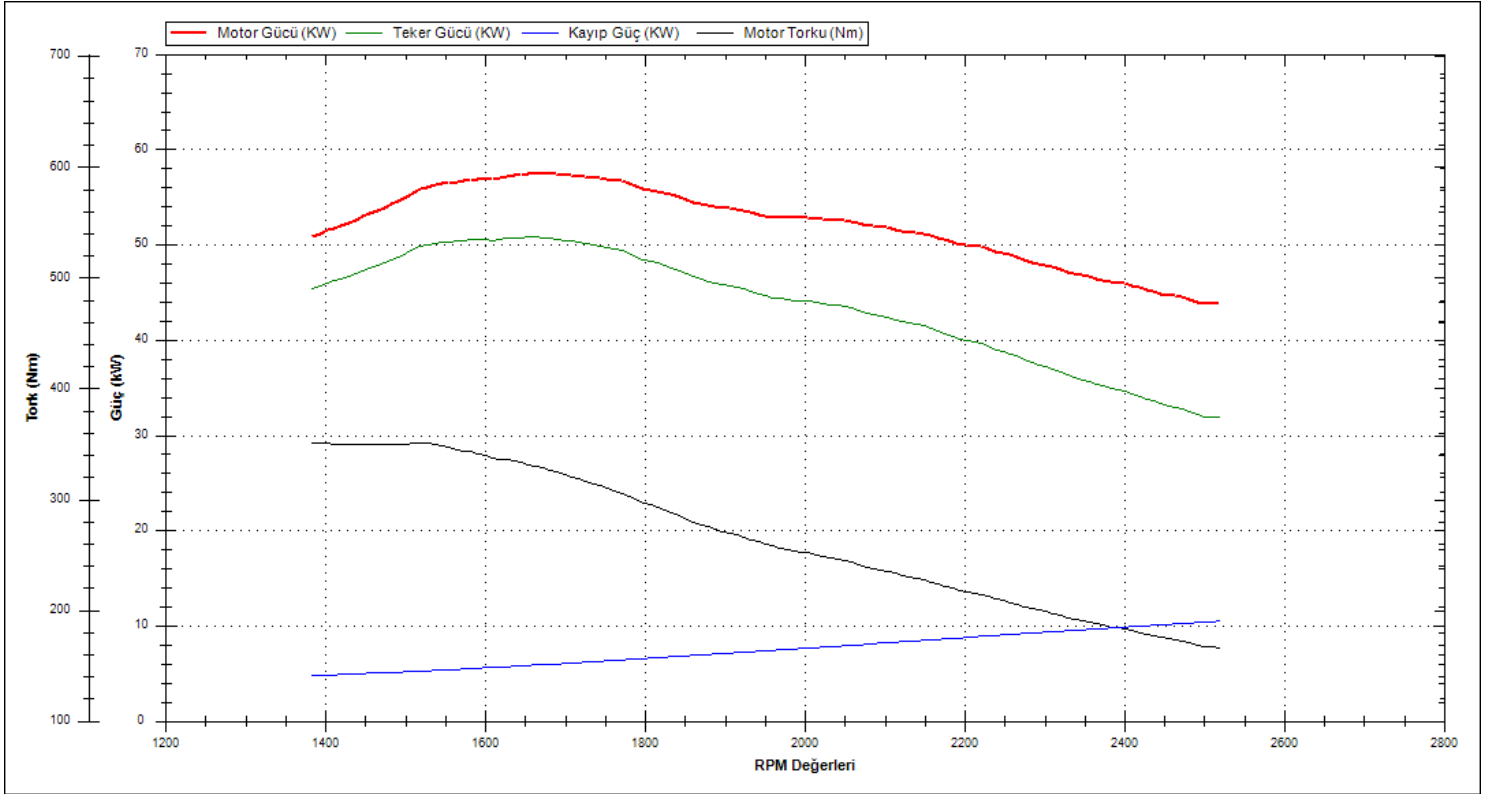
## RPM (Devir/dk) Grafiği

| Ölçülen Motor Torku | Teker Torku | Teker Gücü | Test Hızı |
| 351 | 312 | 50 | 101 |
| Ruhsat Verisi Güç | Test Sonucu Güç | Kayıp Güç | Performans % |
| 70 | 57 | 10 | 81,43 |

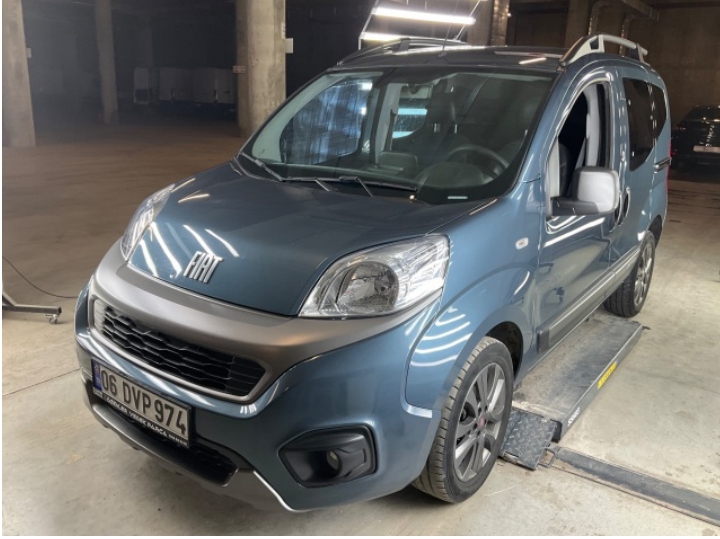
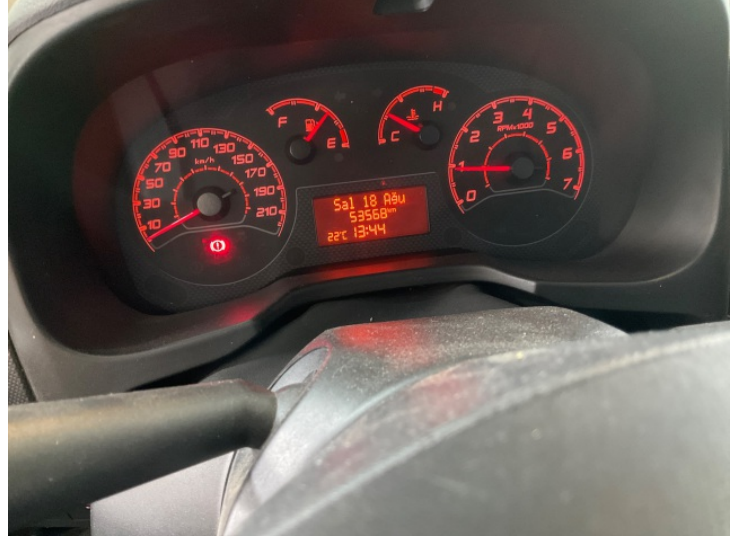
## Araç Resimleri

## Çizik

Tampon, ön, Ön tampon > Çizik

Tampon, arka, Arka tampon > Çizik

Motor kaputu, Motor kaputu > Çizik

## Vuruk

Marşbiyel, sağ, Marşbiyel, sağ > Ezik
