# Full Plus Ekspertiz

## 06HE4629

<b>Plaka</b>	06HE4629	<b>Şanzıman Tipi</b>	Manuel
<b>KM</b>	154577	<b>Yakıt Cinsi</b>	Dizel
<b>Şase</b>	NM422500006H78835	<b>Motor Gücü</b>	55 kw
<b>Marka</b>	Fiat	<b>Motor Hacmi</b>	1248cc
<b>Rengi</b>	BEYAZ	<b>Model</b>	Fiorino Combi
<b>İlk Tescil Tarihi</b>	20-10-2017	<b>Sonraki Muayene Tar.</b>	01-10-2026
<b>Model Yılı</b>	2017	<b>Araç Tipi</b>	Camlıvan
<b>Ruhsat Sahibi</b>	TAN OTO	<b>Kapı Sayısı</b>	5 Kapı

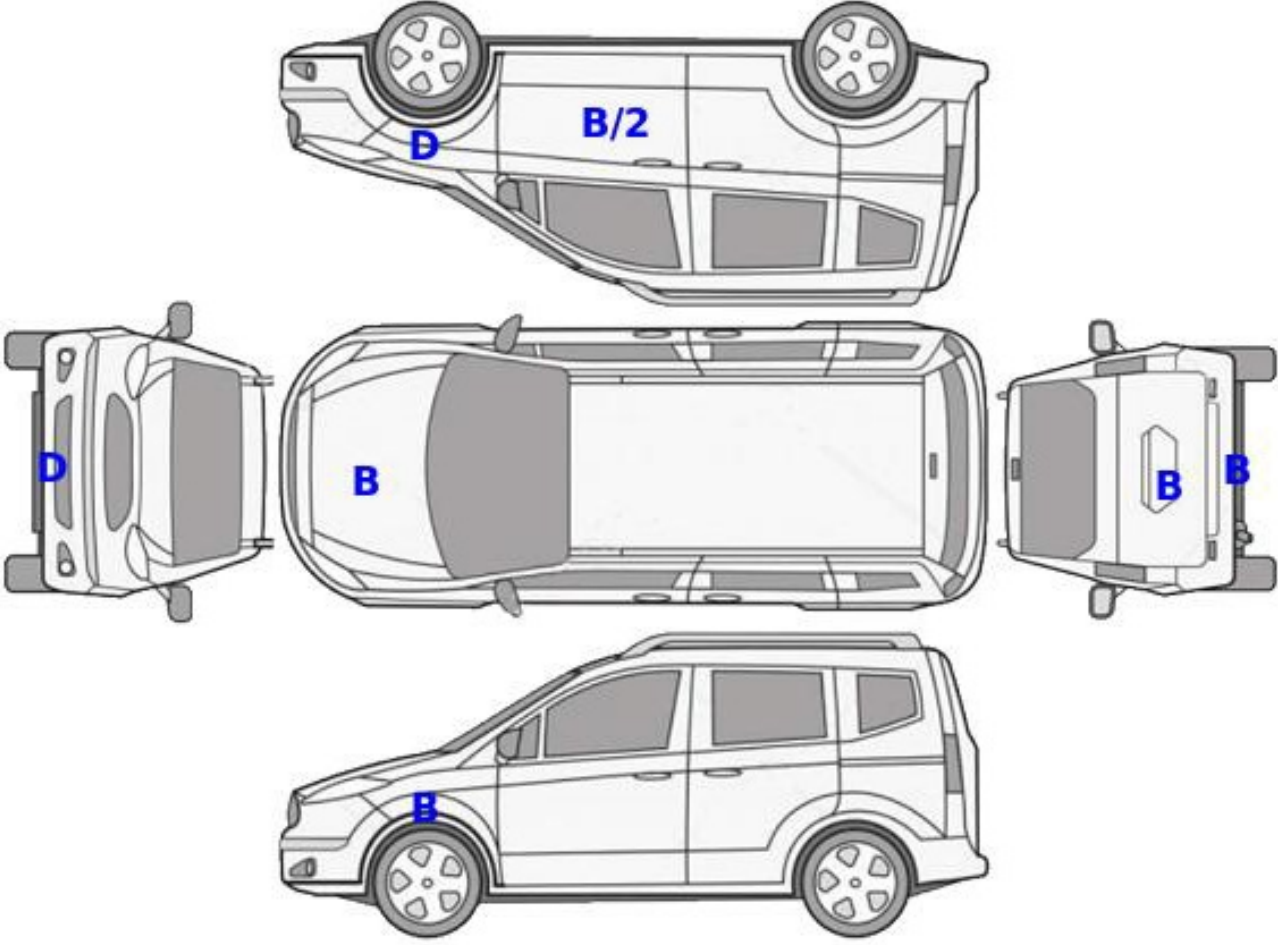
## Kaporta Kontrolü(Değişmiş Boyanmış kontrolü)

Sağ kılıç sacı ve podye sacı ezik, kılıç sacı işlemlili boyalı. Motor kaputu ve e sol çamurluk işlemlili boyalı, bağlantı civatası işlemlili.

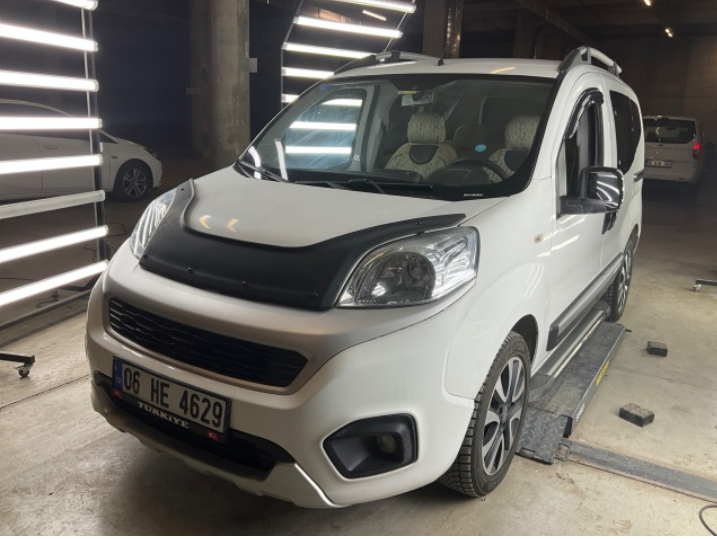
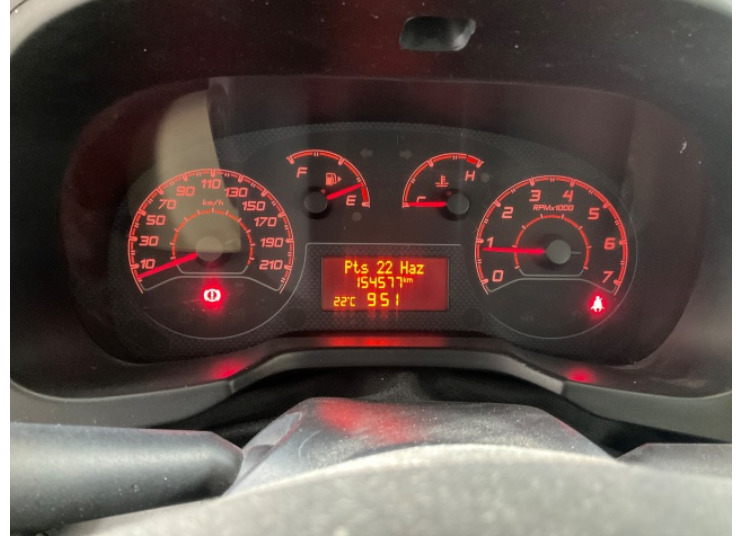
## Araç Resimleri

## Vuruk

Arka bölüm, Arka sac/panel > Ezik

Bagaj kapağı/kapısı, Bagaj kapısı > Ezik

Çamurluk, sol, Çamurluk, sol > Ezik

Kaporta, Sağ Üst Frangart > Ezik

Motor kaputu, Motor kaputu > Ezik
