Rapor Tarihi: 12.11.2025 17:33 Bayi No: 0601 Sayfa: 1/12  
Rapor No: 06-01-1435301 Araç Giriş Tarihi: 12.11.2025 15:46 Araç Çıkış Tarihi: 12.11.2025 17:33  
Mersis No: 0309073518100001

# Full Plus Ekspertiz

## 06BVS372

| Rengi | BEYAZ | Model | Fiorino Combi |

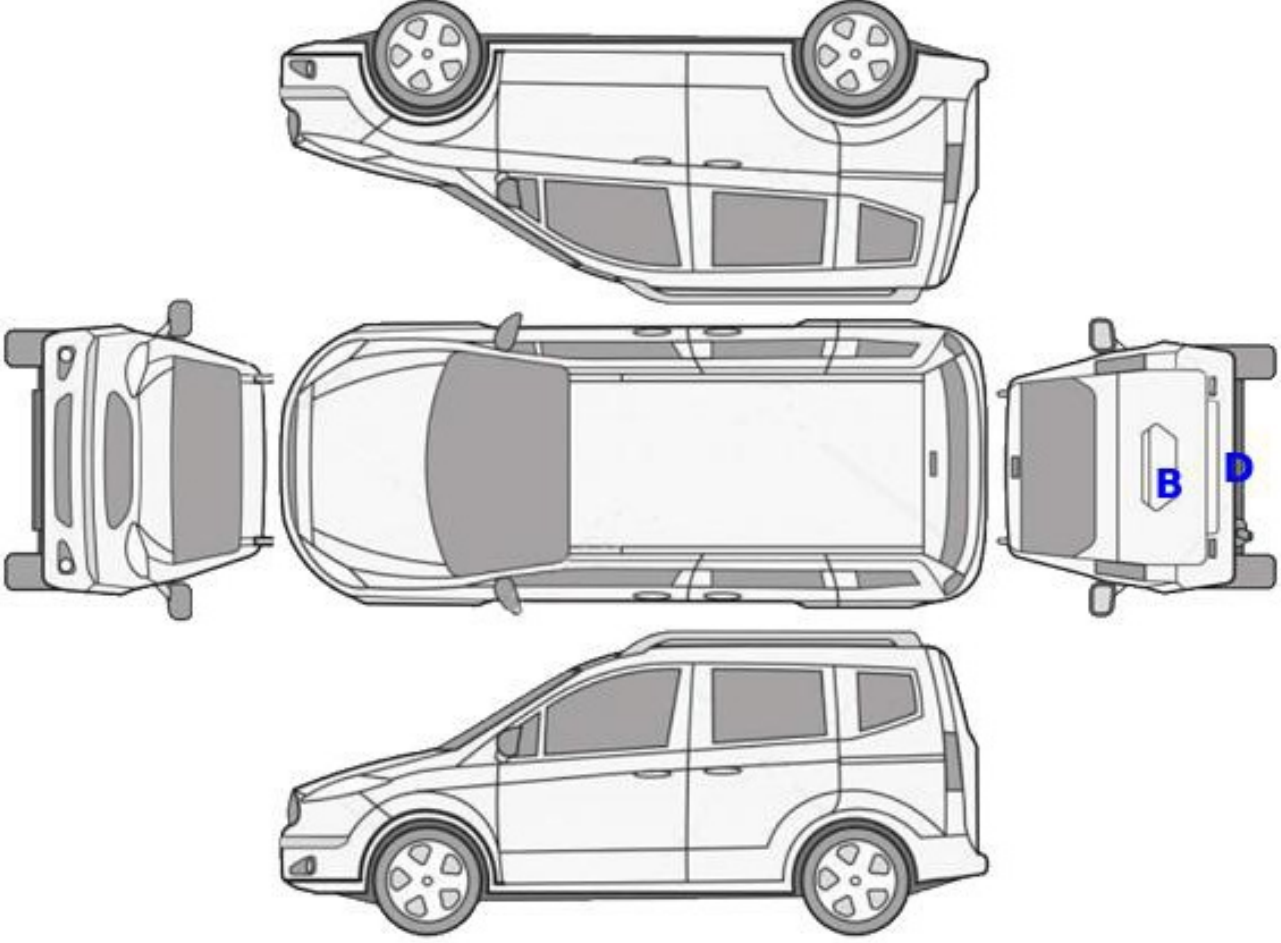
## Kaporta Kontrolü(Değişmiş Boyanmış kontrolü)

**B: Boyalı**

**B/2: Lokal Boyalı**

**D: Değişmiş**

Bagaj kapağı iç dış işlemli boyalı

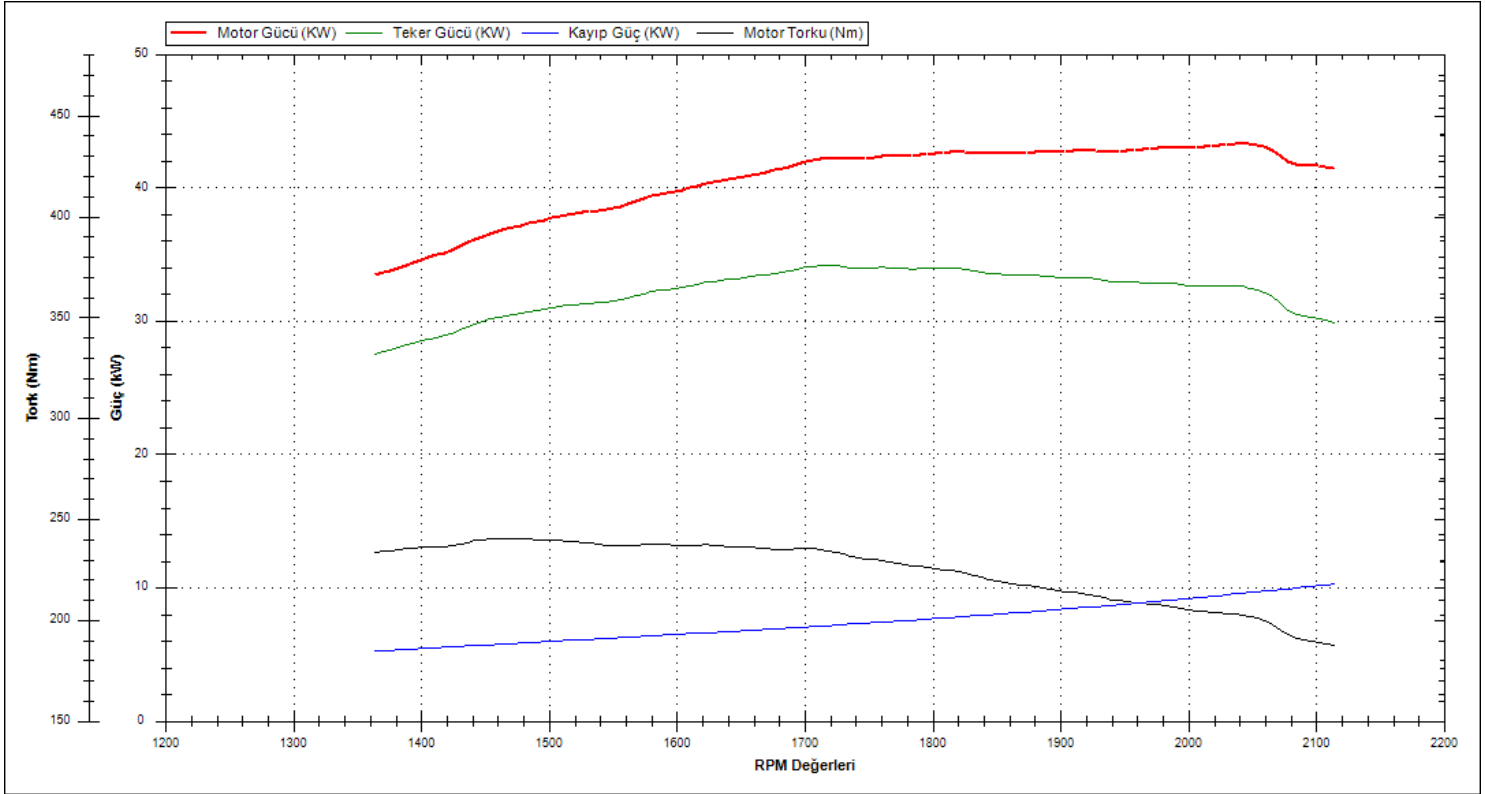
## RPM (Devir/dk) Grafiği

| Ölçülen Motor Torku | Teker Torku | Teker Gücü | Test Hızı |
| 240 | 198 | 34 | 122 |
| Ruhsat Verisi Güç | Test Sonucu Güç | Kayıp Güç | Performans % |
| 57 | 43 | 10 | 75,44 |
