Rapor Tarihi: 17.09.2025 11:44 Bayi No: 0601 Sayfa: 1/10  
Rapor No: 06-01-1417174 Araç Giriş Tarihi: 17.09.2025 11:02 Araç Çıkış Tarihi: 17.09.2025 11:44  
Mersis No: 0309073518100001

# Full Plus Ekspertiz

## 06EBF238

| Model | Fiorino Combi | İlk Tescil Tarihi | 19-10-2023 |

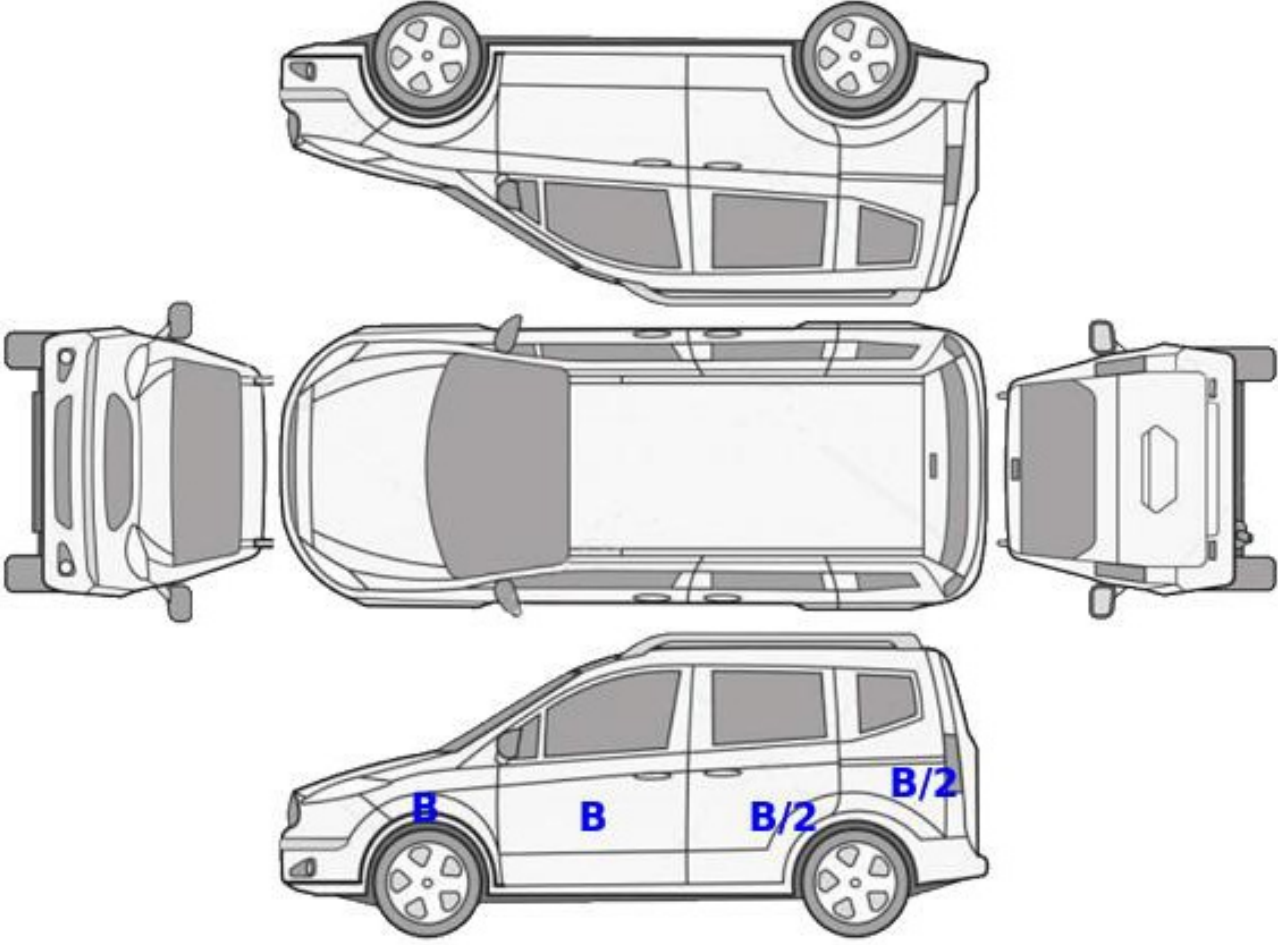
## Kaporta Kontrolü(Değişmiş Boyanmış kontrolü)

**B: Boyalı**

**B/2: Lokal Boyalı**

**D: Değişmiş**

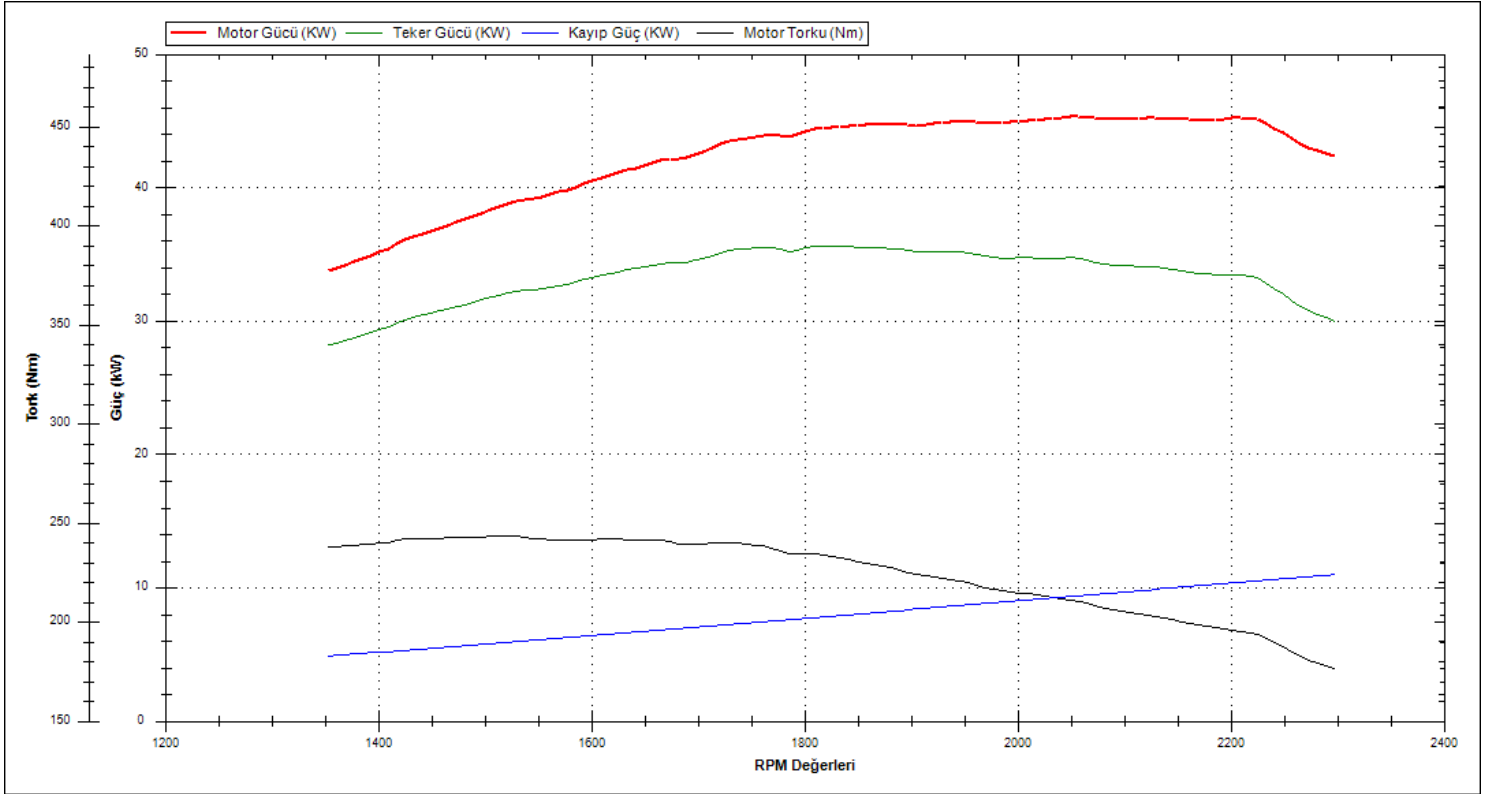
## RPM (Devir/dk) Grafiği

| Ölçülen Motor Torku | Teker Torku | Teker Gücü | Test Hızı |
| 243 | 202 | 35 | 123 |
| Ruhsat Verisi Güç | Test Sonucu Güç | Kayıp Güç | Performans % |
| 53 | 45 | 10 | 84,91 |

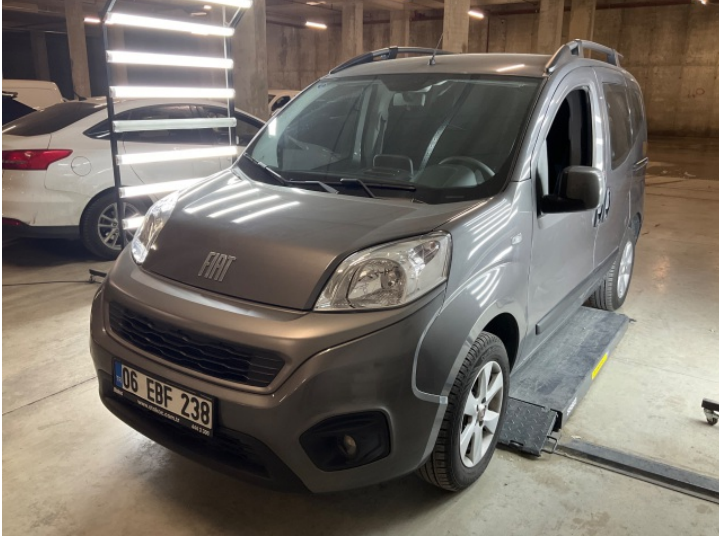
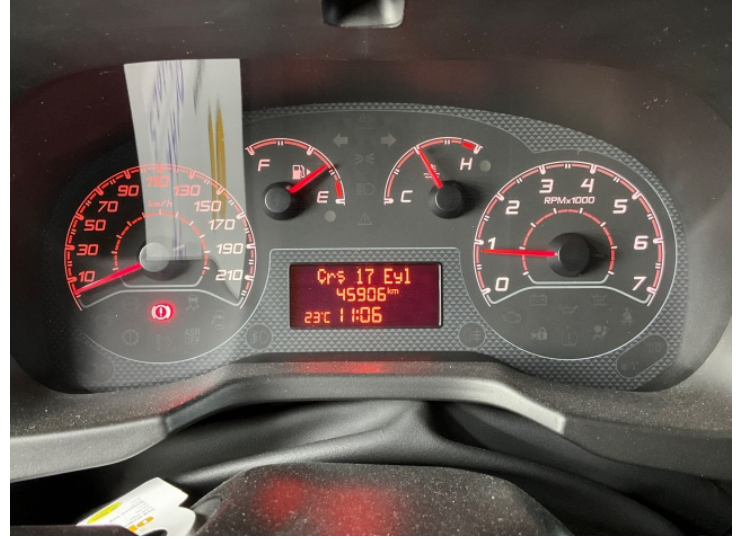
## Araç Resimleri

## Çizik

Çamurluk, sağ, Çamurluk, sağ  
> Çizik

Kapı, sağ arka, Kapı, sağ arka  
> Rötüş

Döşemeler/Kapaklar,  
Döşemeler/Kapaklar >  
Kirlenmiş
