# Full Plus Ekspertiz

## 34CTV578

Müşteri TAN OTO MOTORLU ARAÇLAR TİC.LTD.(MERKEZ  
FİAT)

| Rengi | BEYAZ | Model | Fullback |

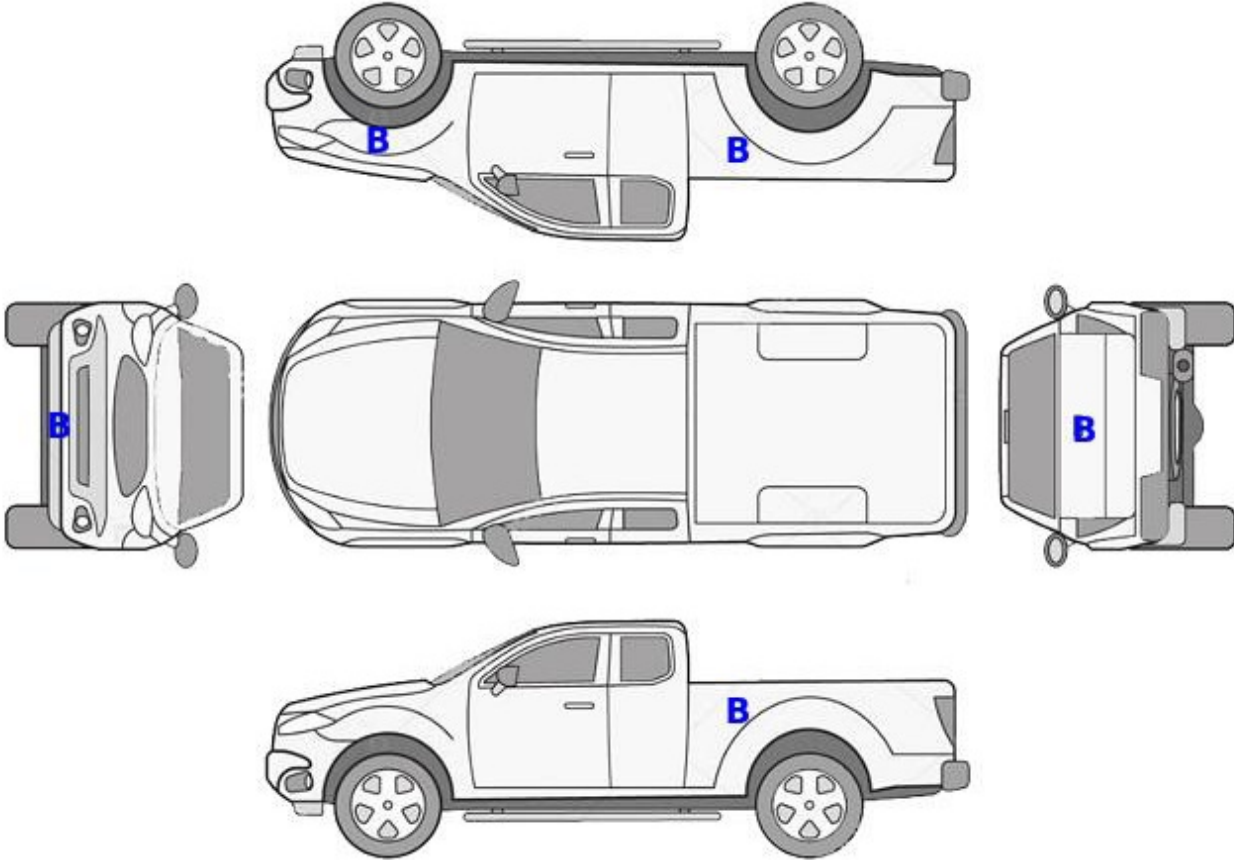
## Kaporta Kontrolü(Değişmiş Boyanmış kontrolü)

B: Boyalı

B/2: Lokal Boyalı

D: Değişmiş

Sol arka çamurluk ve sağ arka çamurluk iç dış boyalı. Bagaj kapağı iç dış boyalı bağlantı civataları işlemlidir. Sol arka kapı bağlantı civataları işlemlidir.
