Rapor Tarihi: 08.09.2025 17:09 Bayi No: 0601 Sayfa: 1/10  
Rapor No: 06-01-1414138 Araç Giriş Tarihi: 08.09.2025 16:03 Araç Çıkış Tarihi: 08.09.2025 17:09  
Mersis No: 0309073518100001

# Full Plus Ekspertiz

## 06AY9242

## Araç Bilgileri

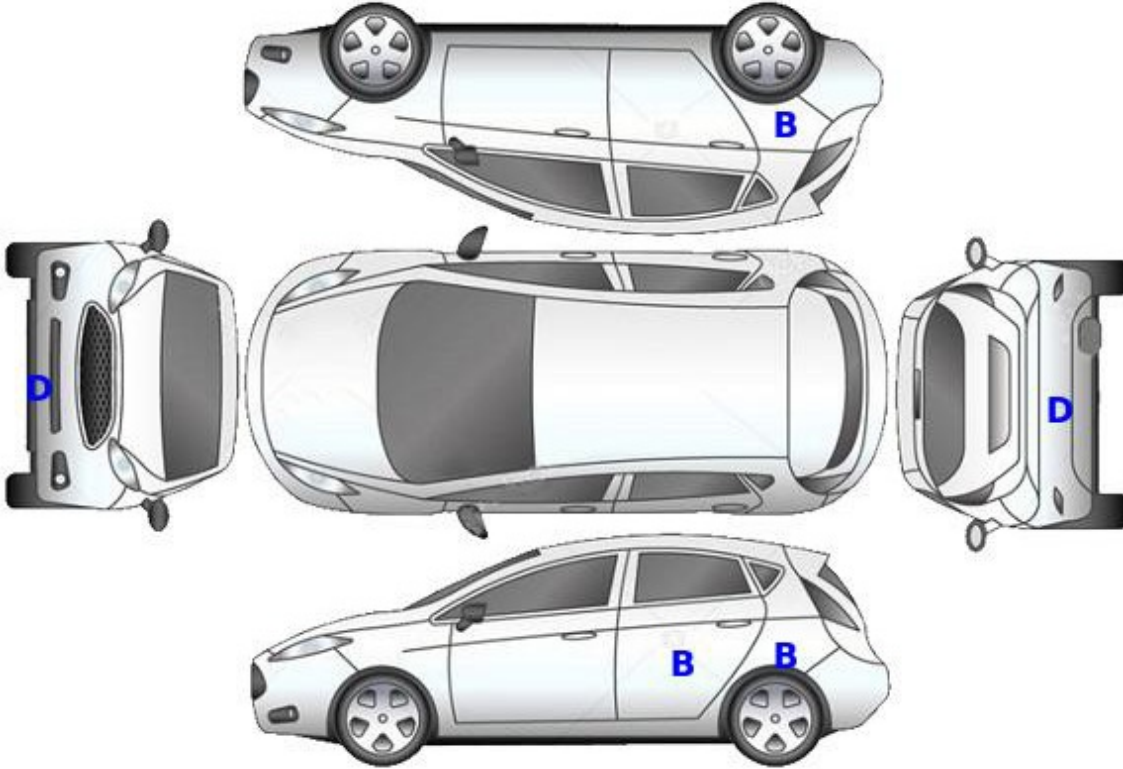
## Kaporta Kontrolü(Değişmiş Boyanmış kontrolü)

B: Boyalı

B/2: Lokal Boyalı

D: Değişmiş

| Parça Grubu | Parça ve Hasar |
|---|---|
| Marşbiyel, sol | Marşbiyel, sol - Boyalı |
| Kaporta | C-direk, sol - Boyalı |
| Kaporta | B-direk, sol - Lokal Boya |

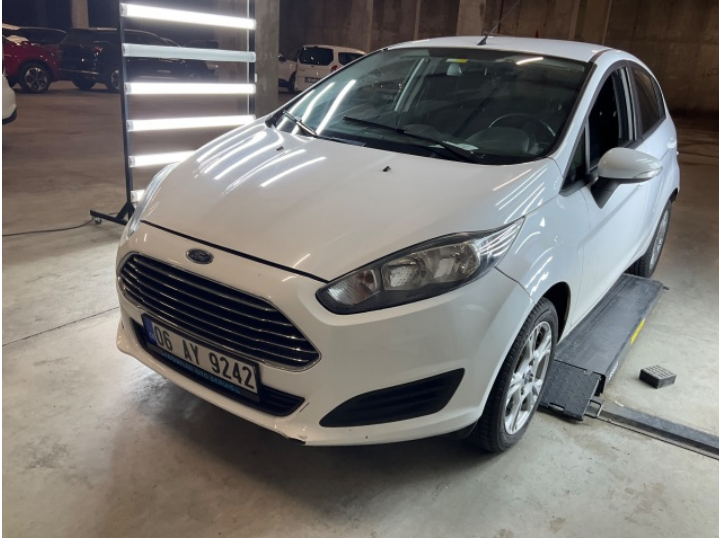
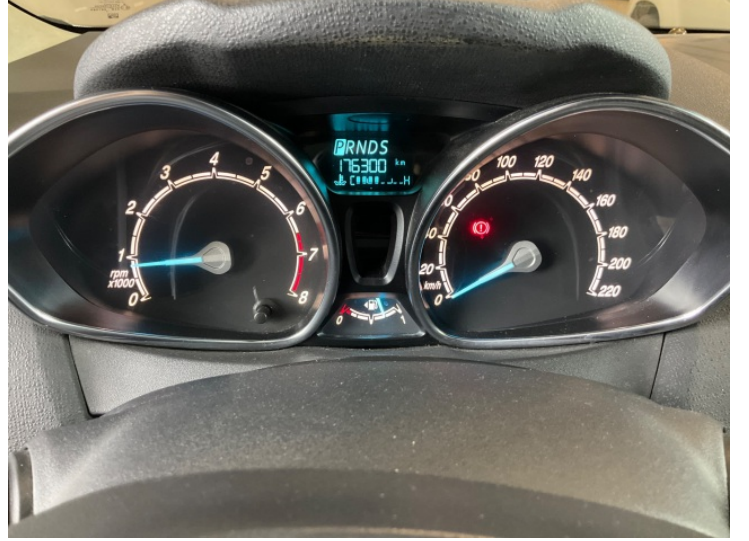
## Araç Resimleri

## Çizik

Tampon, ön, Ön tampon > Çizik

Döşemeler/Kapaklar, Döşemeler/Kapaklar > Çizik

## Vuruk

Marşbiyel, sağ, Marşbiyel, sağ > Ezik

Motor kaputu, Motor kaputu > Ezik
