Full Plus Ekspertiz

34HCJ224

Plaka	34HCJ224	Şanzıman Tipi	Manuel
KM	37777	Yakıt Cinsi	Benzin
Şase	WF0PXXGCHPPL86565	Motor Gücü	91 kw
Marka	Ford	Motor Hacmi	999cc
Rengi	BEYAZ	Model	Focus
İlk Tescil Tarihi	19-07-2023	Sonraki Muayene Tar.	09-05-2028
Model Yılı	2023	Araç Tipi	Station Wagon
Ruhsat Sahibi	TAN OTO	Kapı Sayısı	5 Kapı

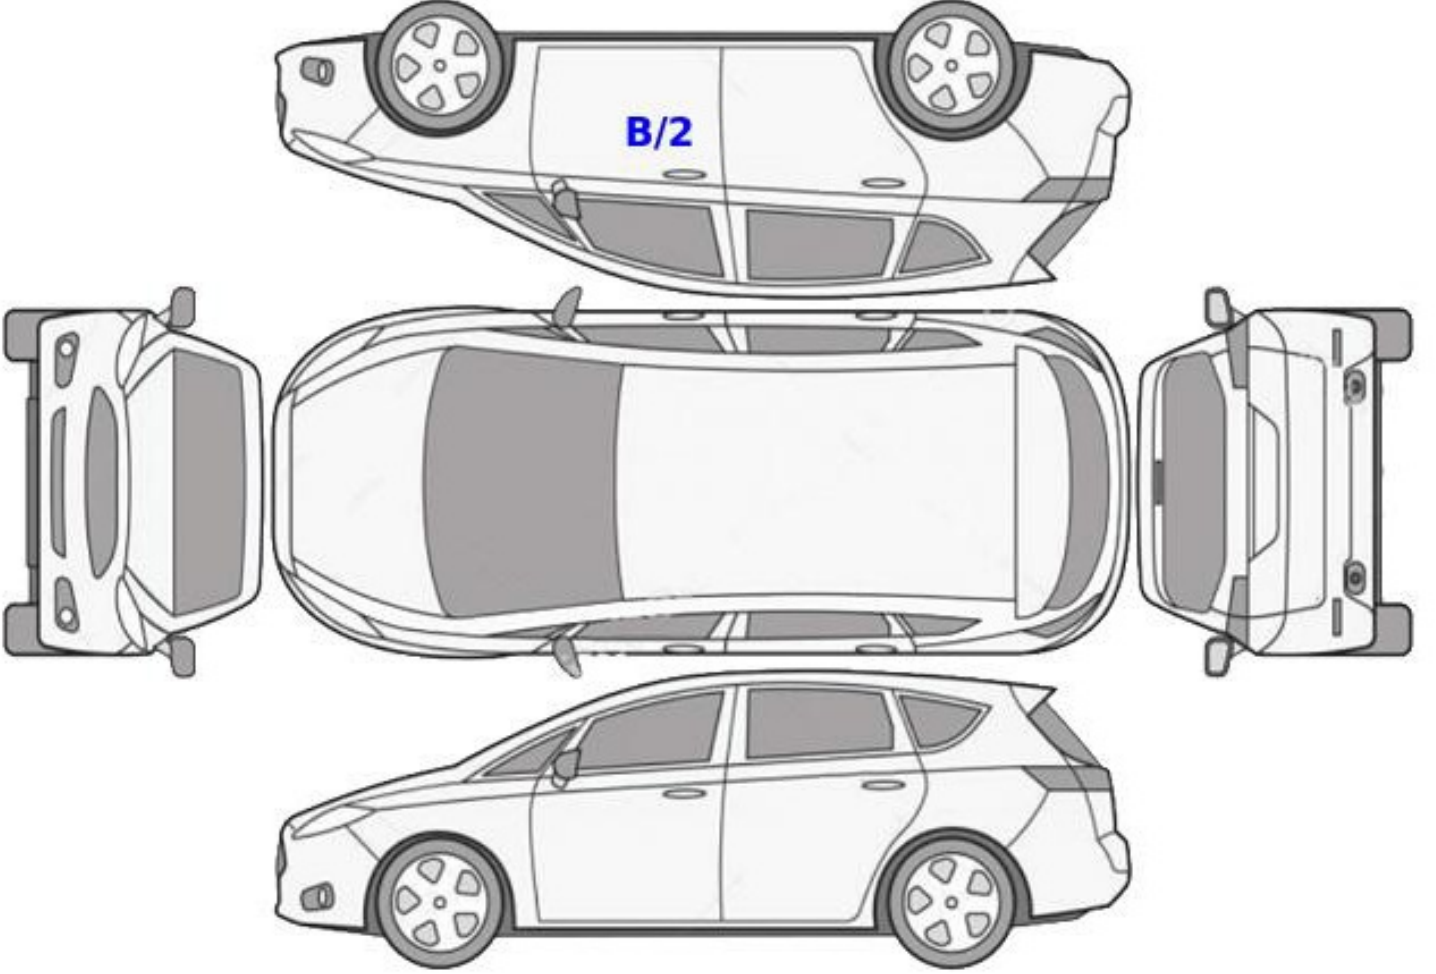
Kaporta Kontrolü(Değişmiş Boyanmış kontrolü)

B: Boyalı

B/2: Lokal Boyalı

D: Değişmiş

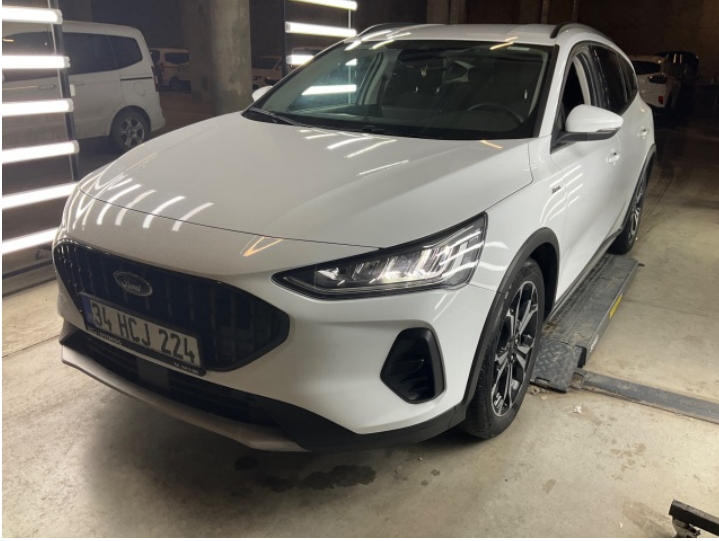
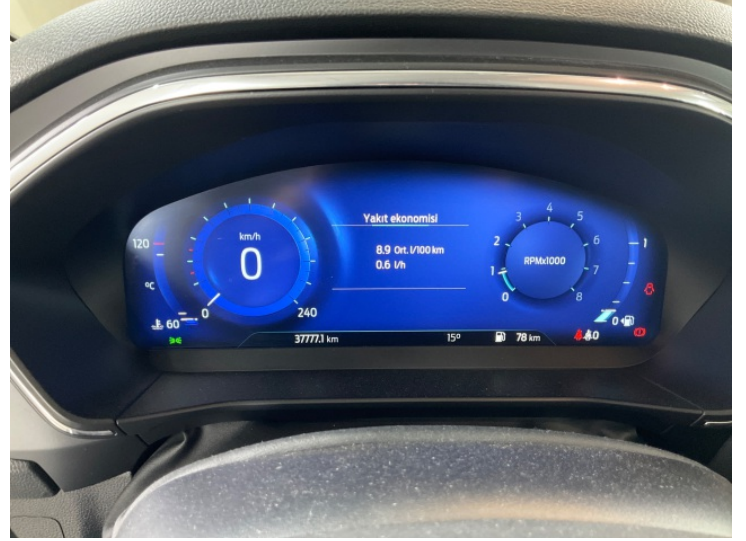
Araç Resimleri

Tavan, Tavan > Yakıcı Madde
İle Zarar Görmüş

Elektrik donanımı/Pano, Akü >
Test Sonucu

Farlar, Far camı, sol > Yüzeysel
Çizik

Çamurluk, sağ arka, Çamurluk,
sağ arka > Noktasal Ezik
