Rapor Tarihi: 10.07.2025 12:23 Bayi No: 0601 Sayfa: 1/9  
Rapor No: 06-01-1393077 Araç Giriş Tarihi: 10.07.2025 11:30 Araç Çıkış Tarihi: 10.07.2025 12:23  
Mersis No: 0309073518100001

# Full Plus Ekspertiz

## 06DVP713

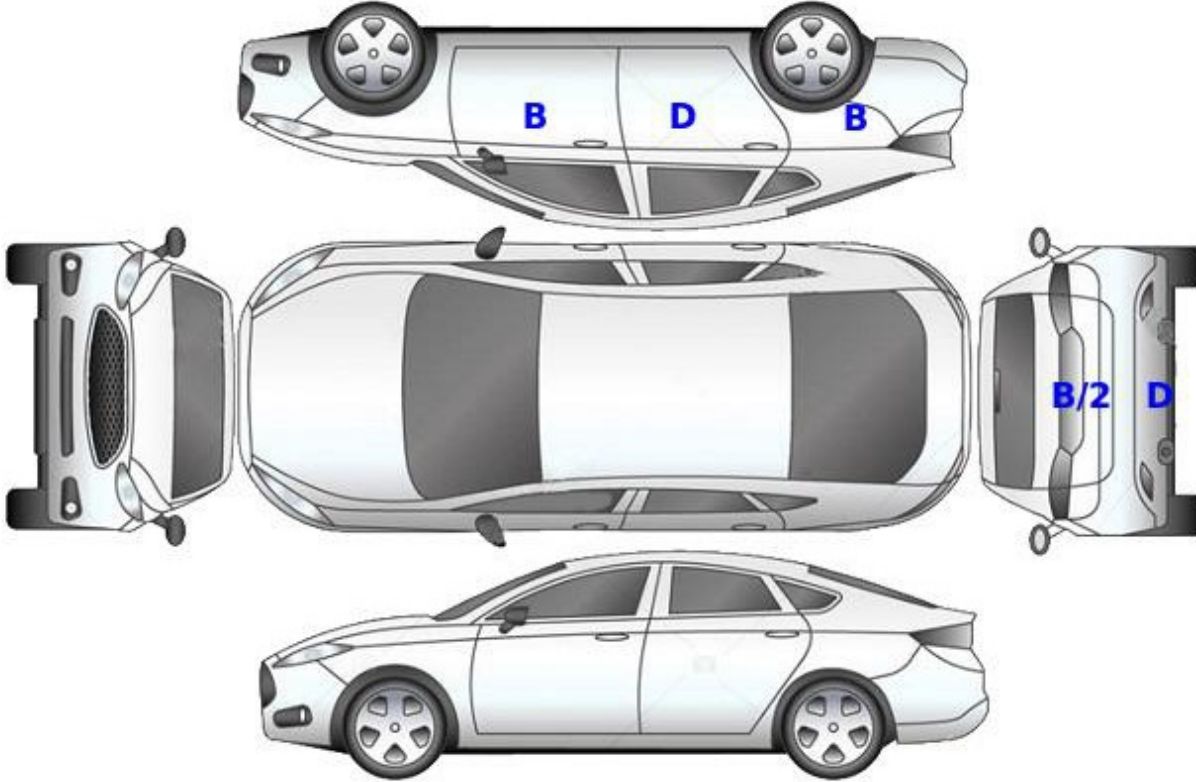
## Kaporta Kontrolü(Değişmiş Boyanmış kontrolü)

B: Boyalı

B/2: Lokal Boyalı

D: Değişmiş

C-direk, sağ - Lokal Boya

Sağ ön kapı içi ve bagaj kapağı içi lokal boyalı.

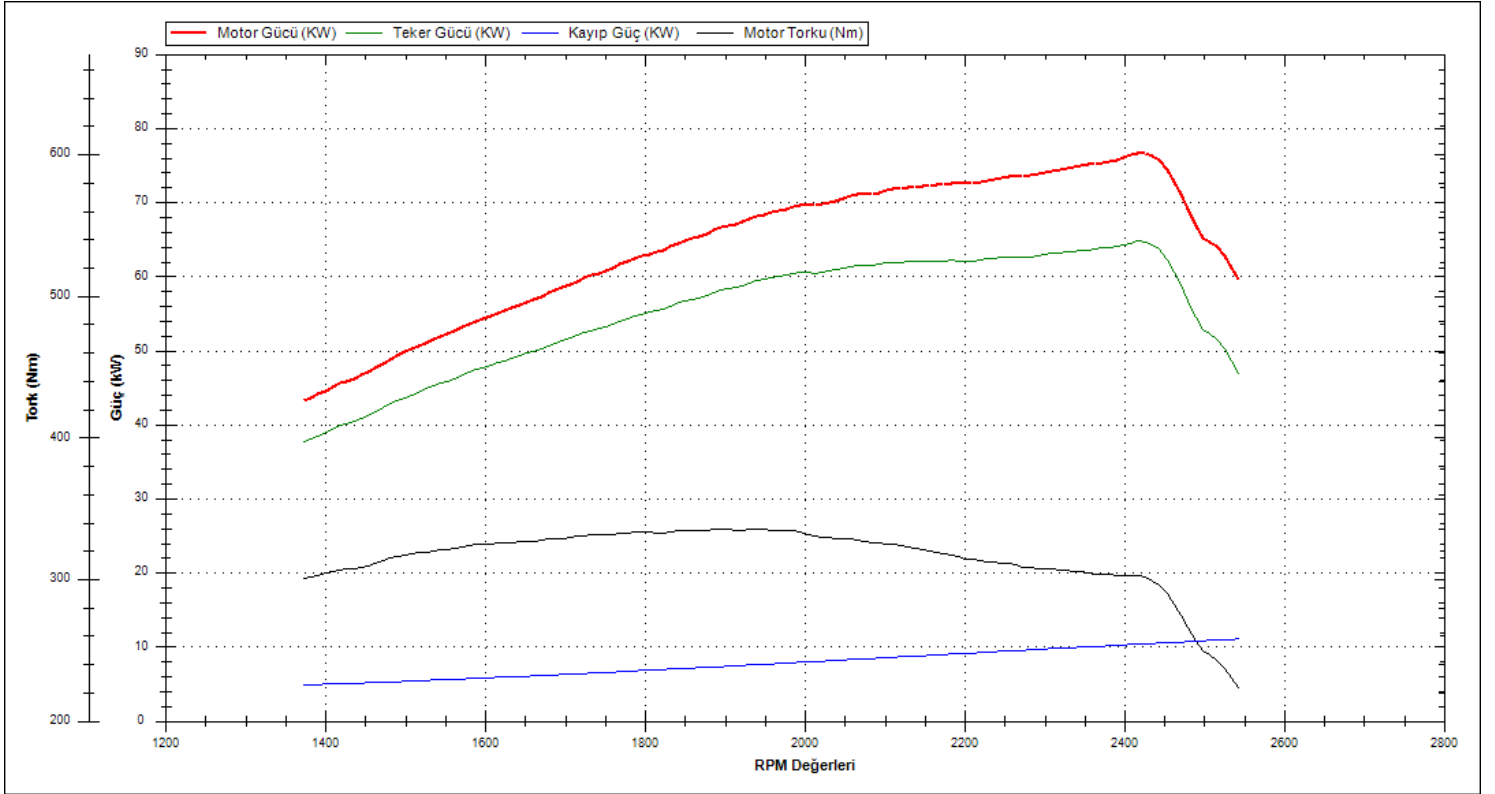
## RPM (Devir/dk) Grafiği

| Ölçülen Motor Torku | Teker Torku | Teker Gücü | Test Hızı |
| 335 | 293 | 64 | 145 |
| Ruhsat Verisi Güç | Test Sonucu Güç | Kayıp Güç | Performans % |
| 91 | 76 | 11 | 83,52 |
