# Full Plus Ekspertiz

## 06FAL643

Ford Focus 1.0 Ecoboost mHEV Flex

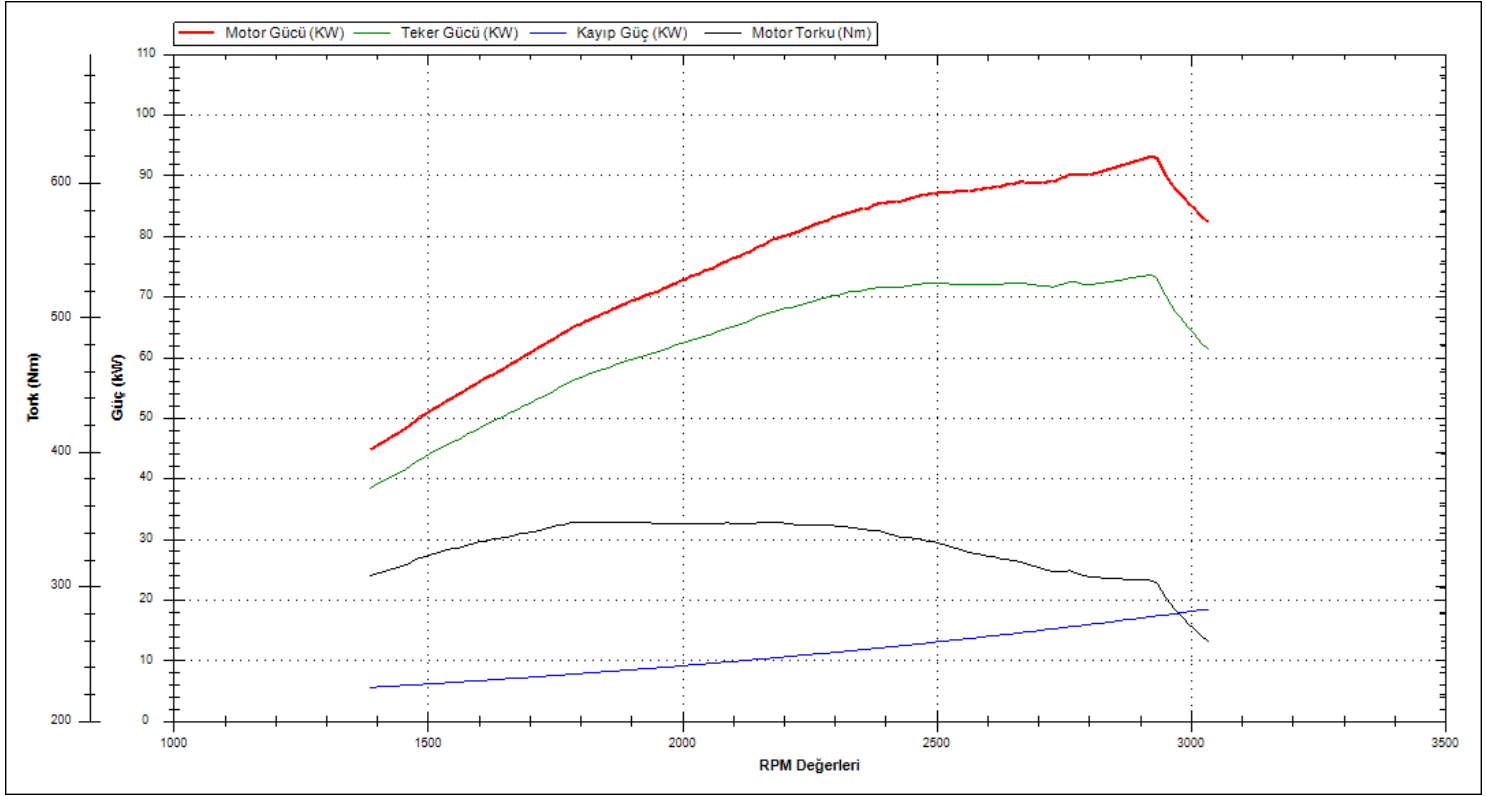
## RPM (Devir/dk) Grafiği

| Ölçülen Motor Torku | Teker Torku | Teker Gücü | Test Hızı |
| 348 | 301 | 73 | 175 |
| Ruhsat Verisi Güç | Test Sonucu Güç | Kayıp Güç | Performans % |
| 91 | 93 | 18 | 100,00 |
