Rapor Tarihi: 13.11.2025 09:37 Bayi No: 0601 Sayfa: 1/11  
Rapor No: 06-01-1435384 Araç Giriş Tarihi: 13.11.2025 09:05 Araç Çıkış Tarihi: 13.11.2025 09:37  
Mersis No: 0309073518100001

# Full Plus Ekspertiz

## 06DTL263

Ford Focus 1.0i 12V GTDi EcoBoost

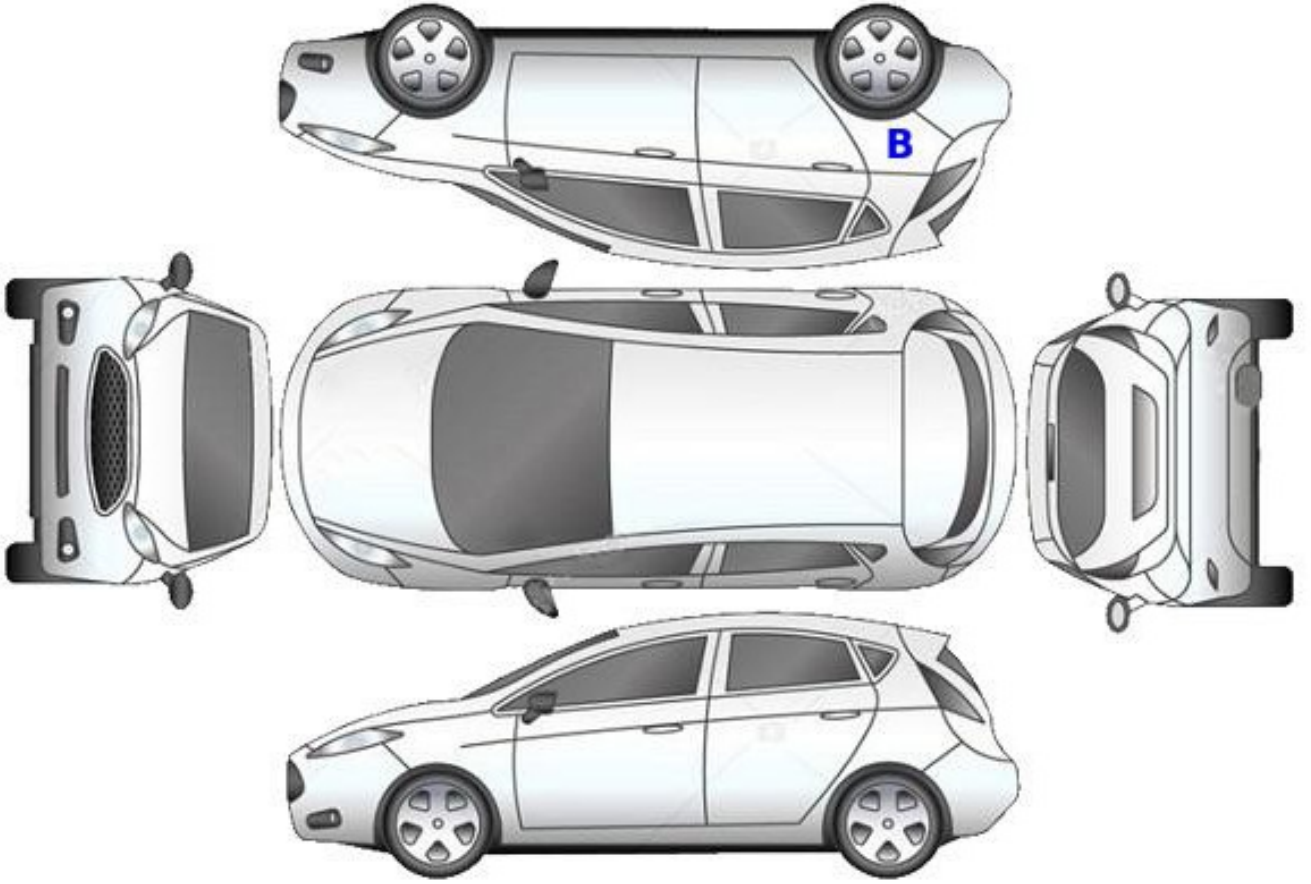
## Kaporta Kontrolü(Değişmiş Boyanmış kontrolü)

**B: Boyalı**

**B/2: Lokal Boyalı**

**D: Değişmiş**

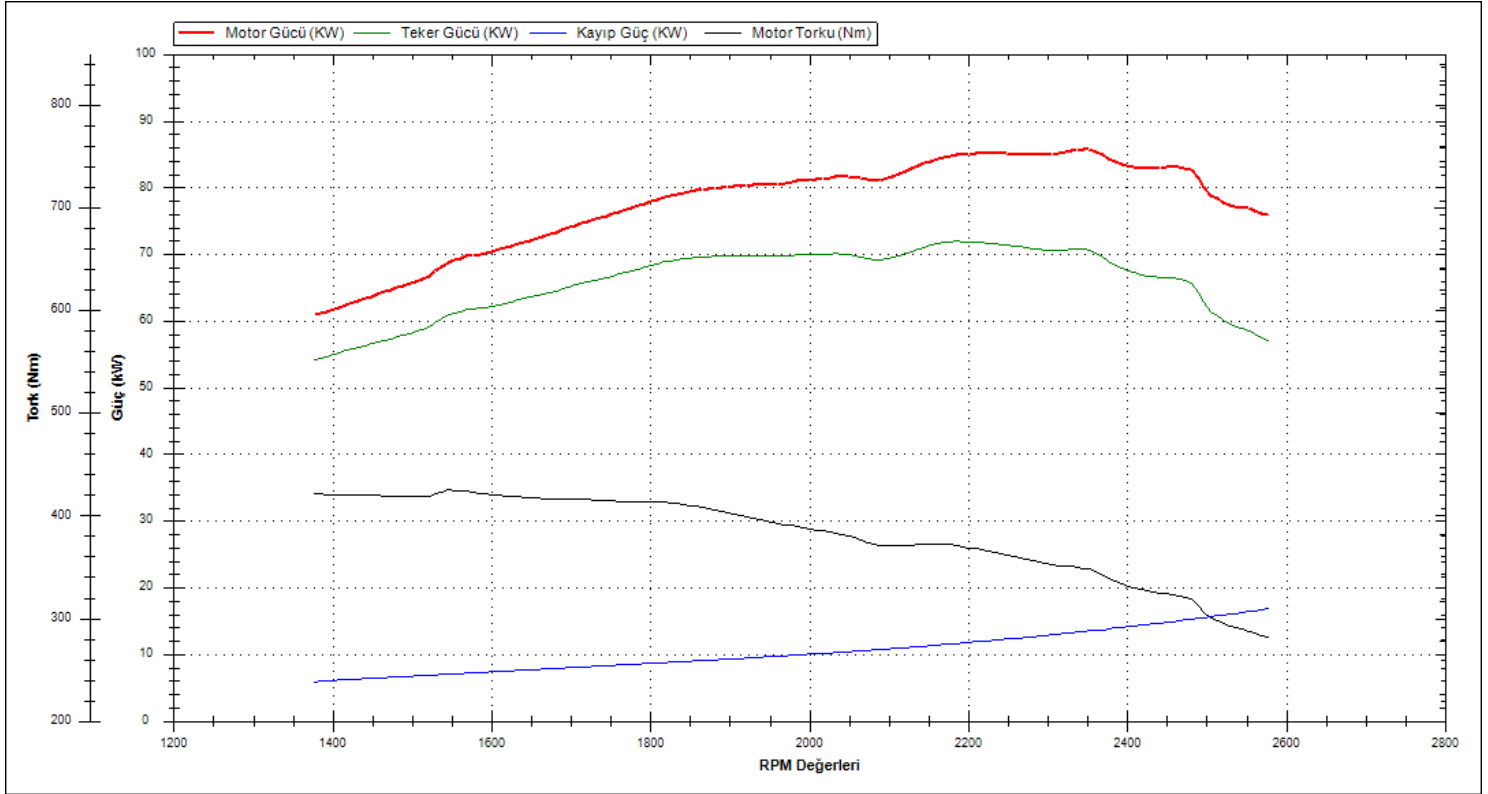
## RPM (Devir/dk) Grafiği

| Ölçülen Motor Torku | Teker Torku | Teker Gücü | Test Hızı |
| 424 | 376 | 71 | 141 |
| Ruhsat Verisi Güç | Test Sonucu Güç | Kayıp Güç | Performans % |
| 91 | 85 | 16 | 93,41 |

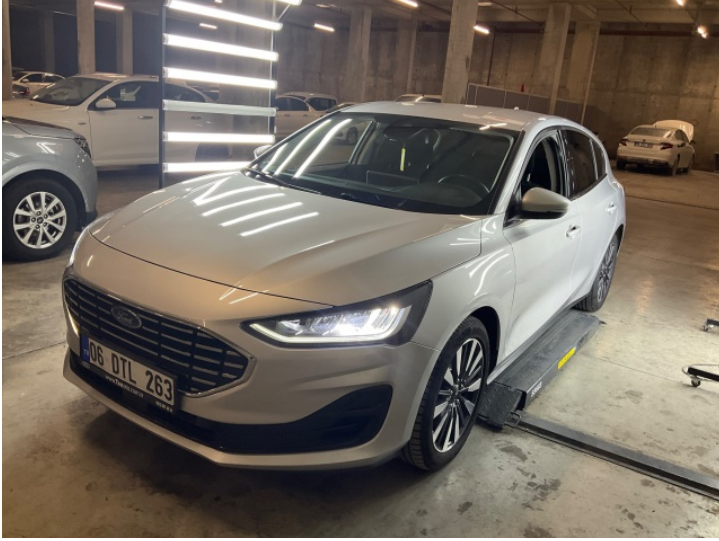
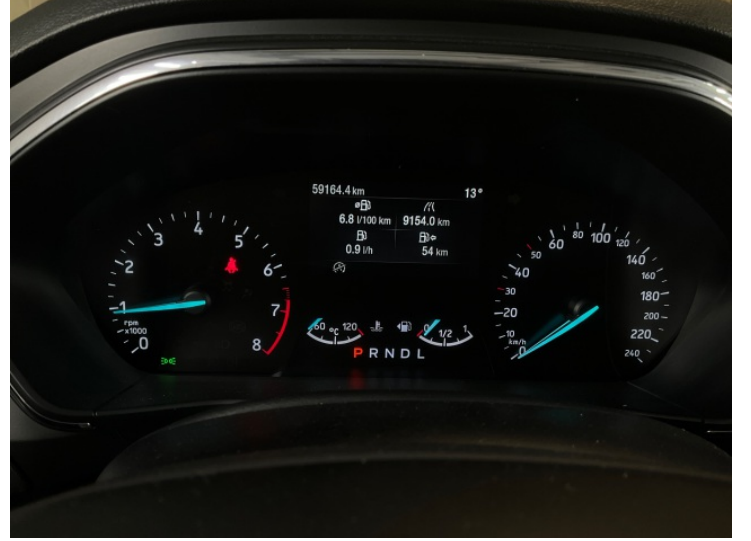
## Çizik

Çamurluk, sağ, Çamurluk, sağ  
> Çizik

Kapı, sağ ön, Kapı, sağ ön >  
Çizik

Çamurluk, sağ arka, Çamurluk,  
sağ arka > Çizik

Kapı, sol ön, Kapı, sol ön >  
Çizik
