Rapor Tarihi: 02.10.2025 17:15 Bayi No: 0601 Sayfa: 1/11  
Rapor No: 06-01-2420909 Araç Giriş Tarihi: 27.09.2025 10:40 Araç Çıkış Tarihi: 02.10.2025 17:15  
Mersis No: 0309073518100001

# Full Plus Ekspertiz

## 06EEY081

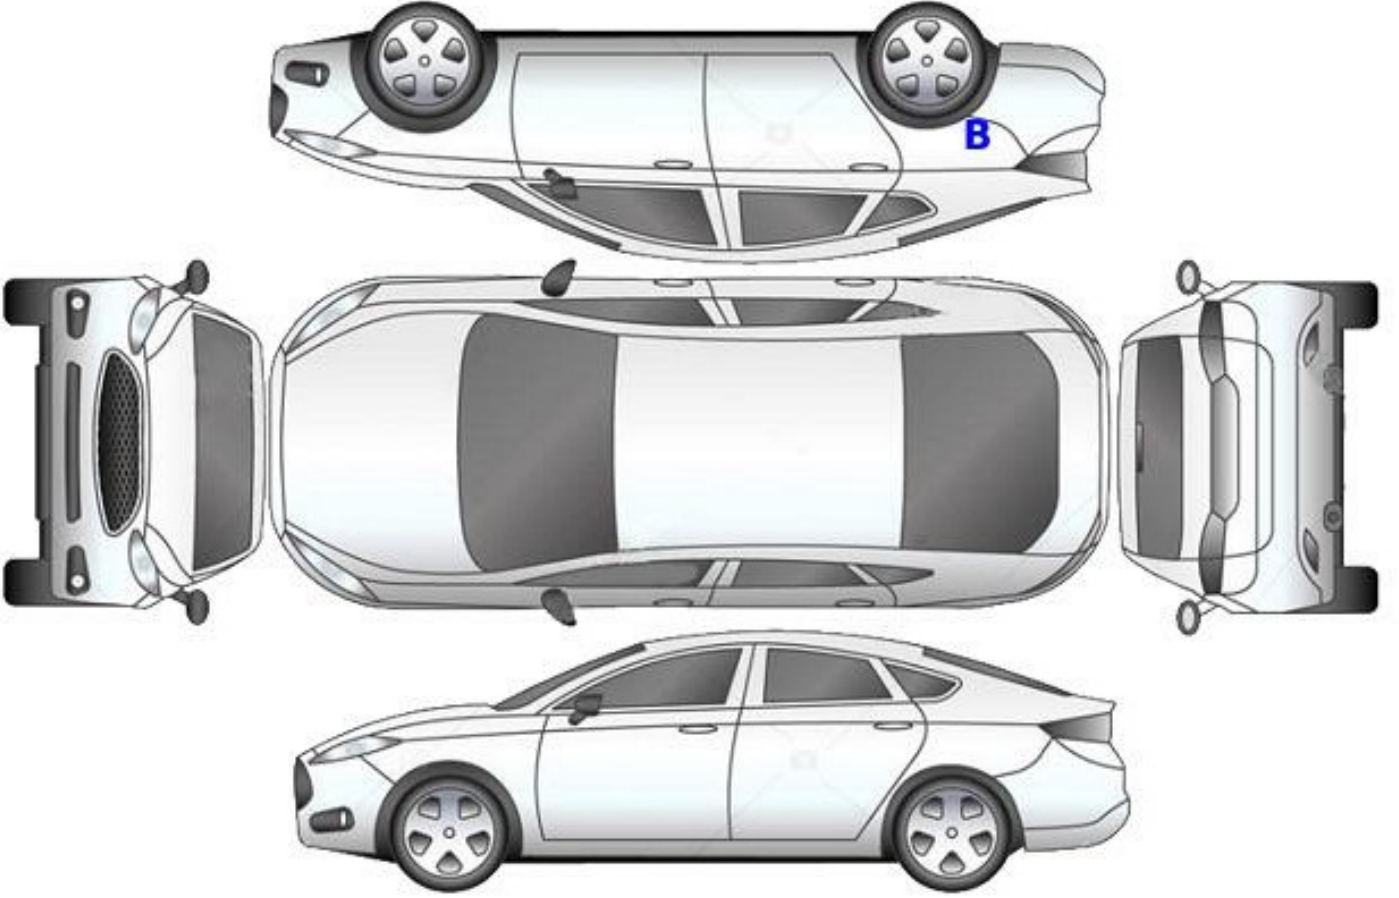
## Kaporta Kontrolü(Değişmiş Boyanmış kontrolü)

**B: Boyalı**

**B/2: Lokal Boyalı**

**D: Değişmiş**

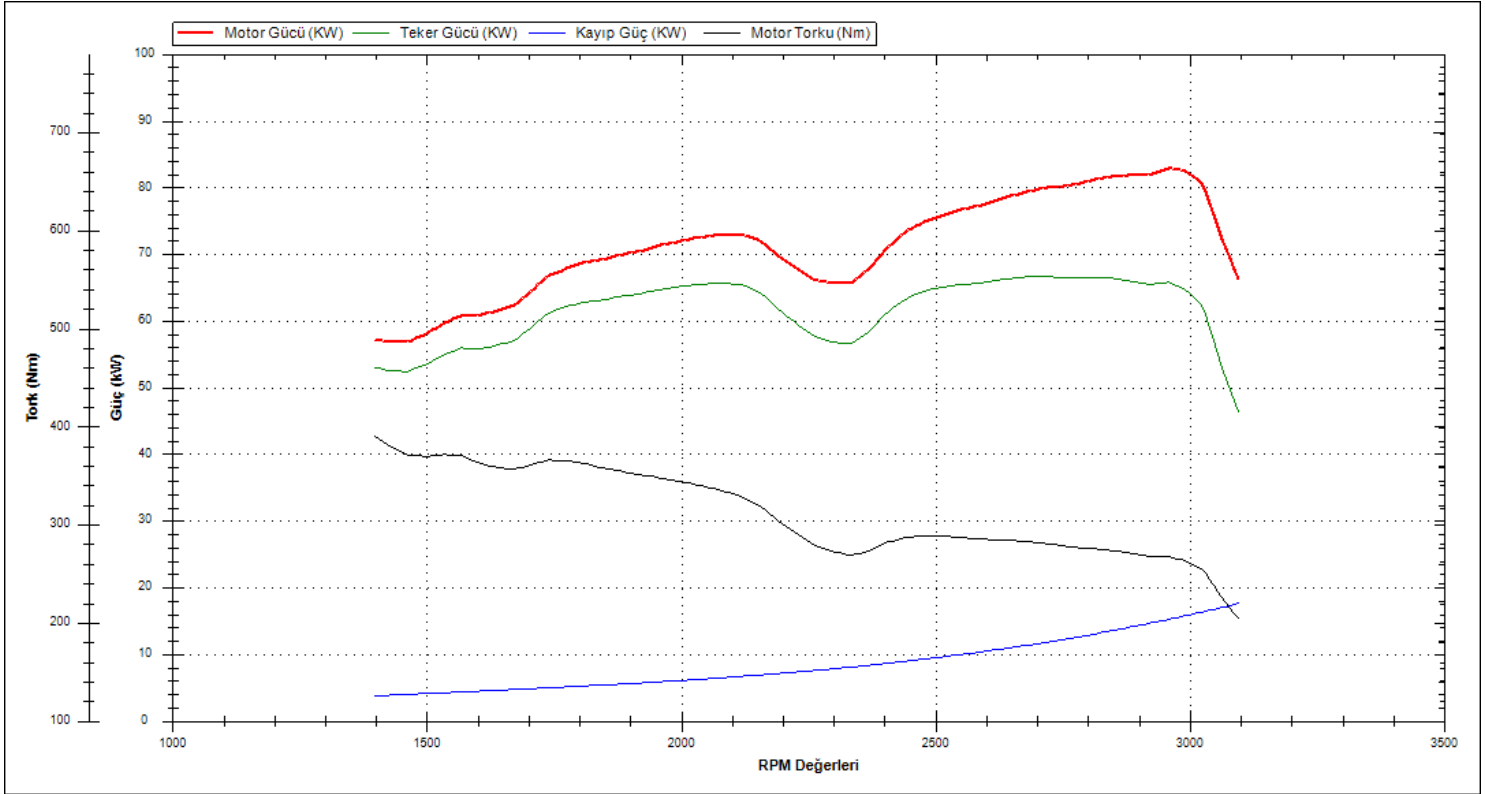
## RPM (Devir/dk) Grafiği

| Ölçülen Motor Torku | Teker Torku | Teker Gücü | Test Hızı |
| 390 | 361 | 66 | 177 |
| Ruhsat Verisi Güç | Test Sonucu Güç | Kayıp Güç | Performans % |
| 84 | 82 | 17 | 97,62 |
