# Full Plus Ekspertiz

## 06EMT790

## Araç Bilgileri

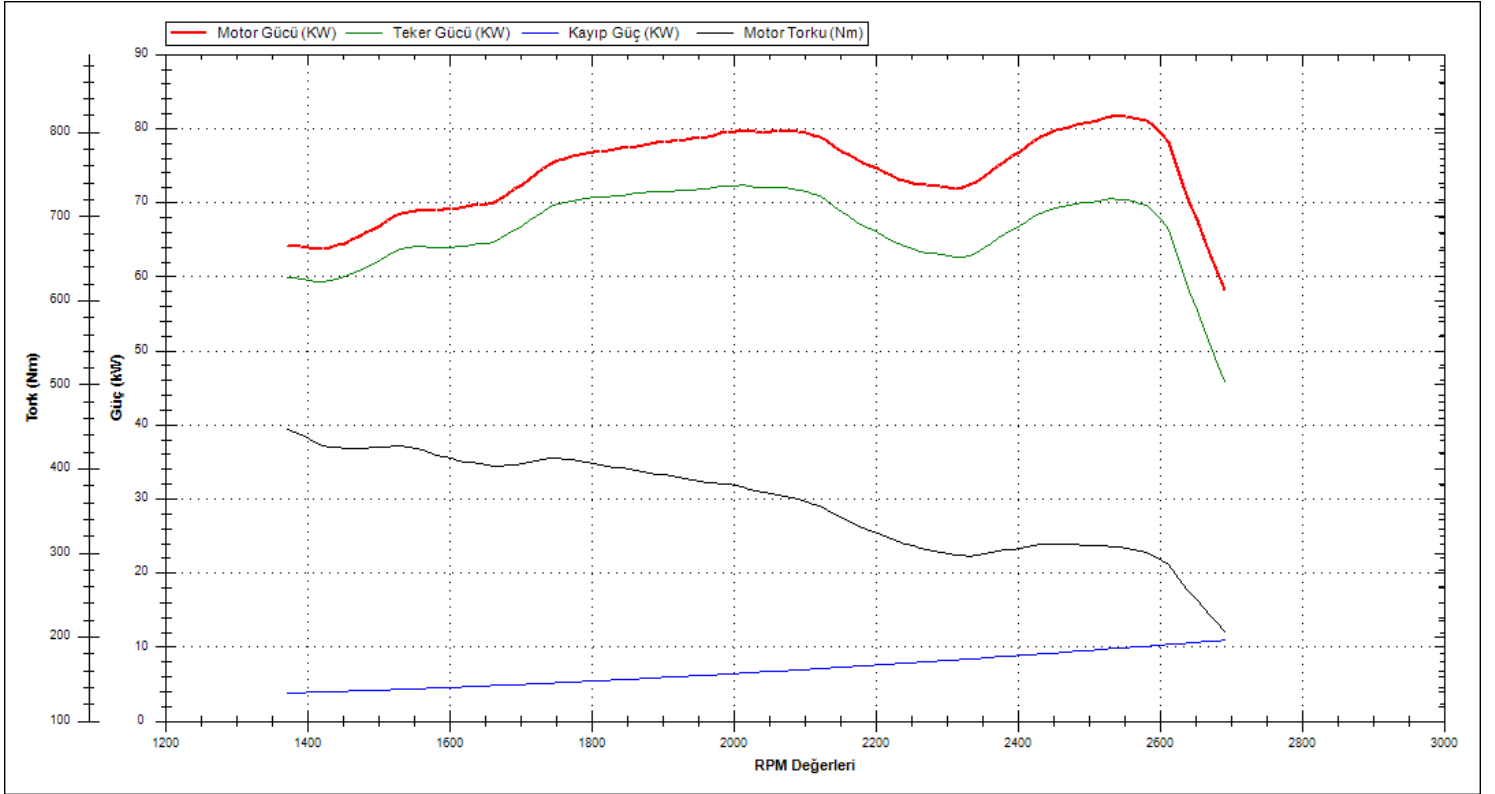
## RPM (Devir/dk) Grafiği

| Ölçülen Motor Torku | Teker Torku | Teker Gücü | Test Hızı |
| 446 | 416 | 72 | 152 |
| 84 | 81 | 10 | 96,43 |

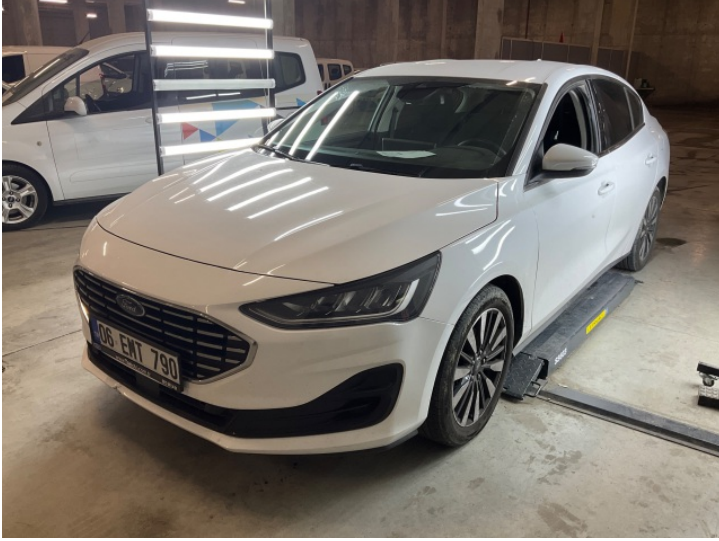
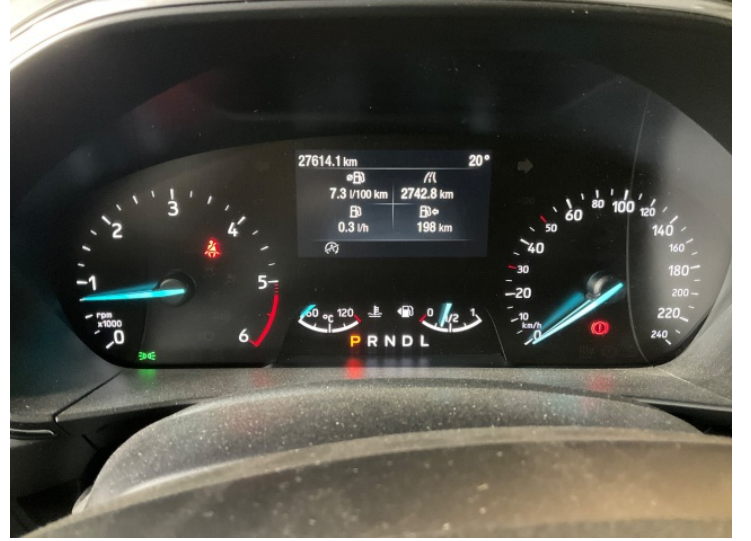
## Araç Resimleri

| | Durum | Notlar |
|---|---|---|
| Araç Kaporta Aksamı | | Ön tampon hüda hasar mevcut. |
| Taban, Tavan, Koltuk ve Kapı Döşemeleri | | Kirli |

Tampon, ön, Ön tampon > Hasarlı

Döşemeler/Kapaklar, Döşemeler/Kapaklar > Kirlenmiş
