# Full Plus Ekspertiz

## 06EVV231

Ford Focus 1.5 EcoBlue

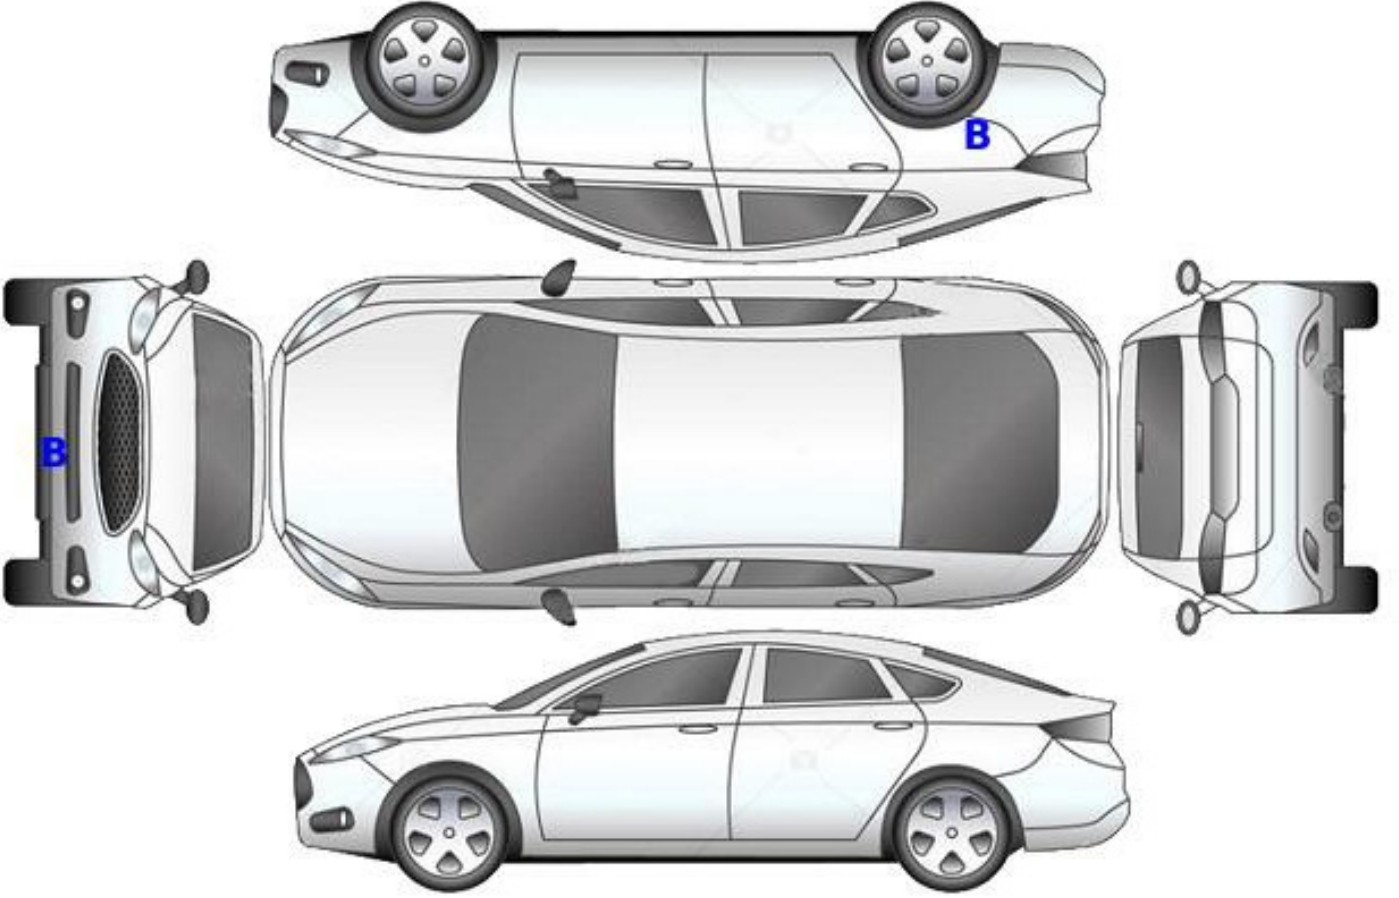
## Kaporta Kontrolü(Değişmiş Boyanmış kontrolü)

**B: Boyalı**

**B/2: Lokal Boyalı**

**D: Değişmiş**

Sağ Üst Frangart - Lokal Boya

Sağ arka çamurluk işlemli boyalı.

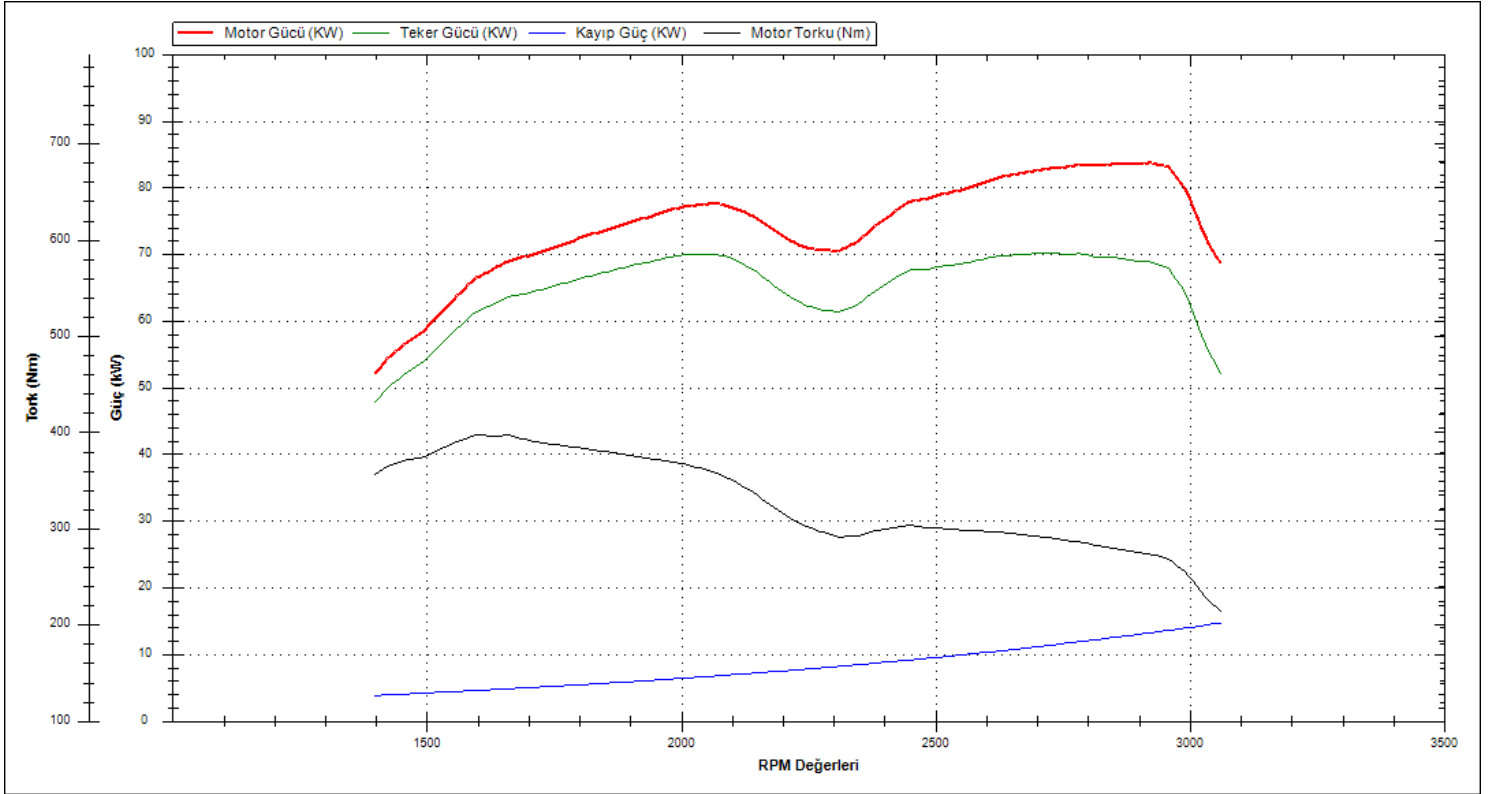
## RPM (Devir/dk) Grafiği

| Ölçülen Motor Torku | Teker Torku | Teker Gücü | Test Hızı |
| 397 | 365 | 70 | 175 |
| Ruhsat Verisi Güç | Test Sonucu Güç | Kayıp Güç | Performans % |
| 84 | 83 | 14 | 98,81 |

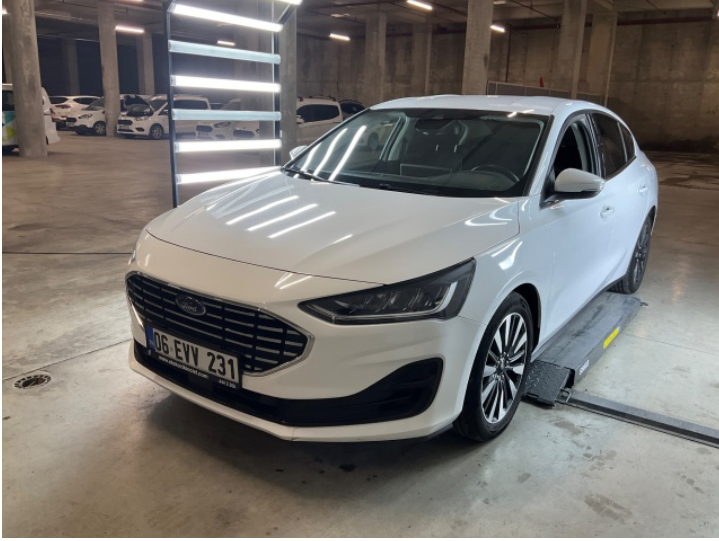
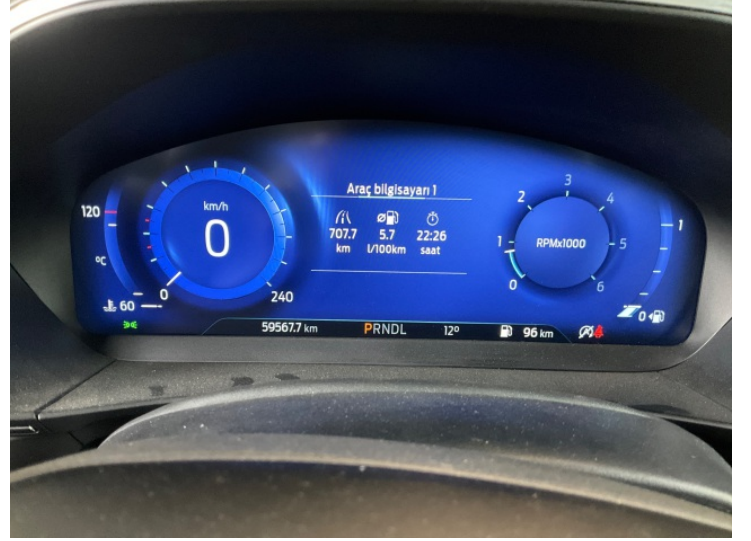
## Araç Resimleri

## Çizik

Camlar, Ön cam fitili > Çizik

Döşemeler/Kapaklar, Döşemeler/Kapaklar > Çizik
