| Rapor No: | 06-01-1474226 | Araç Giriş Tarihi: | 27.03.2026 17:32 | Araç Çıkış Tarihi: | 28.03.2026 12:02 |

# Full Plus Ekspertiz

## 06ETC710

Ford Focus 1.5 EcoBlue

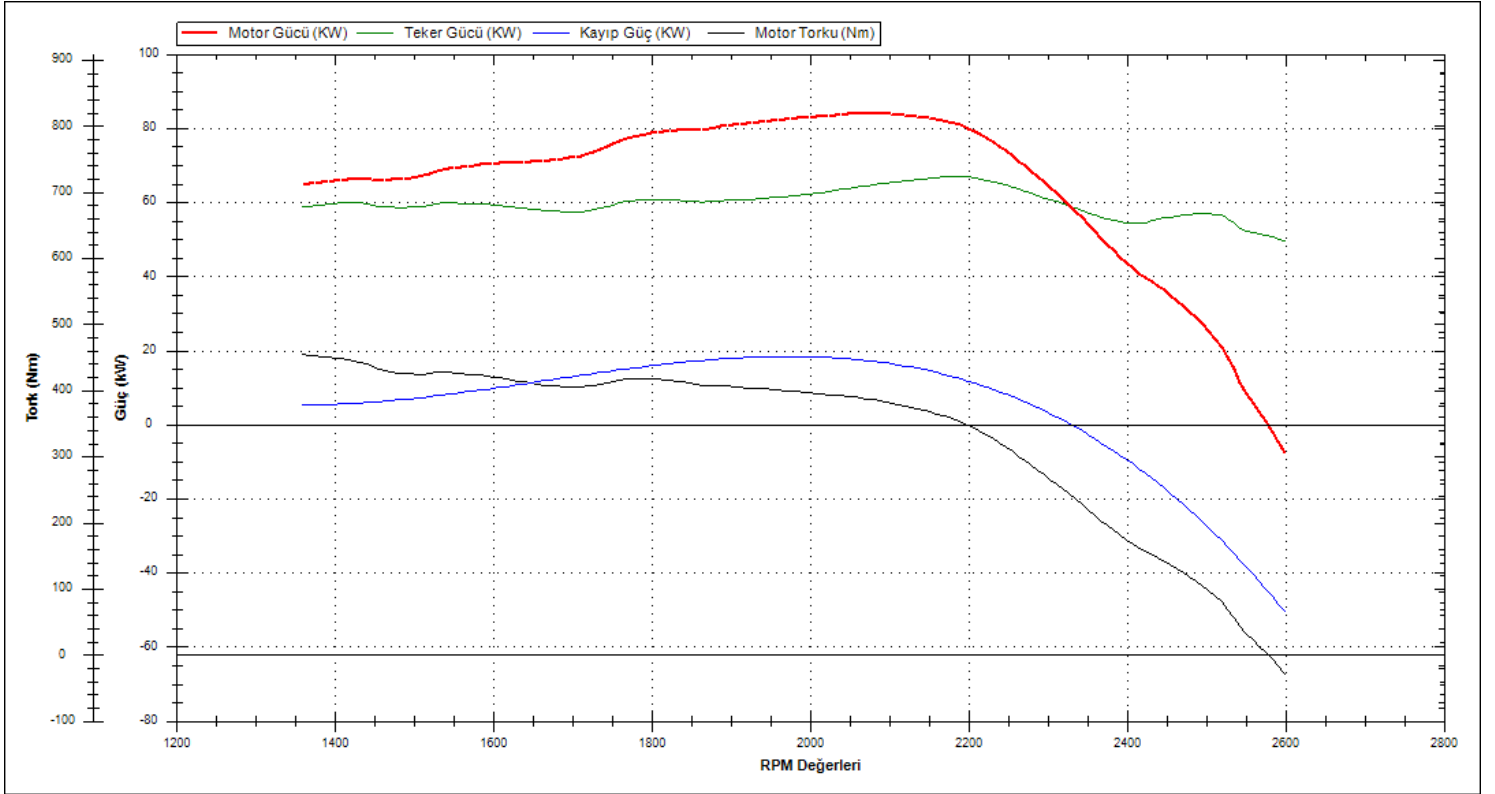
## RPM (Devir/dk) Grafiği

| Ölçülen Motor Torku | Teker Torku | Teker Gücü | Test Hızı |
| 388 | 372 | 67 | 142 |
| Ruhsat Verisi Güç | Test Sonucu Güç | Kayıp Güç | Performans % |
| 84 | 79 | 9 | 94,05 |

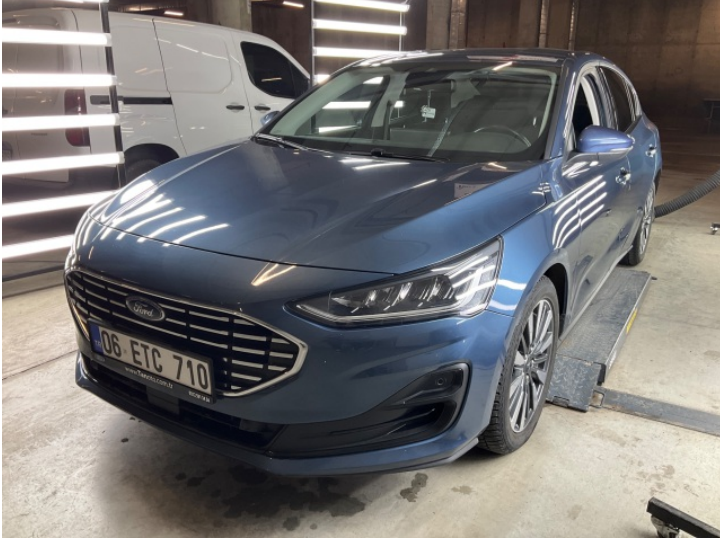
## Çizik

| | Durum | Notlar |
|---|---|---|
| Araç Kaporta Aksamı | | Çizik mevcut |

Tampon, ön, Ön tampon >  
Çizik
