# Full Plus Ekspertiz

## 34NOE685

Ford Focus 1.5 EcoBlue

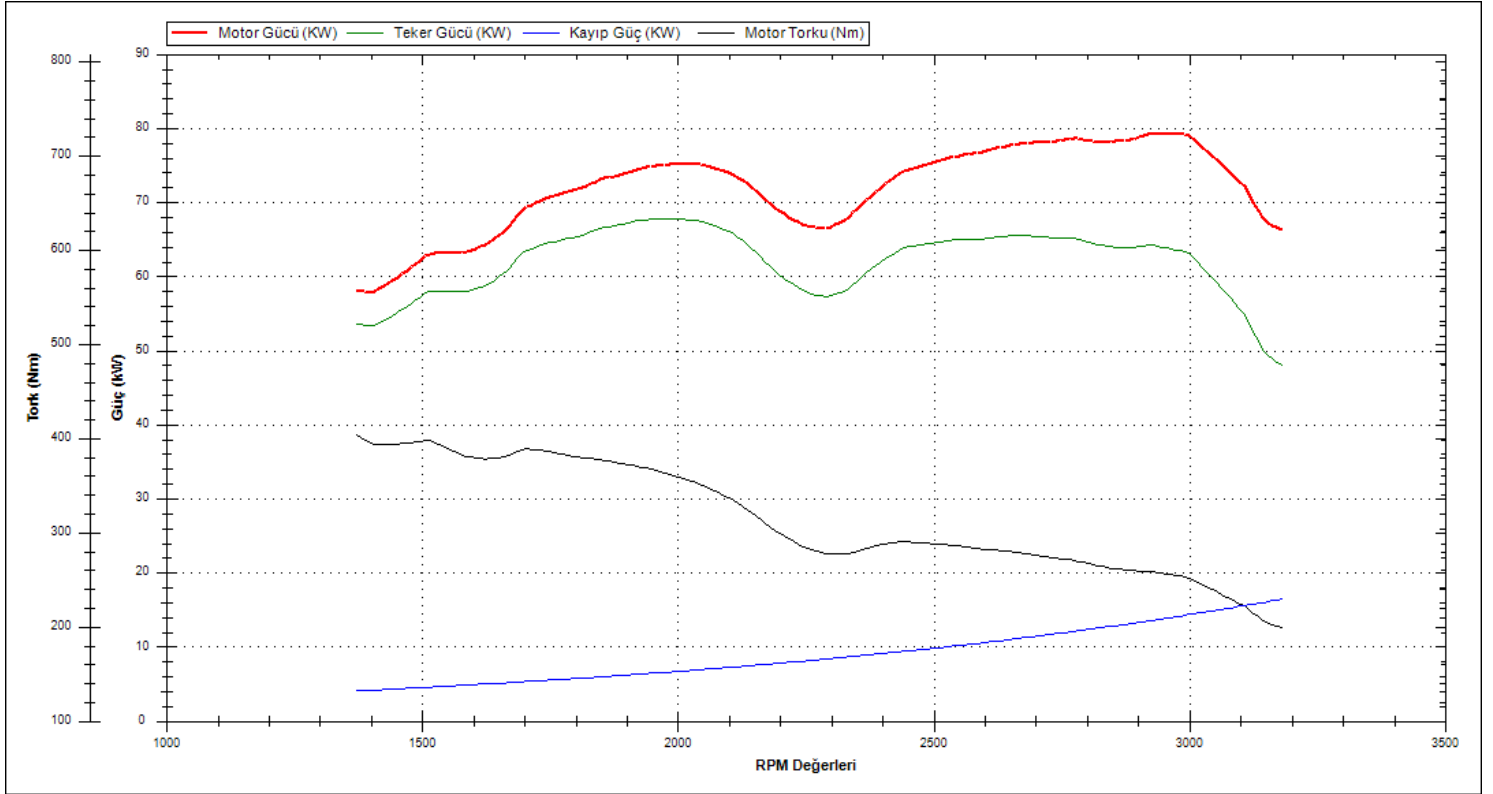
## RPM (Devir/dk) Grafiği

| Ölçülen Motor Torku | Teker Torku | Teker Gücü | Test Hızı |
| 404 | 372 | 67 | 175 |
| Ruhsat Verisi Güç | Test Sonucu Güç | Kayıp Güç | Performans % |
| 84 | 79 | 16 | 94,05 |
