Rapor Tarihi: 08.05.2026 11:35
Rapor No: 06-01-1486443
Mersis No: 0309073518100001

Full Plus Ekspertiz

Plaka	34NOE252	Şanzıman Tipi	Otomatik
KM	22702	Yakıt Cinsi	Dizel
Şase	WF0MXXGCHMSB18966	Motor Gücü	84 kw
Marka	Ford	Motor Hacmi	1499cc
Rengi	BEYAZ	Model	Focus
İlk Tescil Tarihi	07-08-2025	Sonraki Muayene Tar.	15-05-2028
Model Yılı	2025	Araç Tipi	Sedan
Ruhsat Sahibi	TAN OTO	Kapı Sayısı	4 Kapı

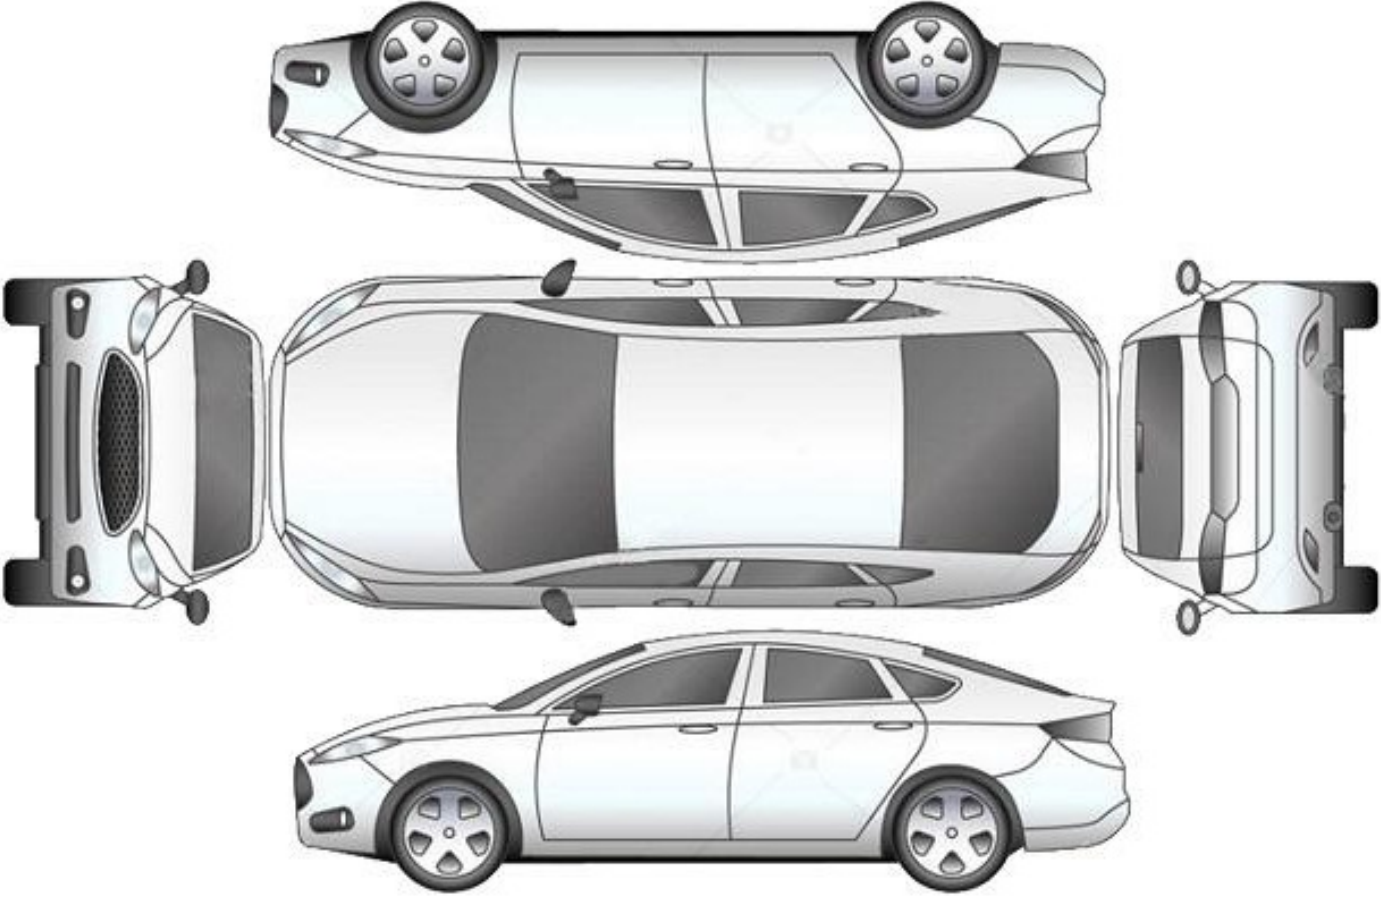
Kaporta Kontrolü(Değişmiş Boyanmış kontrolü)

*****Araçta değişmiş ve boyanmış parça bulunmamaktadır*****

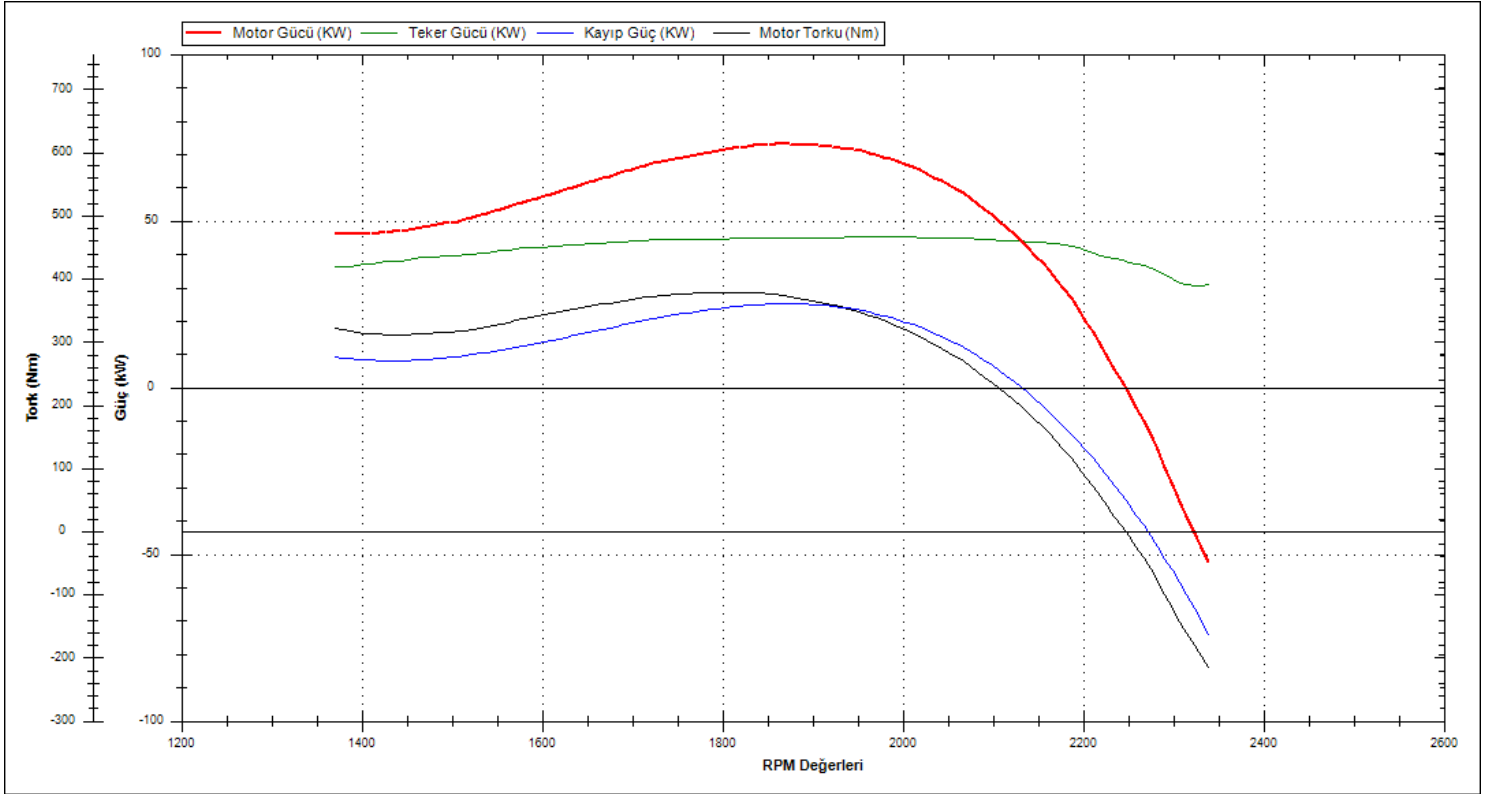
RPM (Devir/dk) Grafiği

Ölçülen Motor Torku	Teker Torku	Teker Gücü	Test Hızı
377	253	45	112
NM	NM	KW	km/h
Ruhsat Verisi Güç	Test Sonucu Güç	Kayıp Güç	Performans %
84	72	25	85,71
KW	KW	KW
