Rapor Tarihi: 14.05.2026 12:25
Rapor No: 06-01-1488427
Mersis No: 0309073518100001

Full Plus Ekspertiz

Plaka	34NOD959	Şanzıman Tipi	Otomatik
KM	28494	Yakıt Cinsi	Dizel
Şase	WF0MXXGCHMSP14120	Motor Gücü	84 kw
Marka	Ford	Motor Hacmi	1499cc
Rengi	GRI	Model	Focus
İlk Tescil Tarihi	06-08-2025	Sonraki Muayene Tar.	10-04-2028
Model Yılı	2025	Araç Tipi	Sedan
Ruhsat Sahibi	TAN OTO	Kapı Sayısı	4 Kapı

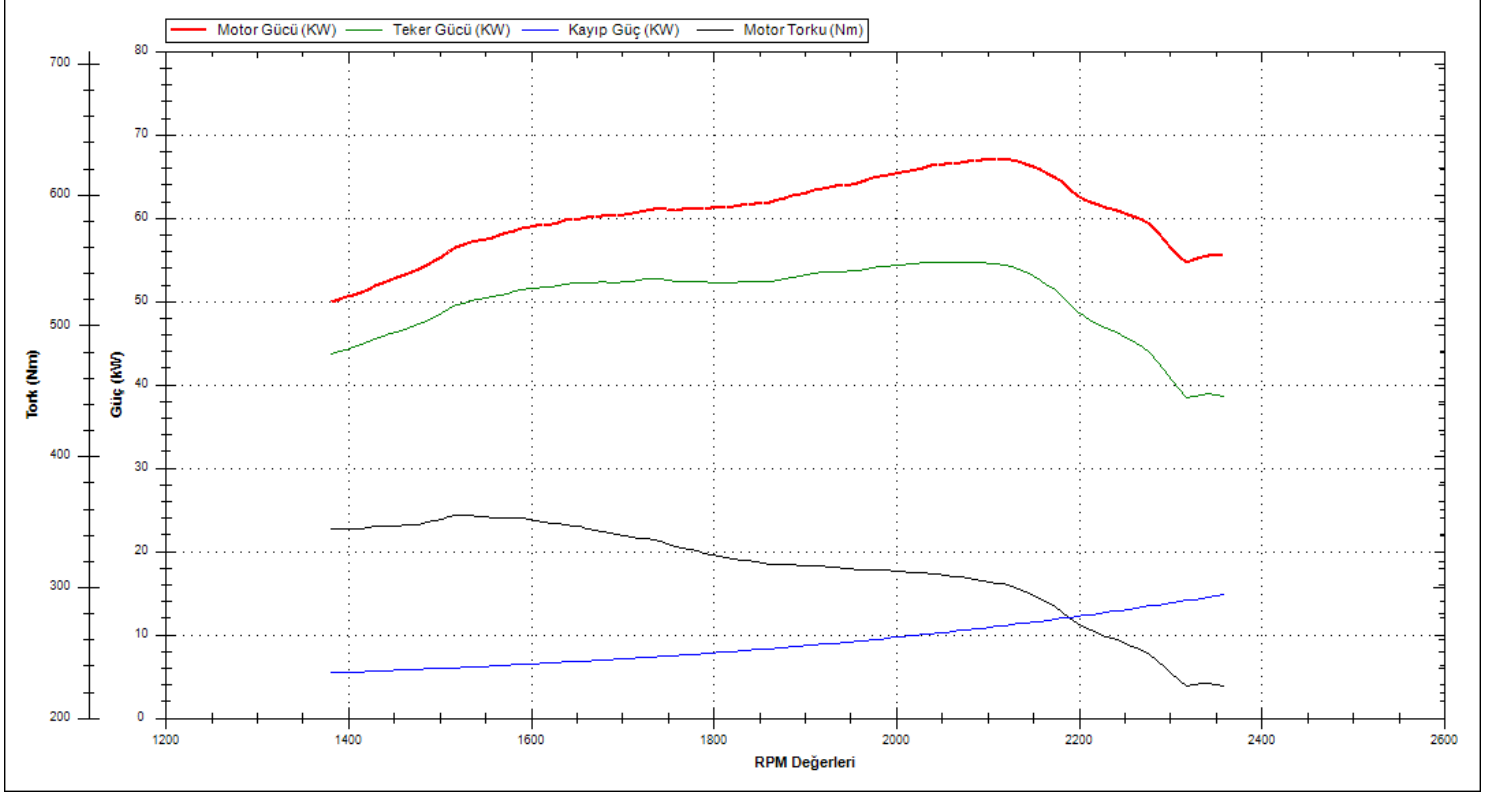
RPM (Devir/dk) Grafiği

Ölçülen Motor Torku	Teker Torku	Teker Gücü	Test Hızı
355	311	54	127
NM	NM	KW	km/h
Ruhsat Verisi Güç	Test Sonucu Güç	Kayıp Güç	Performans %
84	71	14	84,52
KW	KW	KW

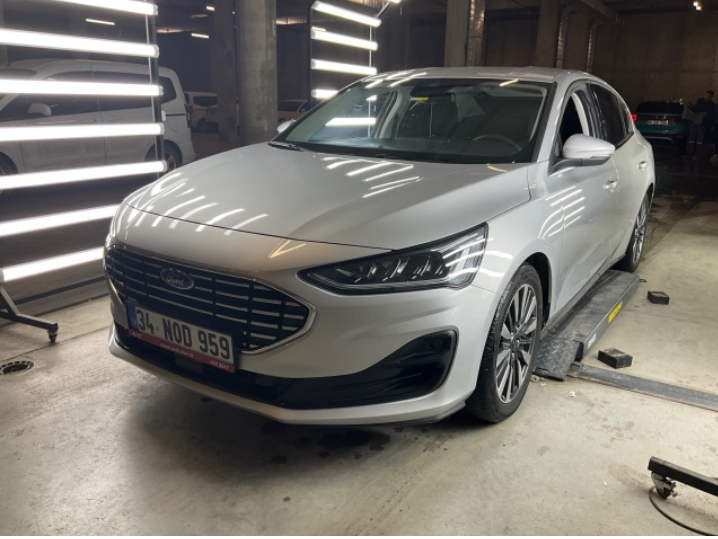
Çamurluk, sağ arka, Çamurluk, sağ arka > Yüzeysel Çizik

Muhtelif yerlerde çizik taş izleri mevcut. Genel bakım önerilir.
