# Full Plus Ekspertiz

## 06FJP679

Ford Focus 1.5 EcoBlue

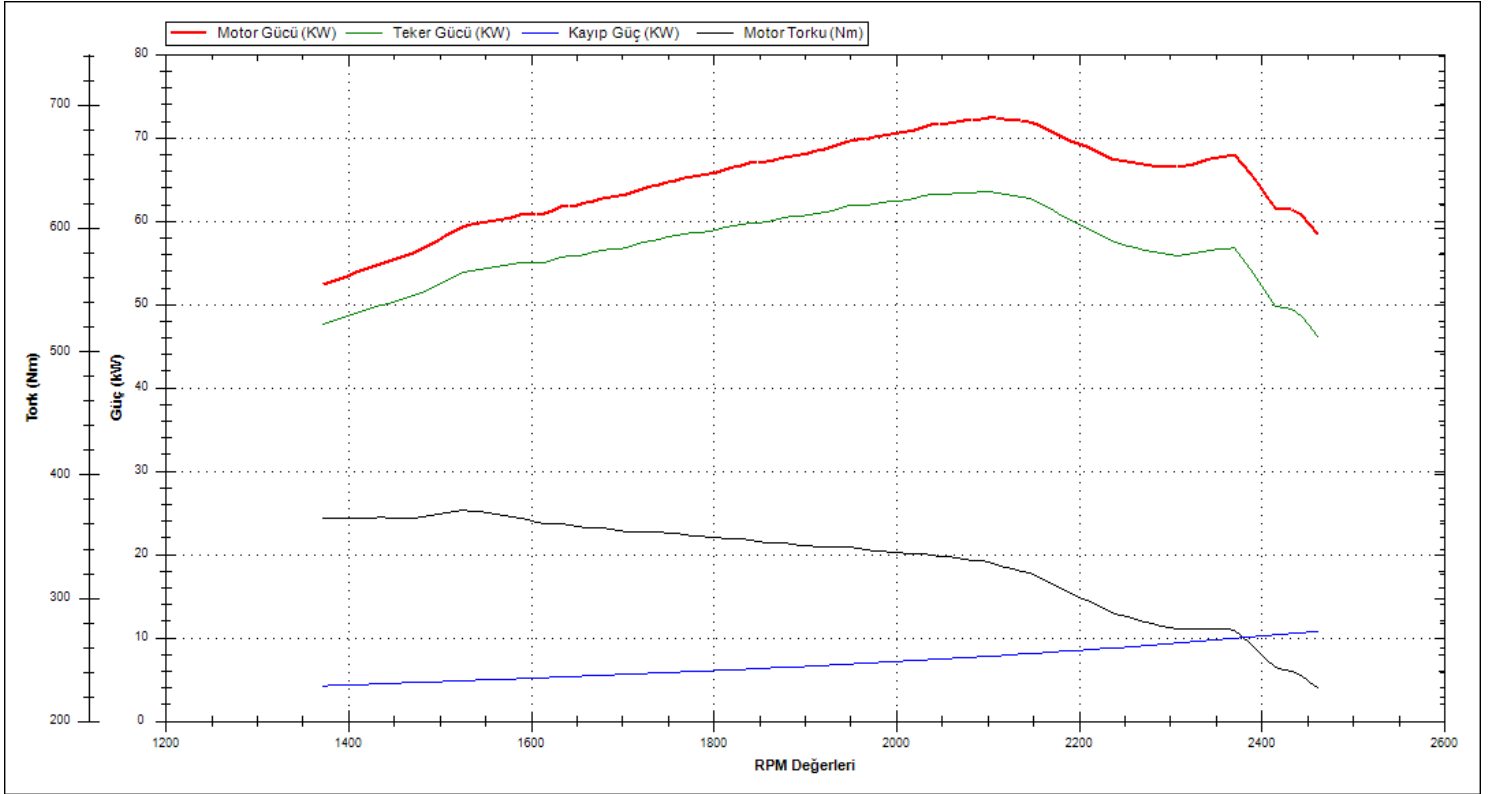
## RPM (Devir/dk) Grafiği

| 370 | 336 | 63 | 126 |
| 84 | 72 | 10 | 85,71 |
