# Full Plus Ekspertiz

## 33ATP355

| Şase | WF0MXXGCHMPM52203 | Motor Gücü | 84 kw |
| Rengi | MAVİ | Model | Focus |

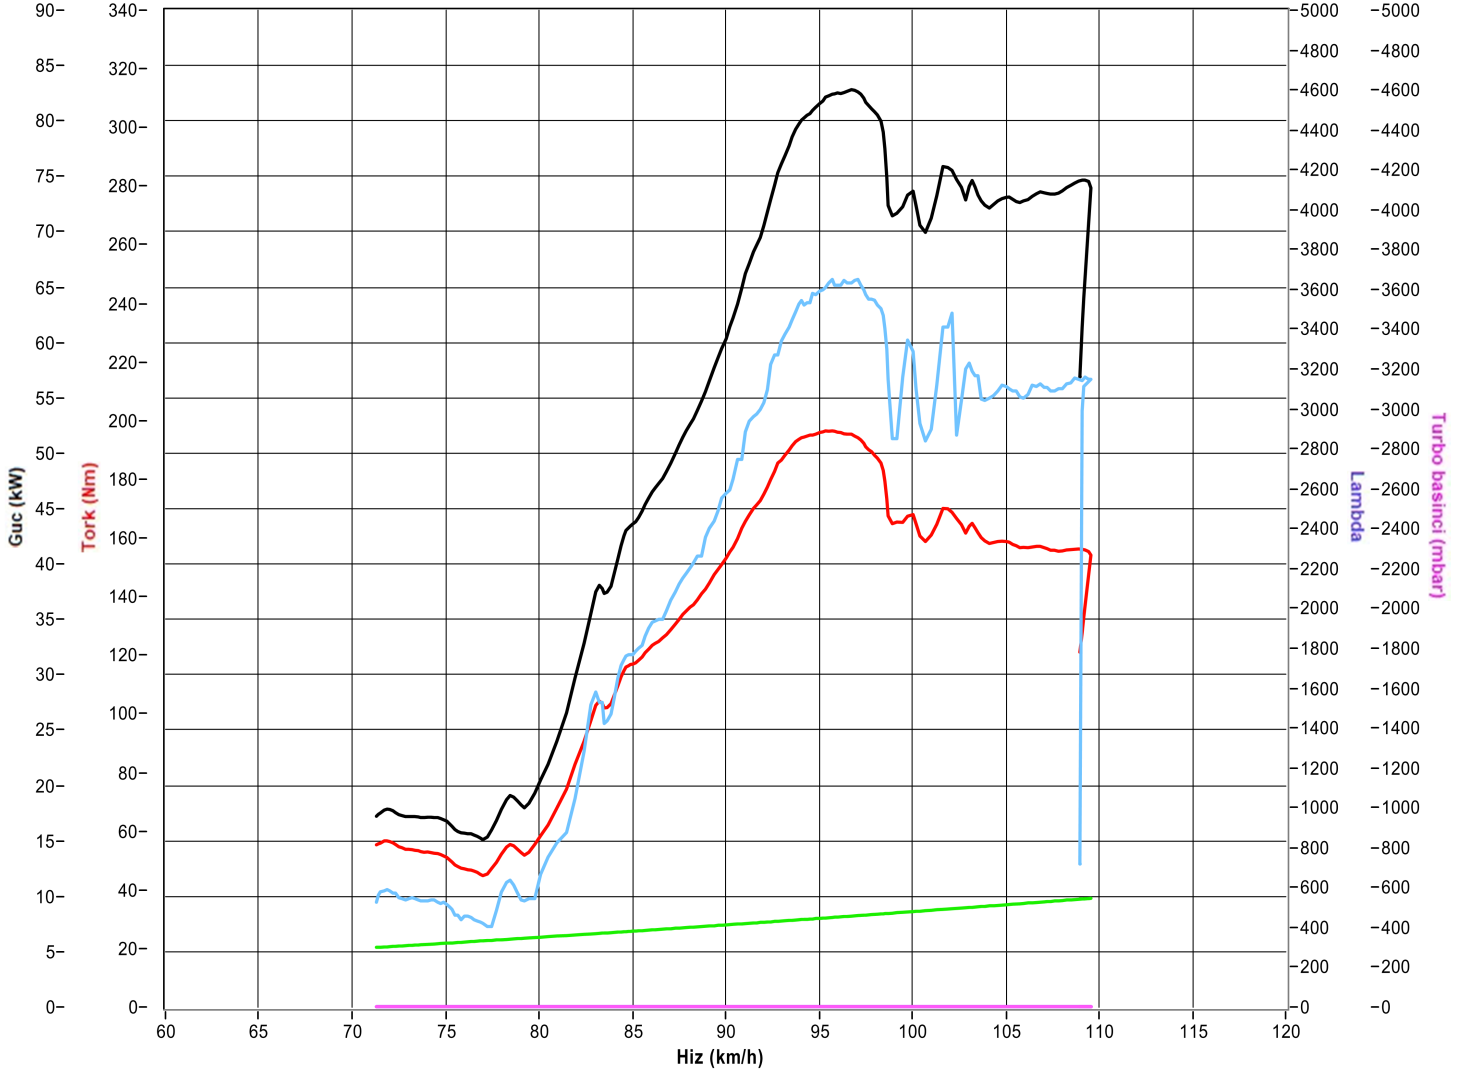
## RPM (Devir/dk) Grafiği

| Ölçülen Motor Torku | Teker Torku | Teker Gücü | Test Hızı |
| 197 | 11752 | 65,7 | 97 |
| Ruhsat Verisi Güç | Test Sonucu Güç | Kayıp Güç | Performans % |
| 84 | 82,8 | 799 | 98,57 |
