# Full Plus Ekspertiz

## 06EEV856

| Marka | Ford | Motor Hacmi | 1499cc |
| Rengi | BEYAZ | Model | Focus |

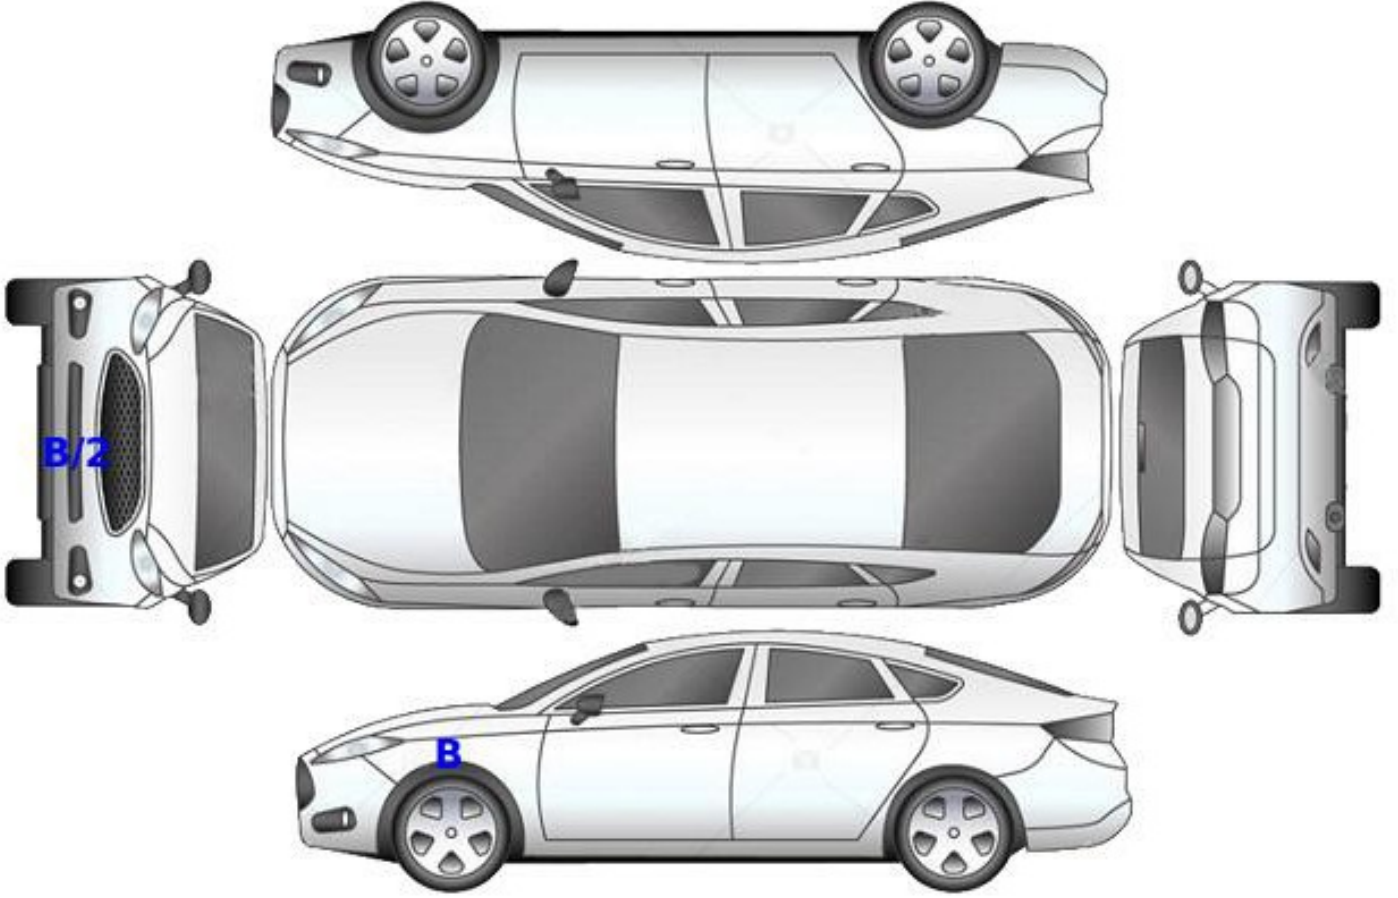
## Kaporta Kontrolü(Değişmiş Boyanmış kontrolü)

**B: Boyalı**

**B/2: Lokal Boyalı**

**D: Değişmiş**

Ön lastikler hasarlı olduğundan dolayı dyno testi yapılamadı. Sol ön çamurluk işlemlili, boyalı.
