# Full Plus Ekspertiz

## 06EEY023

| Rengi | GRI | Model | Focus |

Ford Focus 1.5 EcoBlue

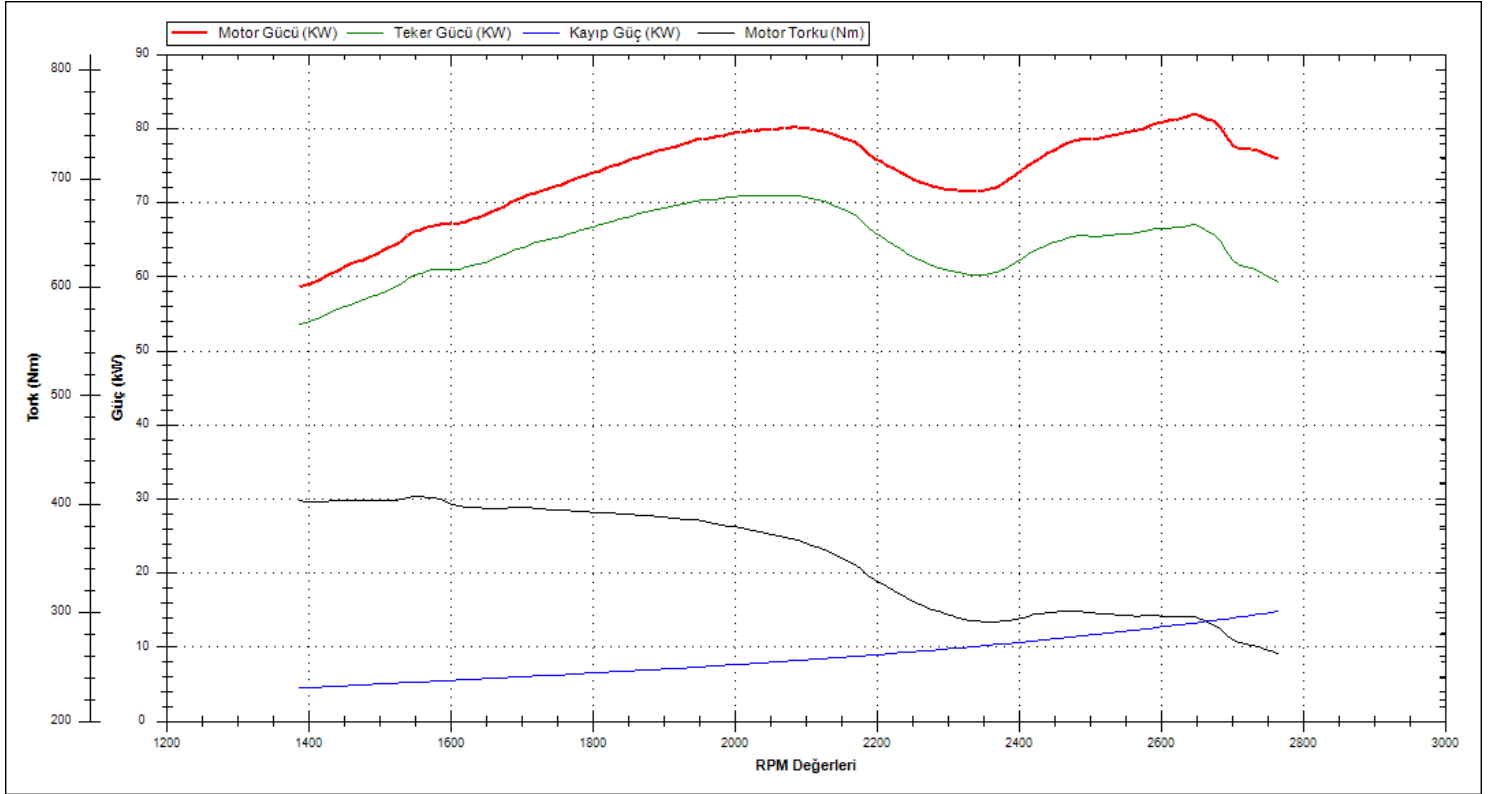
## RPM (Devir/dk) Grafiği

| Ölçülen Motor Torku | Teker Torku | Teker Gücü | Test Hızı |
| 406 | 371 | 70 | 159 |
| Ruhsat Verisi Güç | Test Sonucu Güç | Kayıp Güç | Performans % |
| 84 | 81 | 14 | 96,43 |

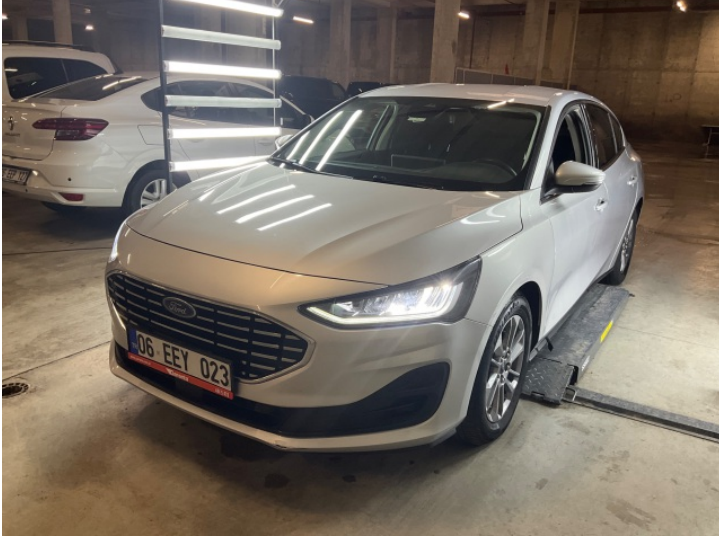
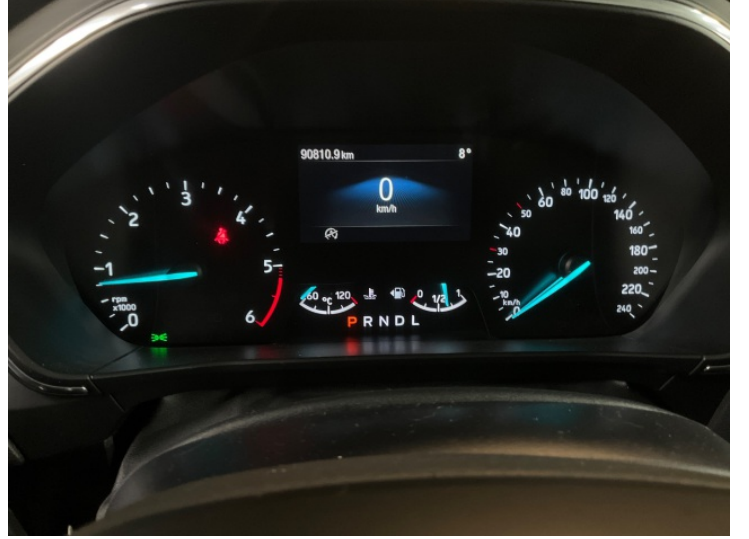
## Araç Resimleri

Tampon, ön, Ön tampon > Çizik

Motor kaputu, Motor kaputu > Çizik

Kapı, sol ön, Kapı, sol ön > Ezik

Çamurluk, sol arka, Çamurluk, sol arka > Ezik

Motor kaputu, Motor kaputu > Ezik
