# Full Plus Ekspertiz

## 06EEV858

Ford Focus 1.5 EcoBlue

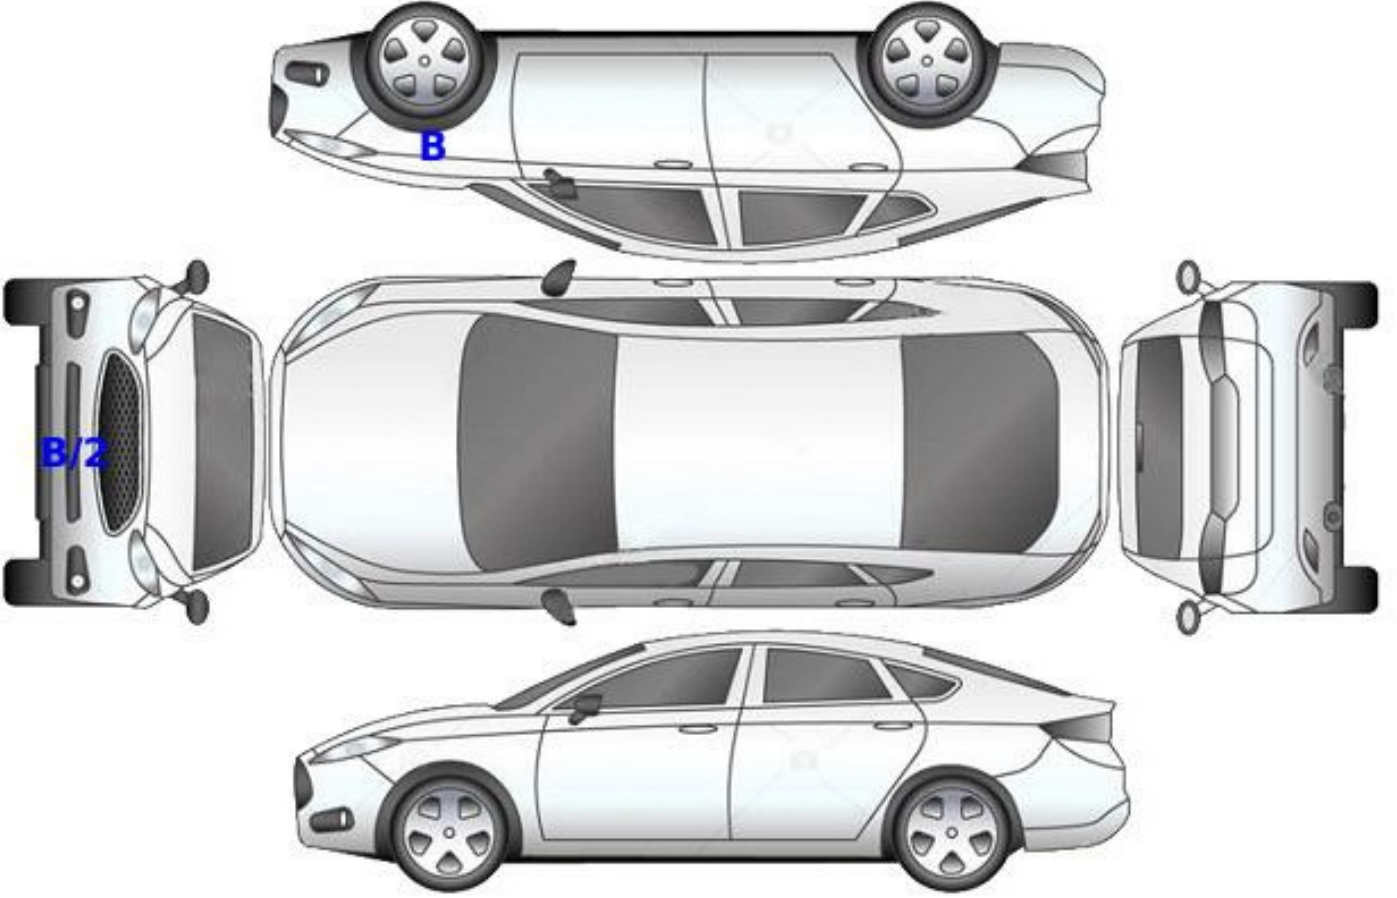
## Kaporta Kontrolü(Değişmiş Boyanmış kontrolü)

**B: Boyalı**

**B/2: Lokal Boyalı**

**D: Değişmiş**

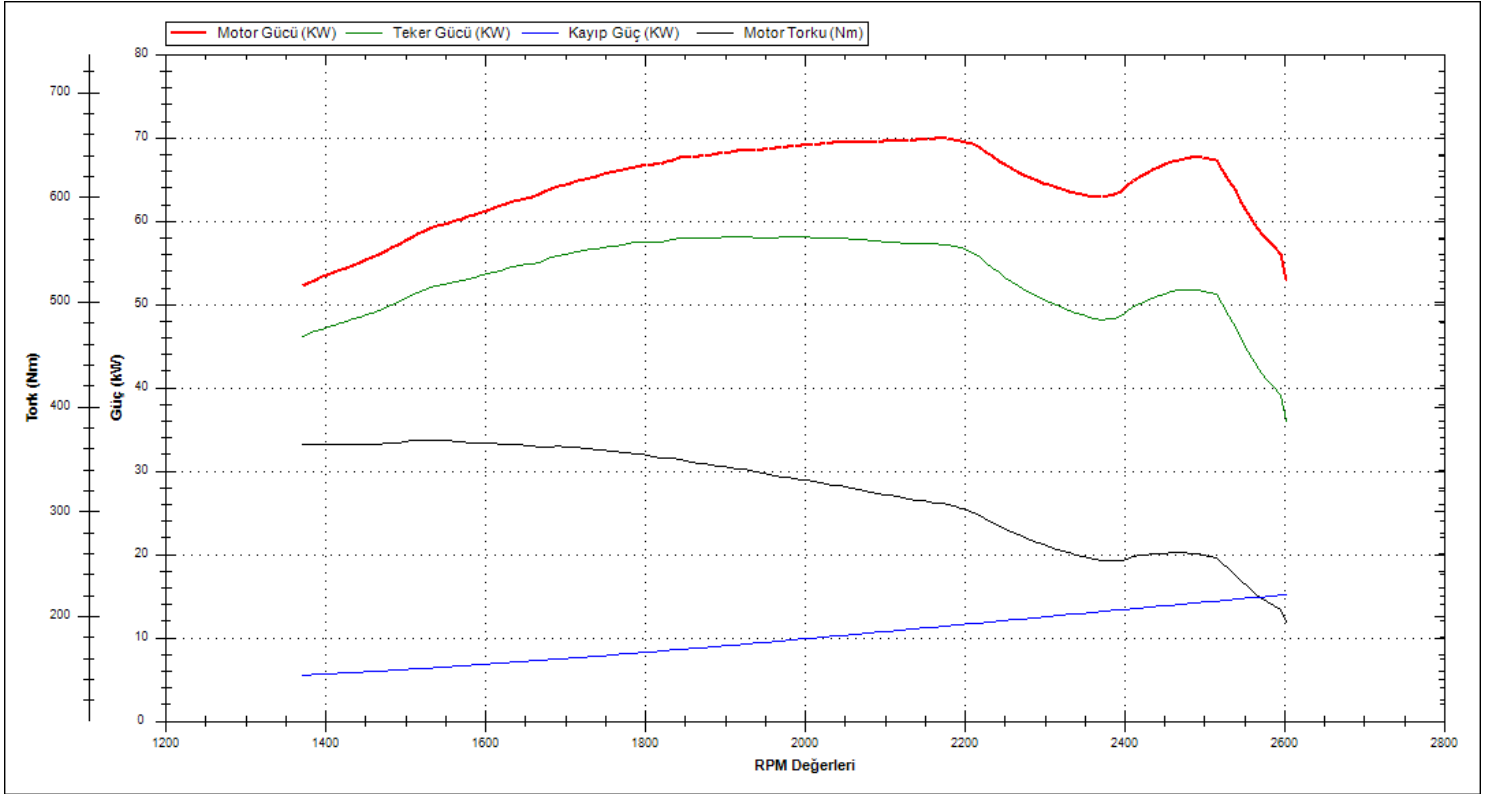
## RPM (Devir/dk) Grafiği

| Ölçülen Motor Torku | Teker Torku | Teker Gücü | Test Hızı |
| 368 | 323 | 58 | 130 |
| Ruhsat Verisi Güç | Test Sonucu Güç | Kayıp Güç | Performans % |
| 84 | 69 | 15 | 82,14 |

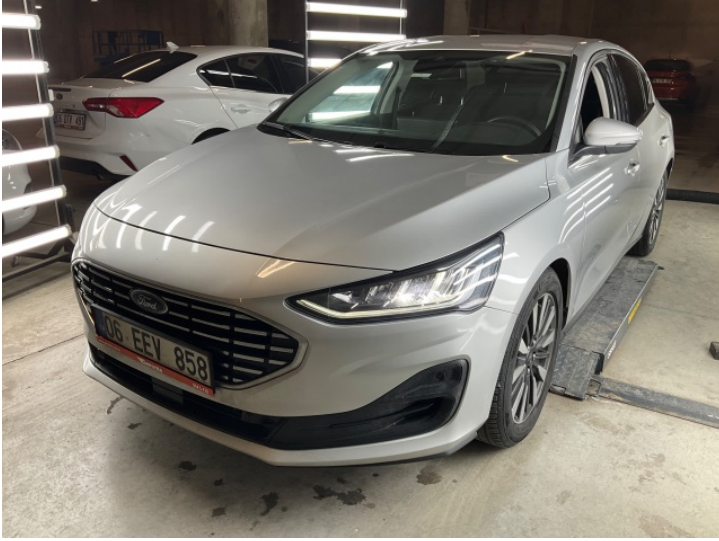
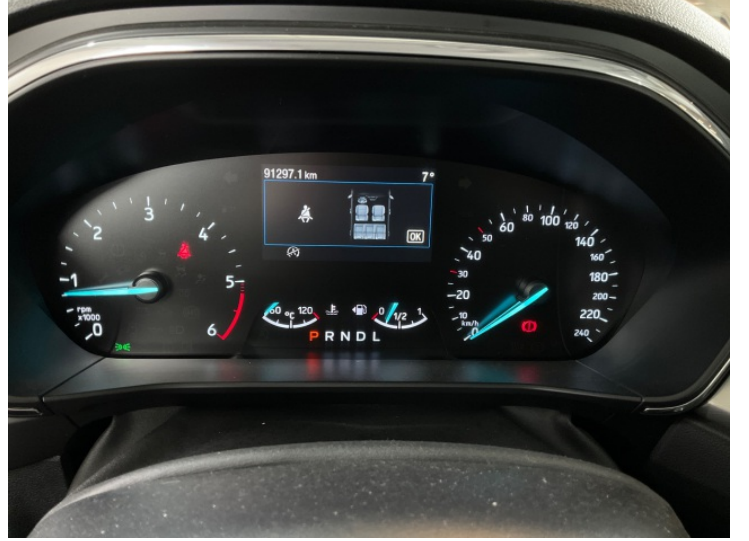
## Araç Resimleri

Tampon, ön, Ön tampon >  
Çizik

Camlar, Ön cam fitili >  
Çizik

Farlar, Far camı, sağ >  
Çizik

Çamurluk, sağ arka, Çamurluk,  
sağ arka > Ezik

Motor kaputu, Motor kaputu >  
Ezik
