# Full Plus Ekspertiz

## 06EEV857

<b>Plaka</b>	06EEV857	<b>Şanzıman Tipi</b>	Otomatik
<b>KM</b>	97657	<b>Yakıt Cinsi</b>	Dizel
<b>Şase</b>	WF0MXXGCHMPU45152	<b>Motor Gücü</b>	84 kw
<b>Marka</b>	Ford	<b>Motor Hacmi</b>	1499cc
<b>Rengi</b>	GRI	<b>Model</b>	Focus
<b>İlk Tescil Tarihi</b>	09-01-2026	<b>Sonraki Muayene Tar.</b>	19-10-2026
<b>Model Yılı</b>	2023	<b>Araç Tipi</b>	Sedan
<b>Ruhsat Sahibi</b>	TAN OTO	<b>Kapı Sayısı</b>	4 Kapı

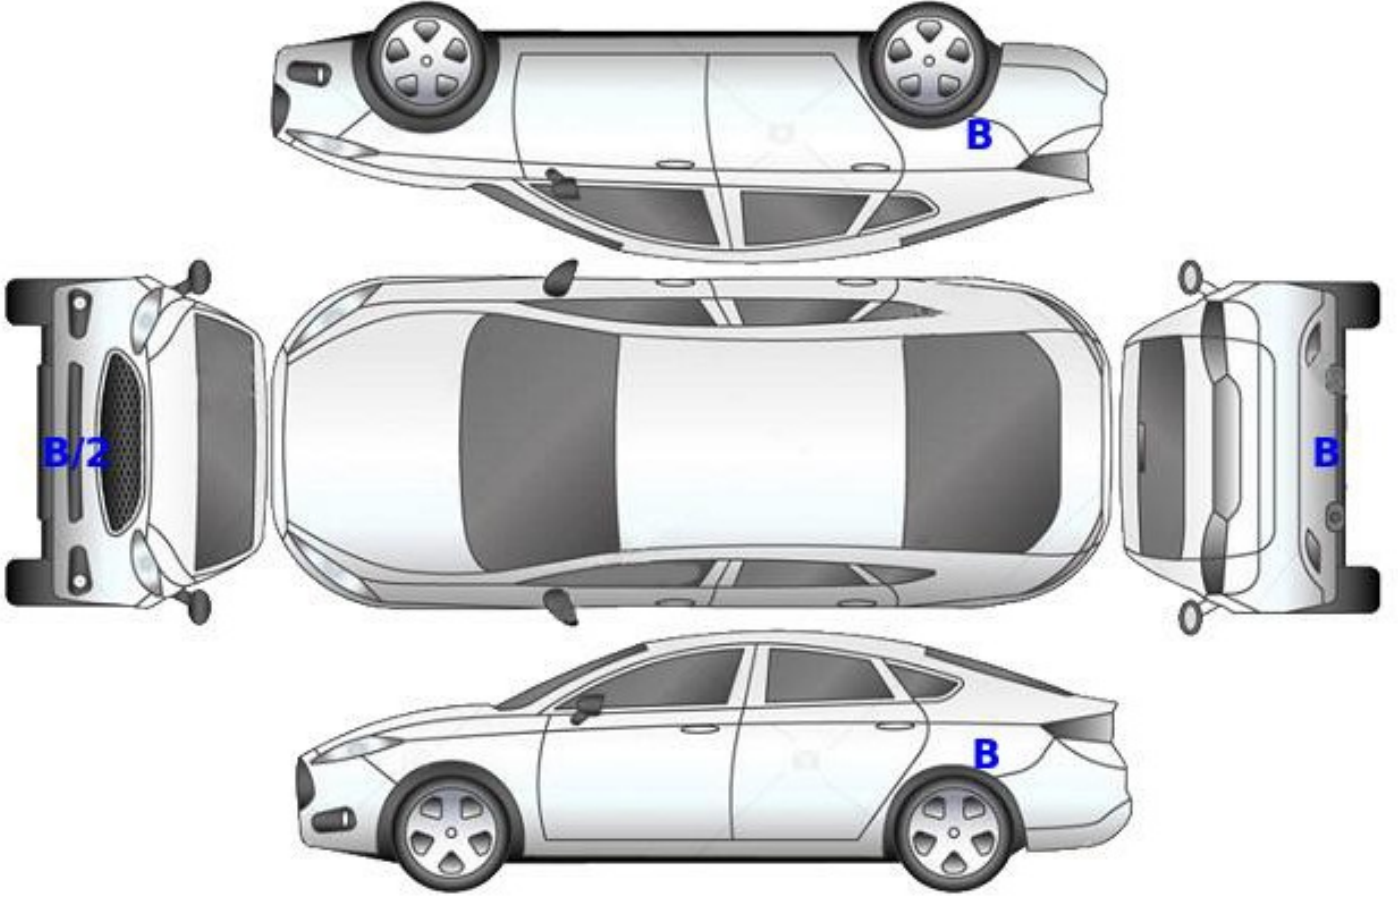
## Kaporta Kontrolü(Değişmiş Boyanmış kontrolü)

**B: Boyalı**

**B/2: Lokal Boyalı**

**D: Değişmiş**

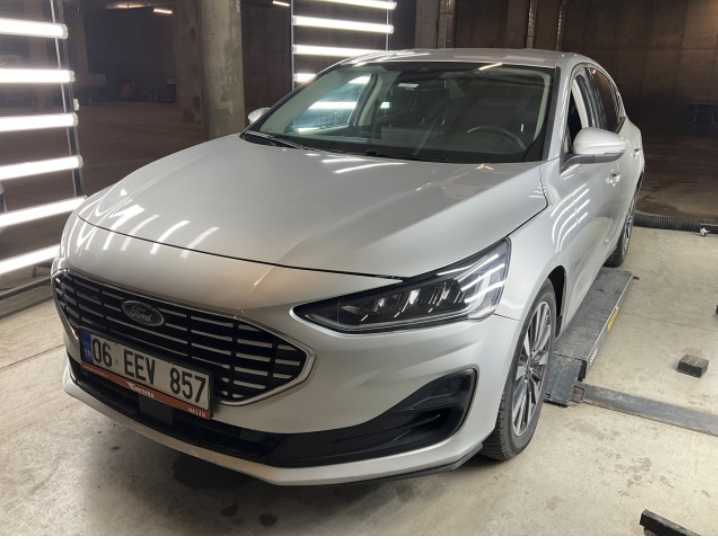
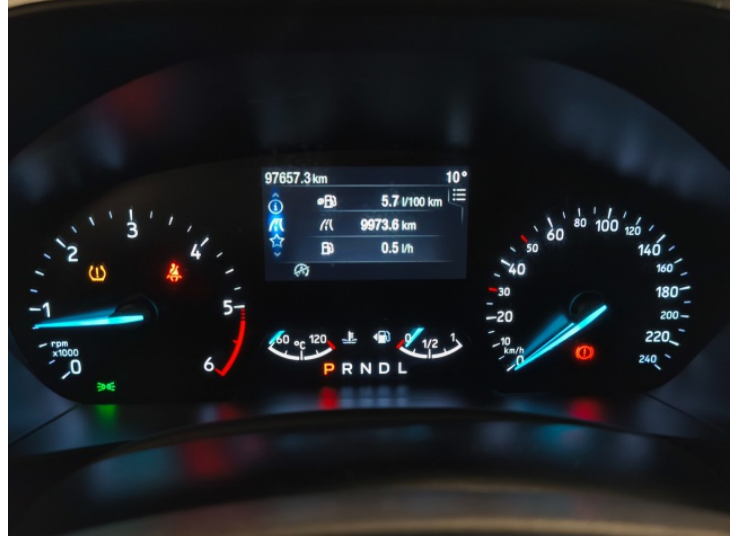
## Araç Resimleri

Kapı, sağ ön, Kapı, sağ ön > Çizik

Tampon, arka, Arka tampon > Çizik

Bagaj kapağı/kapısı, Bagaj kapısı > Ezik

Çamurluk, sol arka, Çamurluk, sol arka > Ezik
