# Full Plus Ekspertiz

## 06CFJ564

## Araç Bilgileri

Ford Focus 1.5 TDCi EcoBlue

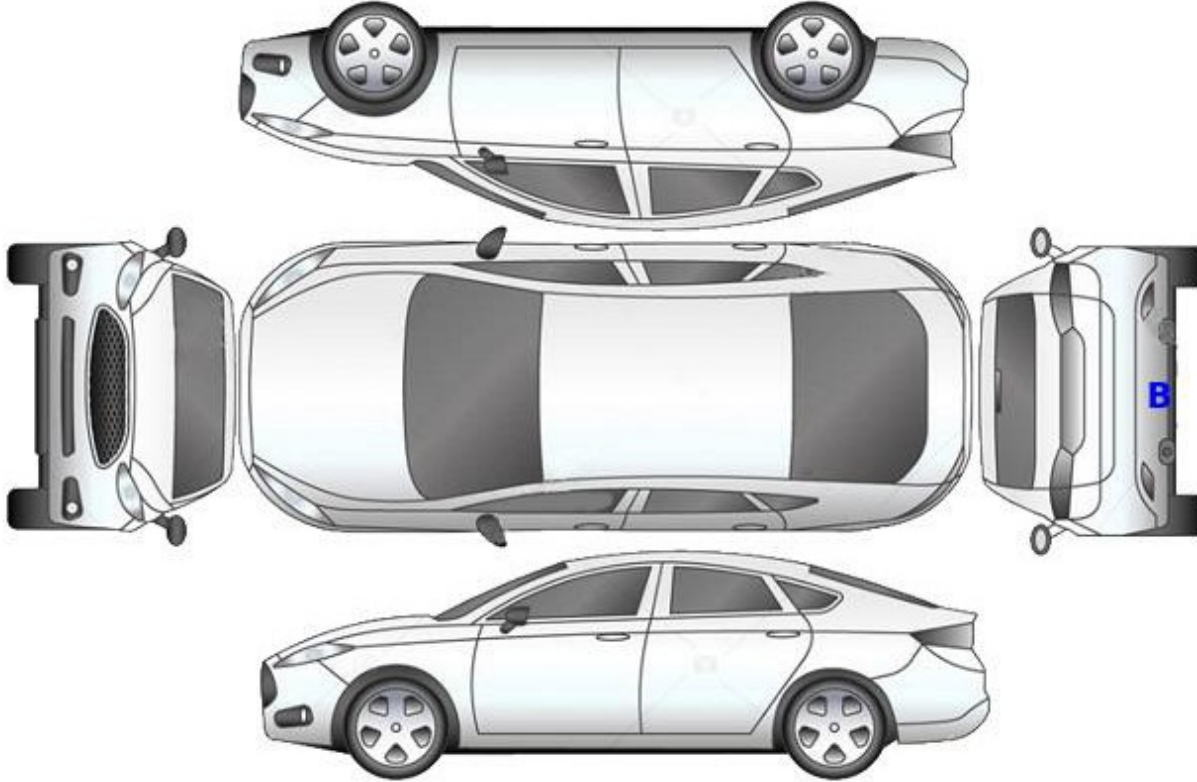
## Kaporta Kontrolü(Değişmiş Boyanmış kontrolü)

B: Boyalı

B/2: Lokal Boyalı

D: Değişmiş

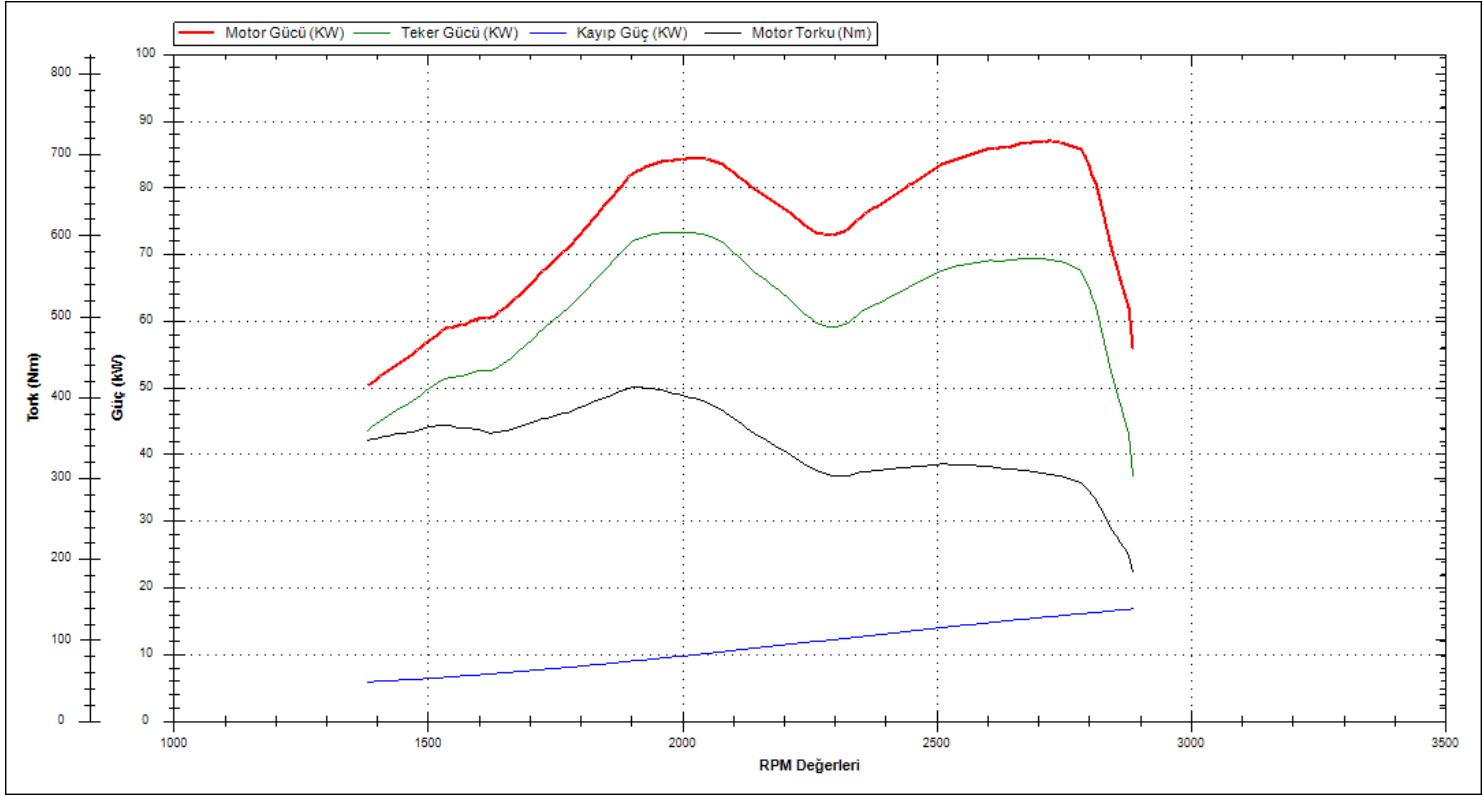
## RPM (Devir/dk) Grafiği

| Ölçülen Motor Torku | Teker Torku | Teker Gücü | Test Hızı |
| 411 | 360 | 73 | 163 |
| Ruhsat Verisi Güç | Test Sonucu Güç | Kayıp Güç | Performans % |
| 88 | 86 | 16 | 97,73 |

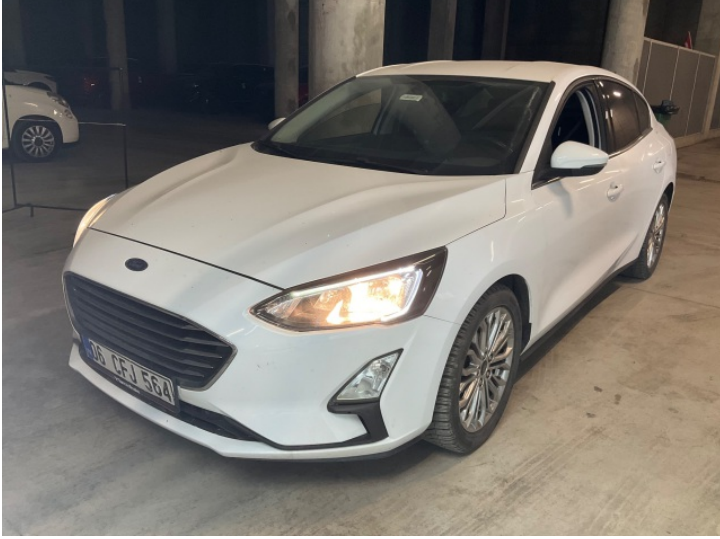
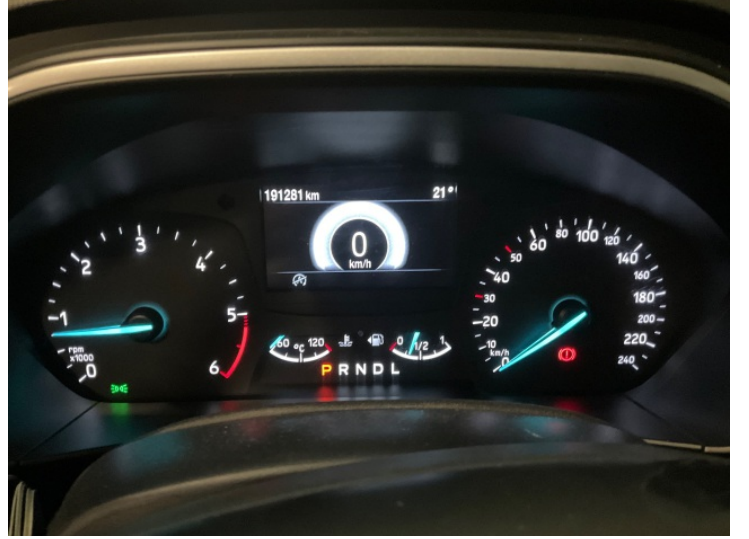
## Araç Resimleri

Tampon, ön, Ön tampon > Çizik

Çamurluk, sağ arka, Çamurluk, sağ arka > Çizik

Tampon, arka, Arka tampon > Çizik
